| Formato técnico de visita y/o verificación- control urbanístico | | | INFORME TÉCNICO<br>PG-303 - 2024 | |
| OBJETO DE LA VISITA | VISITA TÉCNICA VERIFICACIÓN DE OBRAS INSPECCIÓN DE POLICÍA 7D. | | | |
| DIRECCIÓN DEL INMUEBLE | CALLE 81 Sur No. 88i -08 | | CHIP | AAA0151CEJZ |

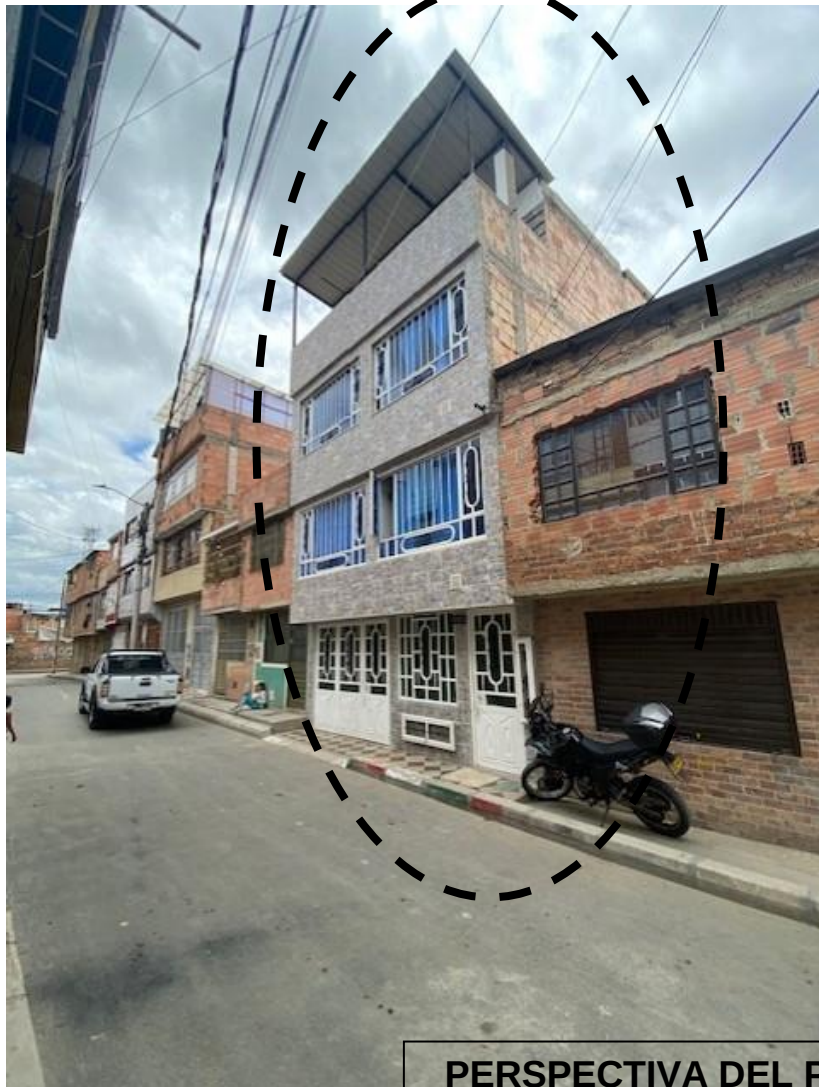
IMAGEN 1: FACHADA.

| OBRAS EJECUTADAS | | | | | |
|---|---|---|---|---|---|
| <p>Se realiza nueva visita al predio encontrándolo en las mismas condiciones volumétricas y constructivas a las descritas en el informe anterior del 15 de 2023 y 2 de febrero de 2024.</p> <p>Se intenta ingresar haciendo llamado a la puerta, pero nadie atiende por lo que la visita se realiza desde el exterior, encontrando un predio medianero de cuatro pisos con uso de vivienda, se ubica en la calle 81 Sur No. 88 I – 08 Sur, CHIP AAA0151CEJZ Barrio San Bernardino Potreritos en la localidad 7 de BOSA.</p> <p>Se observa que el predio cuenta con licencia de construcción No. 11001-2-22-1885 con fecha de ejecutoria 03 de agosto de 2024, Otorgada en la modalidad de Ampliación, Modificación, Reforzamiento de Estructura y Demolición parcial, para una edificación de tres pisos de altura destinada para tres unidades de vivienda Multifamiliar (NO VIS).</p> <p>Se realiza verificación encontrando un predio medianero de cuatro pisos, que termina con cubierta en teja, el área del lote es de 6Mx12M=72M2 en el primer piso se observa un parqueadero, ventana y puerta peatonal para el ingreso a los pisos superiores, El área del segundo piso es de 6mX12.6= 75,6m2, desde el exterior se observan dos ventanas, igualmente en el tercer piso 75,6m2, y el cuarto piso con un área igual de 75,6m2 el cual esta retrocedido en la parte del frente dejando un espacio como tipo balcón pero igual está cubierto con teja metálica.</p> <p>La construcción ya está consolidada y se construyó con estructura vigas y columnas en concreto reforzado, muros en bloque y placas de entrepiso macizas y último piso con cubierta en teja, En el momento de la visita no se observa obra en proceso y la existente se realizó por etapas donde los dos primeros pisos son antiguos, para el año 2018 ya existían construidos, según se verifico en el aplicativo de Google Maps. fecha de septiembre de 2018, El tercer y cuarto piso son más recientes, pero no es viable indicar la vetustez porque están con acabados y la visita se realiza desde el exterior, situación que dificulta el concepto.</p> <p>El área de la construcción en los cuatro pisos es de298.8m²</p> <p>El área de los pisos legalizables (tres pisos) 223.2m².</p> <p>El área del cuarto piso es de 75,6m² no legalizables.</p> <p>Por lo anterior se concluye que la construcción existente no cumple con lo autorizado en la licencia de construcción en cuanto la licencia autoriza solo tres (3) pisos y lo existente son cuatro pisos por lo que la construcción no cumple en un área de 75.6m2 cuarto piso igualmente este piso no es legalizable.</p> | | | | | |
