| Formato técnico de visita y/o verificación- control urbanístico | | | INFORME TÉCNICO<br>PG-287 - 2024 | |
| OBJETO DE LA VISITA | VISITA TÉCNICA VERIFICACIÓN DE OBRAS INSPECCIÓN DE POLICÍA 7D. | | | |
| DIRECCIÓN DEL INMUEBLE | CALLE 54 D Bis Sur No. 88 H - 10 | CHIP | AAA0160AOFZ | |

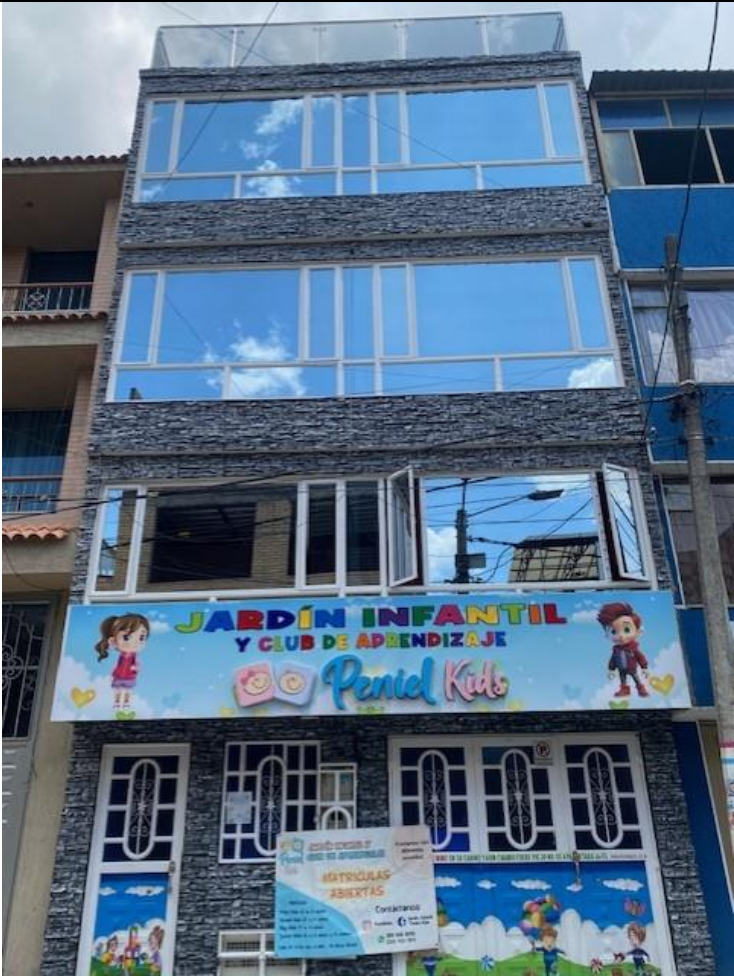
IMAGEN 1: FACHADA.

*Se realiza verificación de la construcción la cual es medianera de cuatro pisos en altura, terminada con placa de concreto – terraza, el predio se encontró habitado y funciona un Jardín Infantil Peniel Kids.*

*En el primer piso se observa un portón vehicular y una puerta para ingresar a los pisos superiores área de construcción es de 13.mx6m=78m². En el segundo piso en su fachada ventanal en vidrio, el área es de 13.6mX6m=81,6m2. incluido el voladizo.*

*Se realiza la verificación de la licencia de construcción No. 11001-2-23-2769. con lo construido, de donde se puede concluir que existe un piso adicional a lo autorizado en la licencia. En un área de 81.6m2.*

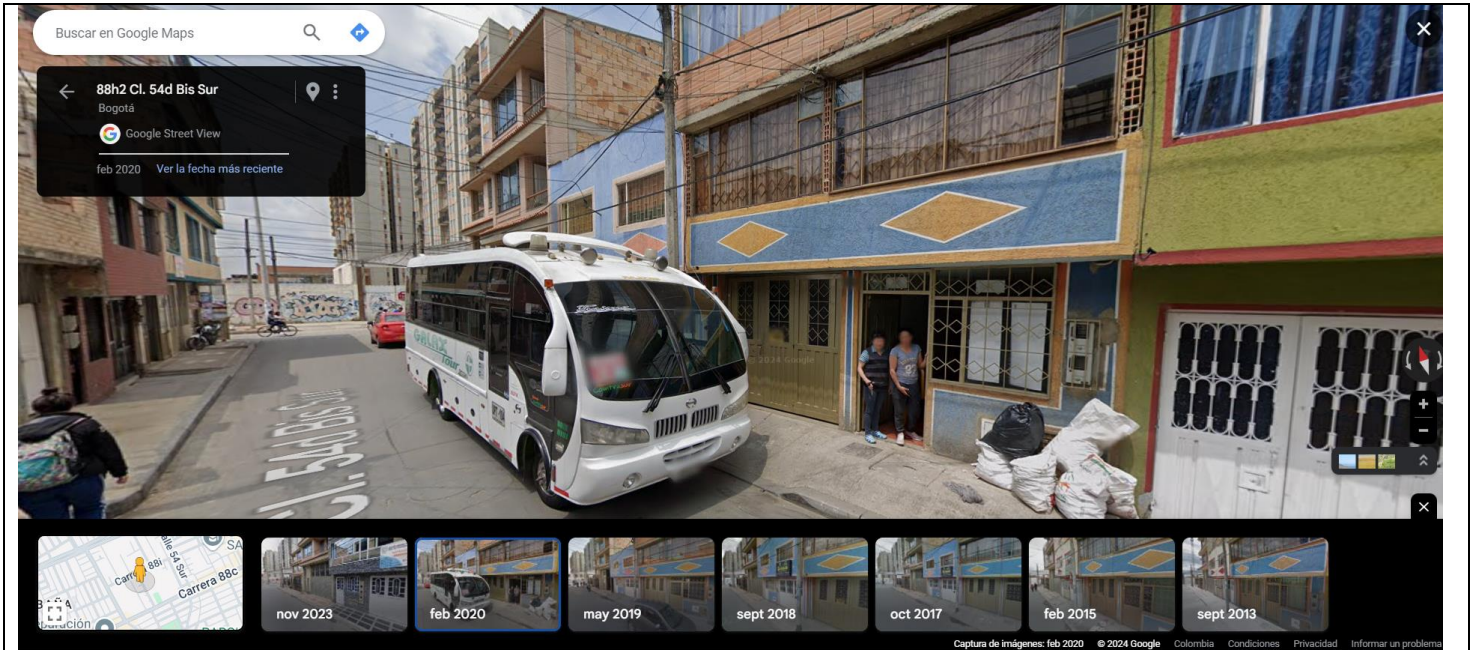
IMAGEN 2:

*Con respecto a la vetustez: se observa que la construcción a fecha de febrero de 2020 existía una construcción en dos pisos de altura. De acuerdo con lo observado en Informe anterior con fecha de 19 de octubre de 2023 donde se observa que la construcción en su totalidad está en proceso constructivo se observan obreros trabajando. Por lo que se puede concluir que la construcción es resiente con un año de vetustez.*
