| Formato técnico de visita y/o verificación- control urbanístico | | | INFORME TÉCNICO<br>PG-288 - 2024 | |
| OBJETO DE LA VISITA | VISITA TÉCNICA VERIFICACIÓN DE OBRAS INSPECCIÓN DE POLICÍA 7D. | | | |
| DIRECCIÓN DEL INMUEBLE | CALLE 56 B Sur No. 87 F - 20 | | CHIP | AAA0148UHUH |

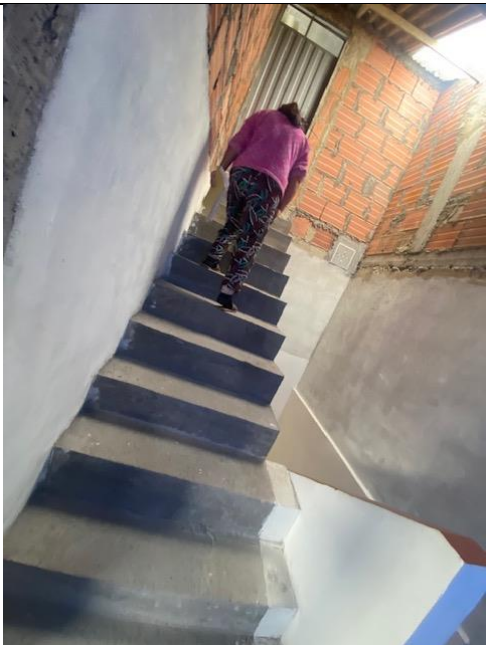
QUINTO PISO

| <p>Se realiza verificación, encontrando un predio medianero de cinco pisos ubicado en la calle 56 B Sur No. 87 F – 20 Sur, CHIP AAA0149UHUH en la localidad 7 de BOSA. Barro Escocia, en el lugar de la visita se ingresa al predio, la señora Heidy Gil Permite el ingreso.</p> <p>El predio no cuenta con Licencia de Construcción según consulta en el aplicativo de la Secretaría Distrital de Planeación.</p> <p>Se realiza verificación de la construcción la cual esquinera de cinco pisos en altura, terminada con teja, el predio se encontró habitado.</p> <p>El sistema constructivo consistió en muros laterales y divisorios en bloque, el frente del predio está con carpintería metálica ventanas y puertas. Su estructura está conformada por columnas y placas de entrepiso macizas en concreto armado hasta el tercer piso cuarto y quinto con placa fácil y terminación con teja. El cuarto piso esta con cubierta hasta la mitad de la construcción y el quinto piso el área de construcción solo es en la mitad de predio.</p> <p><u>En el primer piso</u> se observa un portón tipo vehicular y una puerta para ingresar a los pisos superiores área de construcción es de 6.mx10m=<u>60m²</u> donde existe un local donde funciona una ebanistería y un apartamento.</p> <p><u>En el segundo piso</u> en su fachada 5 ventanas con vidrio, el área es de 6.6mX10,6m=<u>69.96m2</u>, incluido el voladizo, donde existe un apartamento compuesto por tres habitaciones sala comedor, baño.</p> <p><u>El tercer piso</u> con un área igual de <u>69.9m2</u>, donde existe un apartamento compuesto por tres habitaciones sala comedor, baño.</p> <p><u>El cuarto piso</u> con igual área de construcción <u>69.9m2</u>, donde existe un apartamento compuesto por dos habitaciones sala comedor, baño. La mitad de esta área esta con cubierta en teja.</p> <p><u>El quinto piso</u> con área de 5,3mX 6.6m=34,98 (solo se amplió la mitad del área) con cubierta en teja de asbesto cemento soportada por estructura metálica, perimetralmente con antepecho con altura de 1.20m de altura en muro realizado con bloques, sin ventanas se utiliza como área de ropas.</p> <p>El área total de construcción es de <u>304m²</u>, El sistema constructivo consiste en estructura columnas, y entrepiso en placa maciza en concreto reforzado, muros en bloque y cubierta en placa (terraza).</p> <p>Con respecto a la vetustez: se observa que la construcción a fecha de marzo de 2020, la construcción ya estaba con volumetría de tres pisos. De acuerdo con lo observado en la aplicación de Google Maps en su registro fotográfico.</p> <p>Según informe anterior a folios 2 y 3 de fecha 15 de septiembre de 2023, donde se informa que la construcción del cuarto piso se realizo menos de un año. Se puede concluir que a fecha actual el cuarto pisos tiene una vetustez de un año e igualmente el quinto piso es mas reciente, ya que según el registro fotográfico del informe anterior a fecha 15 de sep. de 2023 no se había realizado.</p> <p>Por lo anterior se puede concluir que el cuarto piso con un área de 69.9 donde se construyó una unidad de vivienda compuesto `por dos habitaciones sala comedor y baño al igual que el quinto pisos donde esta área es usada como zona de ropas son recientes con un año de vetustez.</p> <p>Por otro lado, estos dos pisos (cuarto y quinto pisos) no son legalizables según norma del sector</p> | | | | | |

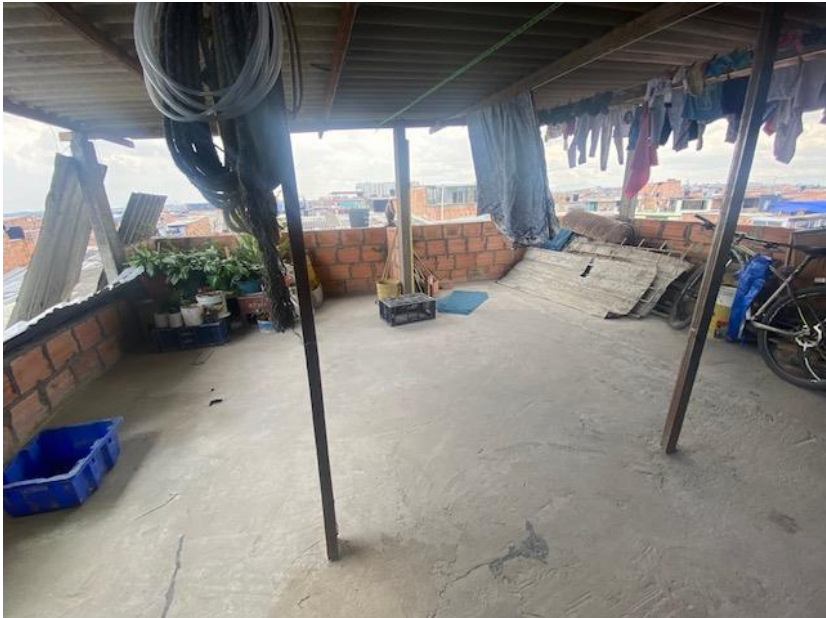
INGRESO AL QUINTO PISO

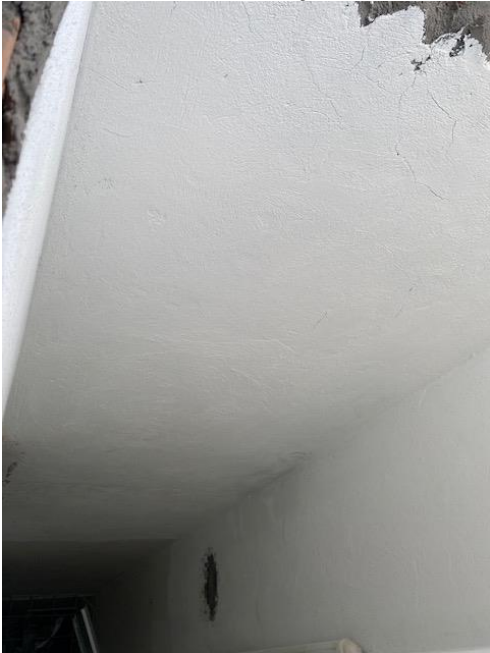
QUINTO PISO
