| Formato técnico de visita y/o verificación- control urbanístico | | | INFORME TÉCNICO<br>PG-0292-2024 | |
| OBJETO DE LA VISITA | VISITA TÉCNICA VERIFICACIÓN DE OBRAS INSPECCIÓN DE POLICÍA 7D. | | | |
| DIRECCIÓN DEL INMUEBLE | POLÍGONO 135 SECTOR LA INDEPENDENCIA B<br>OCUPACIÓN 07<br>E: 86912,3968; N: 102645,634 | | CHIP | AAA0236FXDE |

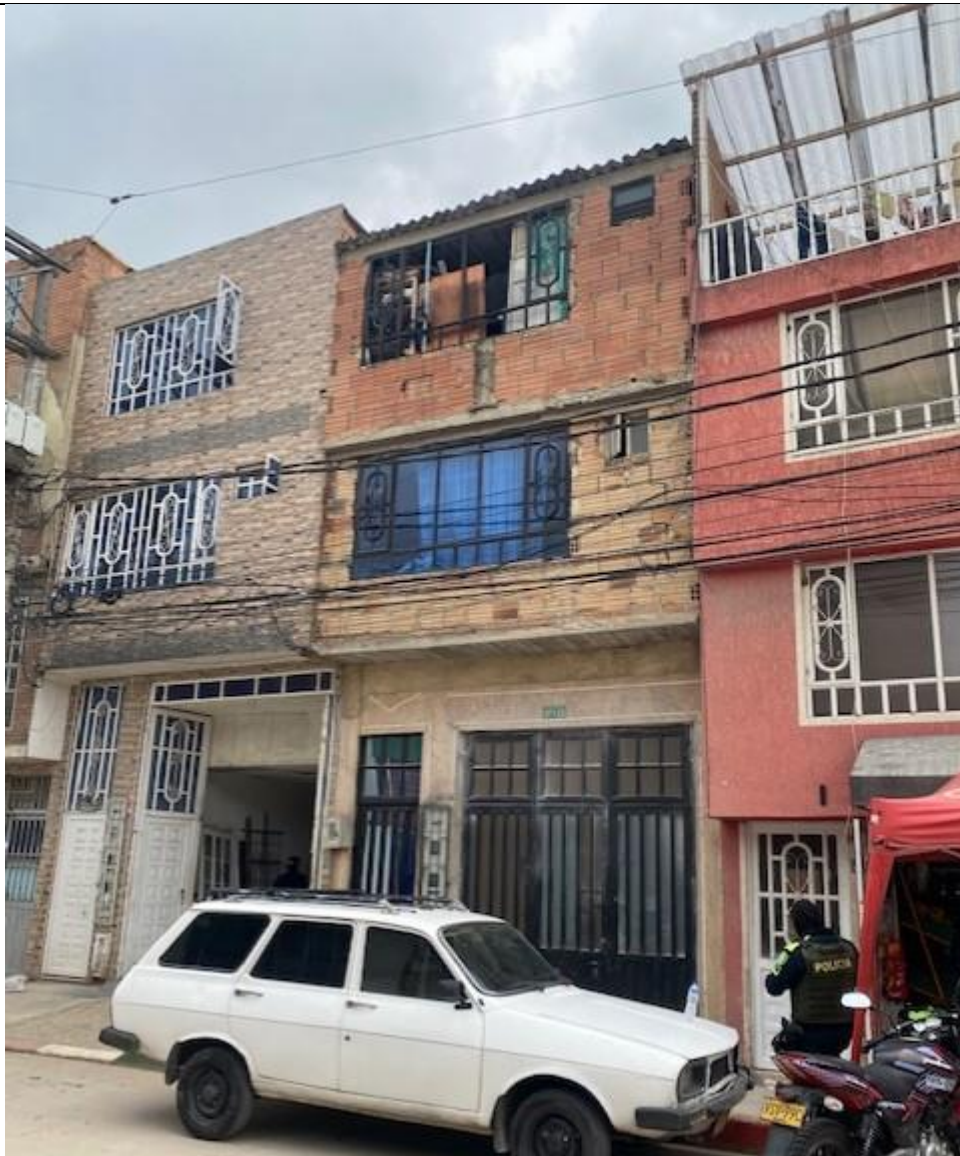
IMAGEN 1: FACHADA.

Este predio se encuentra con construcción en tres pisos de altura, con terminación en cubierta en teja de asbesto cemento, el área del lote del predio es de 66.2m2. en el primer piso se observa un portón vehicular y una puerta peatonal metálicas, El segundo piso de área 16mX4.28m=68,4m2 incluido voladizo, donde se observa una unidad de vivienda. El tercer piso de la misma área 68.4m2, se utiliza como zona de ropas se observa las ventanas sin vidrios.

Con respecto a la vetustez se observa que la construcción es muy antigua realizada por etapas, los dos primeros pisos tienen una vetustez de más de 10 años y el tercer piso se observó que igualmente es antiguo con más de 5 años de construido.
