**ACTA # 6**  
**ORDEN DEL DÍA**

**SISTEMA DE GESTIÓN DE LA SEGURIDAD Y SALUD EN EL TRABAJO**  
**INSPECCION DE EPP PARA TRABAJO EN ALTURAS**  
 Código: SST-118-B  
 Fecha: 02-02-2024  
 Versión: 1  
 Página: 1 de 1

**ALOJAMIENTO DE CADETES**  
**BASE AREA MARCO FIDEL SUAREZ**  
**25-Abril-2024**  
**LAM CONSTRUCCIONES S.A.S**

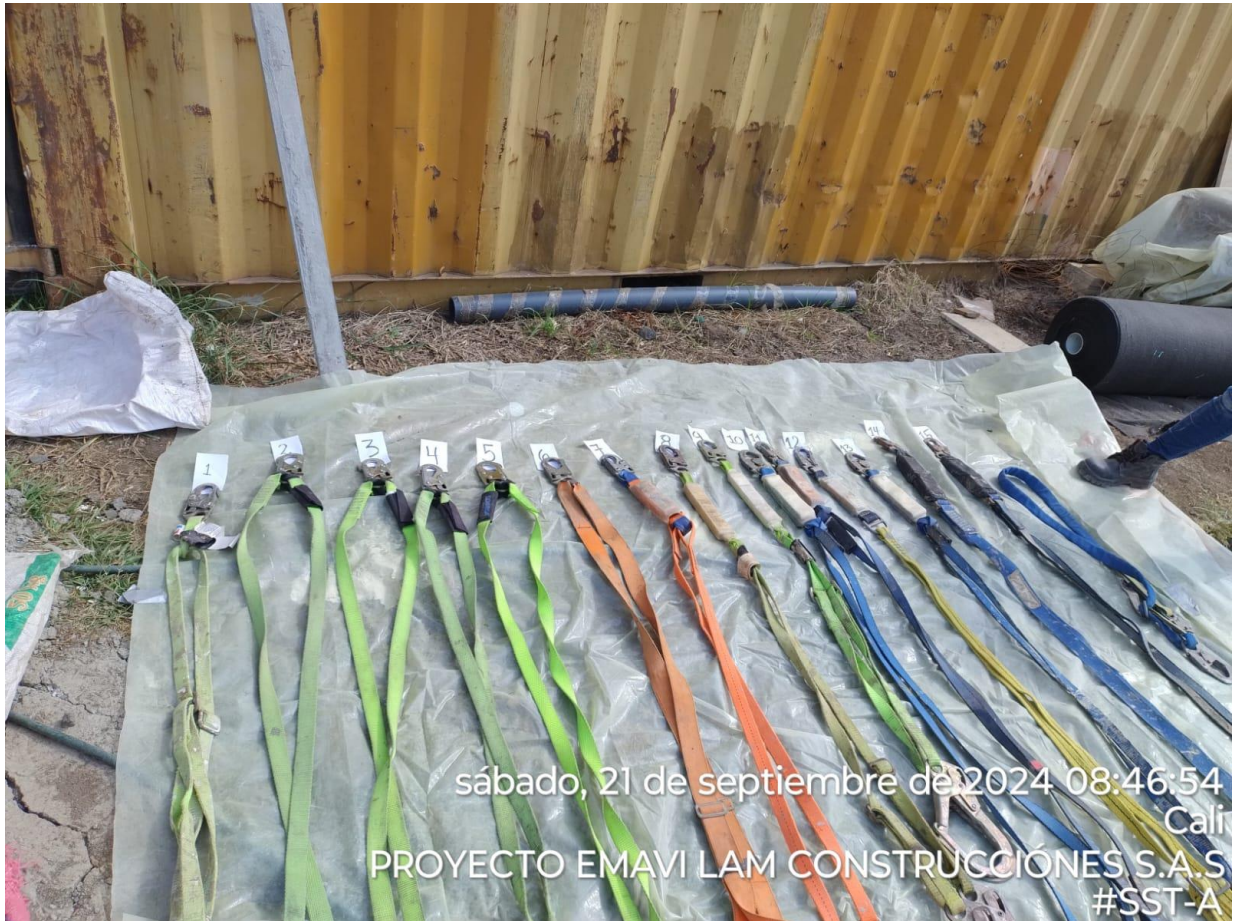
Equipos agrupados para la inspección por parte de LAM  
CONSTRUCCIONES SAS

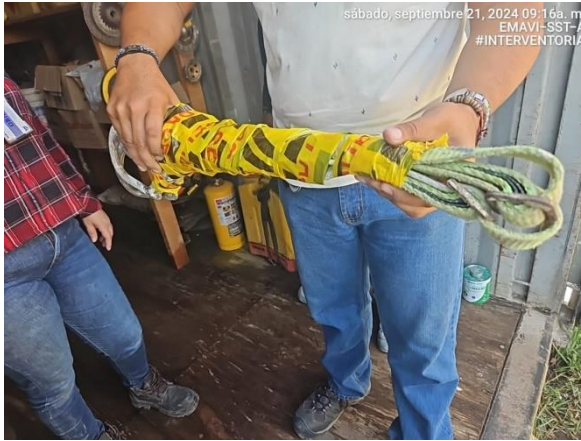
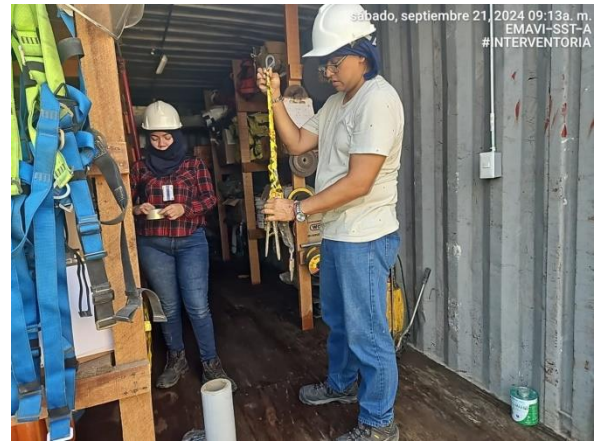
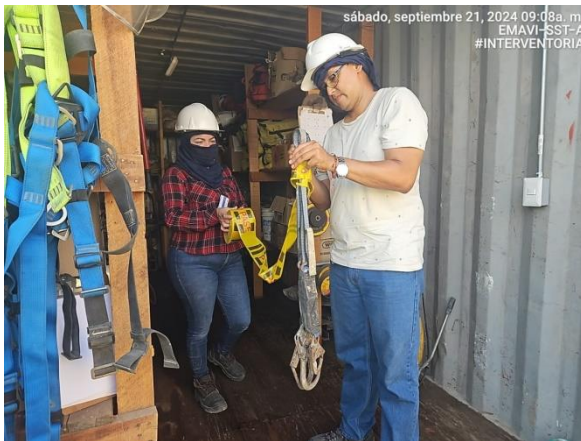
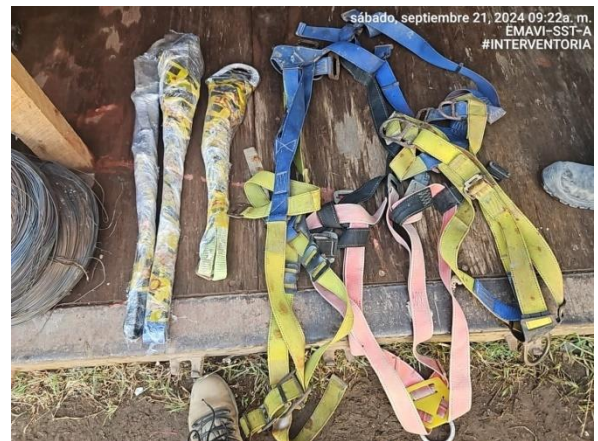
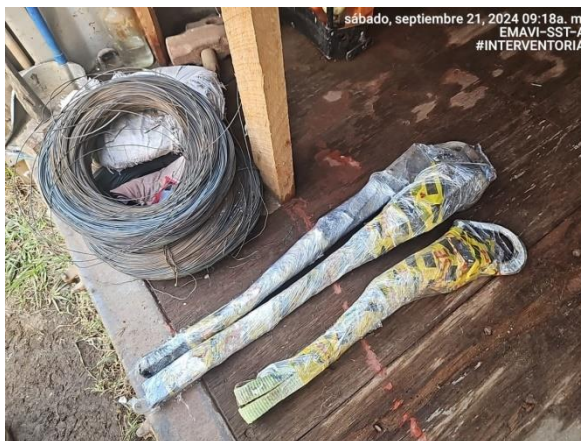
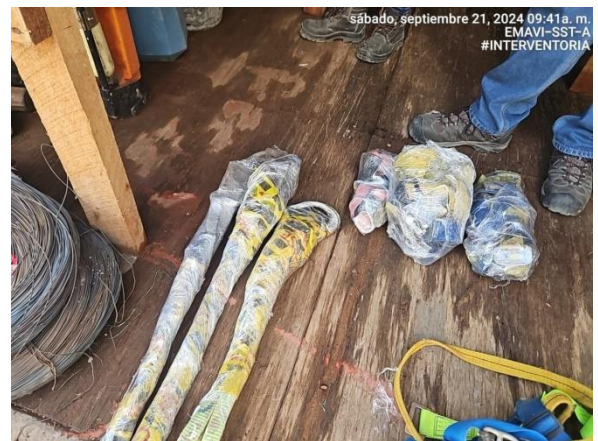
Se dejan evidencias fotográficas de las 3 eslingas y 3 arneses que se retiran de funcionalidad para la actividad de trabajo en alturas

4. Al retirar los equipos se coloca cinta peligro y se hace embalaje del equipo para ser retirado de los que se encuentran en buenas condiciones para la labor.

5. Los equipos retirados son relacionados en su documento de hoja de vida para tener constancia y cumplimiento a la Resolución 4272 y de esta manera socializar en el almacén para no hacer entrega de ellos
