| | <b>DIAGNÓSTICO TÉCNICO</b> | Código: | <b>CR-FT-42</b> |

**DIAGNÓSTICO TÉCNICO - DI-20995**  
**SUBDIRECCIÓN DE ANÁLISIS DE RIESGOS Y EFECTOS DE CAMBIO CLIMÁTICO**  
**GRUPO ASISTENCIA TÉCNICA**  
**RADICADOS IDIGER No. 2024ER15409 y No. 2024ER15415.**

En atención a los radicados No. 2024ER15409 y No. 2024ER15415, personal del IDIGER realizó visita técnica de inspección el 16 de agosto de 2024, al predio que se presenta en la Figura 1, el cual se localiza en un sector de pendiente relativamente plana, consolidado urbanísticamente, con presencias de servicios públicos domiciliarios y vías de acceso vehicular pavimentadas (Ver fotografía 1).

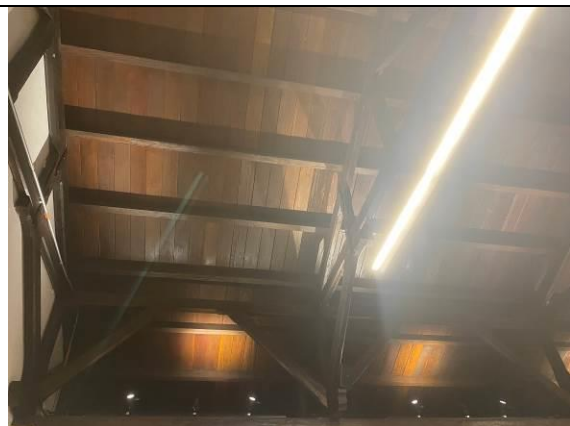
**Fotografía 3.** Cercha en madera que sostiene la cubierta sin evidencia de daños.

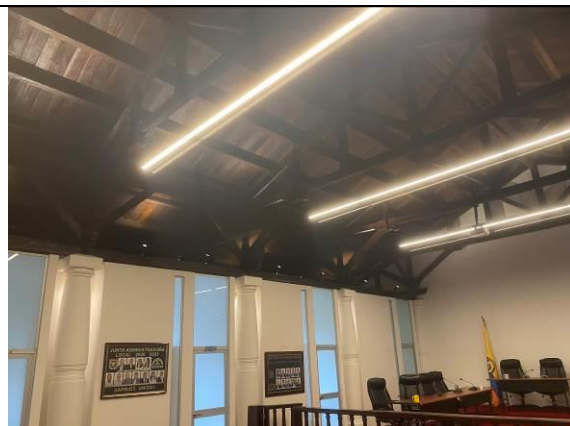
**Fotografía 4.** Columnas en concreto sobre las que se apoya la cercha en madera, sin evidencia de daños.

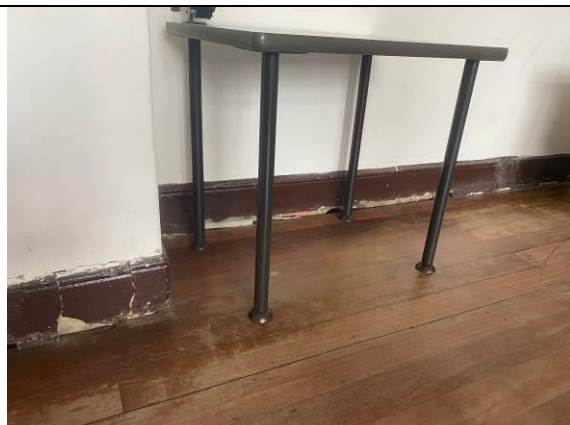
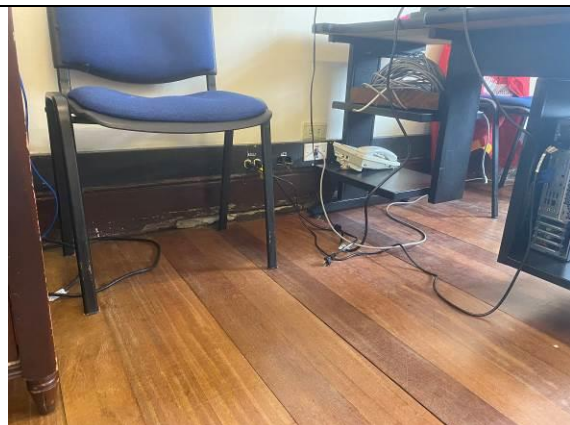
- Ausencia de mantenimiento sobre el acabado en madera que recubre los pisos del segundo nivel de la edificación emplazada en la zona central del predio y sobre los acabados del piso de las escaleras del costado noroccidental.
- Ausencia de mantenimiento y/o reforzamiento sobre la estructura que conforma la cercha en madera, que sostienen la cubierta de la edificación emplazada al costado suroriental del predio.
- Ausencia de mantenimiento del mortero de pega de los marcos en madera de las puertas del edificio emplazado al costado noroccidental del predio.
- Acción radicar de los individuos arbóreos ubicados en las zonas verdes aledañas, sobre la superficie de los senderos de acceso a las edificaciones.

**Fotografía 5.** Hundimiento en el recubrimiento en madera del piso.

**Fotografía 6.** Hundimiento en el recubrimiento en madera del piso.

- La estabilidad estructural y funcionalidad de la edificación emplazada en la parte central del predio de la CL 74A 63 04, donde funcionan las instalaciones de la Junta Administradora Local – JAL y otras oficinas de la Alcaldía Local de Barrios Unidos, en el Sector Catastral Simón Bolívar de la Localidad de Barrios Unidos, no se encuentran comprometidas en la actualidad ante cargas normales de servicio, por los hundimientos evidenciados en el acabado en madera del piso de algunas oficinas del segundo nivel, los cuales podrían estar asociados con la ausencia

de mantenimiento. Sin embargo, es posible que ante cargas dinámicas (sismo y otros) se presenten daños adicionales sobre la edificación evaluada que afecten su estabilidad y funcionalidad; situación que no se puede precisar mediante la inspección visual realizada.

- A la Alcaldía Local de Barrios Unidos, como responsable del predio de la CL 74A 63 04, el Sector Catastral Doce de Octubre de la Localidad de Barrios Unidos, de acuerdo con lo establecido en el capítulo A.2.1 del Anexo No. 1 “*Normas de construcción y habitabilidad aplicables a la vivienda urbana y rural en Bogotá D.C*” del Decreto 099 de 2024, adelantar acciones encaminadas al mantenimiento de los elementos estructurales y no estructurales de la edificación, con el fin de que se garantice el buen comportamiento de la estructura durante su vida útil. Adicionalmente, se recomienda evaluar las condiciones estructurales de la edificación, con el propósito de garantizar condiciones óptimas de habitabilidad, teniendo en cuenta lo establecido en el Reglamento Colombiano de Construcción Sismo Resistente – NSR-10. Cabe resaltar que, las acciones que se adelanten en las edificaciones deben ser efectuadas por el personal profesional e idóneo.

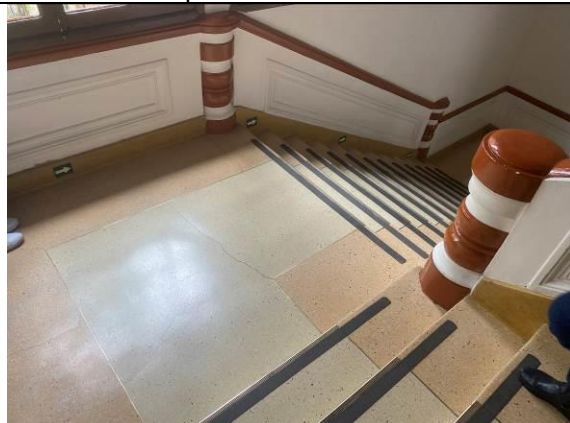
**Fotografía 7.** Grieta en el descanso de la escalera del costado noroccidental de la edificación central.

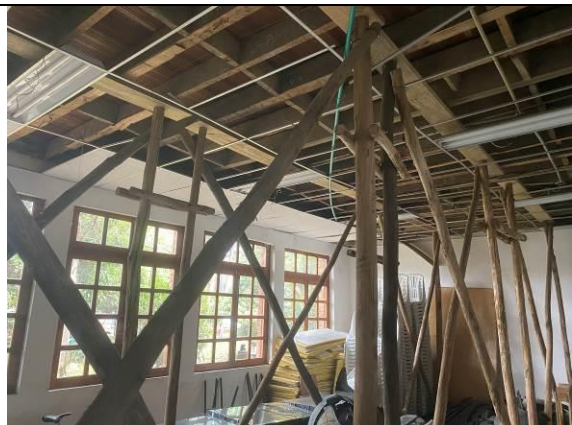
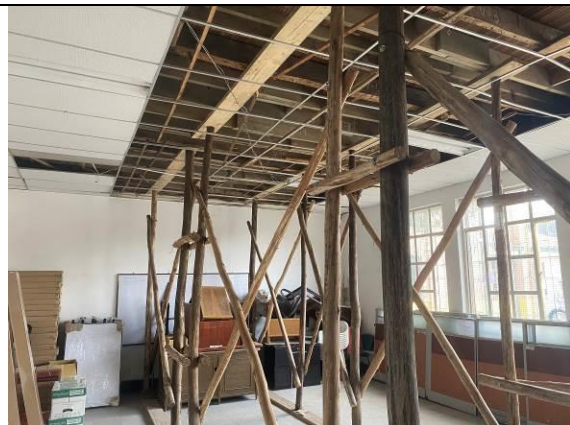
Posteriormente, se realiza inspección a la edificación emplazada al costado suroriental del predio, donde se ubican las instalaciones de la Dirección Local de Educación y la sala de prensa, los cuales no están siendo utilizados actualmente (Ver fotografía 10). Durante el recorrido se observa que se instalaron apuntalamientos temporales en madera, al interior de algunas oficinas, para sostener la estructura que conforma las cerchas en madera que sostiene la cubierta (Ver fotografías 11 y 12). Adicionalmente, se evidencian grietas con aberturas variables de 1 a 2cm y longitudes de hasta 1m sobre los muros internos y sobre la fachada de la edificación, lo que indica un incremento leve respecto de los daños descritos en las visitas realizadas con anterioridad y que, a la fecha no se han acatado las recomendaciones emitidas en los documentos descritos en los antecedentes del presente documento (Ver fotografías 13 y 14).

**Fotografía 11.** Apuntalamientos instalados al interior de las oficinas para sostener la cercha en madera que sostiene la cubierta.

**Fotografía 12.** Apuntalamientos instalados al interior de las oficinas para sostener la cercha en madera que sostiene la cubierta.

- Se mantiene vigente la conclusión establecida en el DI-12007, elaborado durante la inspección del 16 de abril de 2018, en cuanto a que, la funcionalidad y estabilidad de las edificaciones donde funciona la Dirección Local de Educación y la oficina de prensa, localizados en la edificación del costado suroriental al interior del predio de la CL 74A 63 04, en el Sector Catastral Simón Bolívar de la Localidad de Barrios Unidos, se encuentran comprometidas en la actualidad ante cargas normales de servicio, debido a que durante la visita realizada el 16 de agosto de 2024, se evidencia que persisten los daños sobre la cercha en madera que sostiene la cubierta y se evidenció un incremento leve de las grietas de los muros, que podrían representar colapsos parciales y/o totales de la cubierta, lo que indica que, no se han atendido las recomendaciones emitidas en el DI-12007.

- Se mantiene vigente y se reitera lo establecido en el DI-12007, elaborado durante la inspección del 16 de abril de 2018, en cuanto a que, se recomienda a la Alcaldía Local de Barrios Unidos, como responsable de la edificación donde funcionan la Dirección Local de Educación y la Oficina de Prensa, ubicada al costado suroriental del predio de la CL 74A 63 04, en el Sector Catastral Simón Bolívar de la Localidad de Barrios Unidos, acoger la recomendación de restricción de uso de esta edificación, hasta tanto se implementen las acciones que garanticen la estabilidad y funcionalidad de la misma”. Lo anterior, debido a que durante visita realizada el 16 de agosto de 2024, se evidenció que persisten los daños sobre la cercha en madera que sostiene la cubierta y se evidenció un incremento leve de las grietas de los muros, que podrían representar colapsos parciales y/o totales de la cubierta.

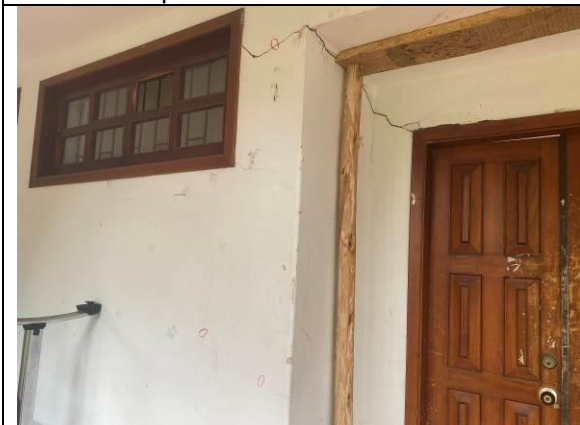
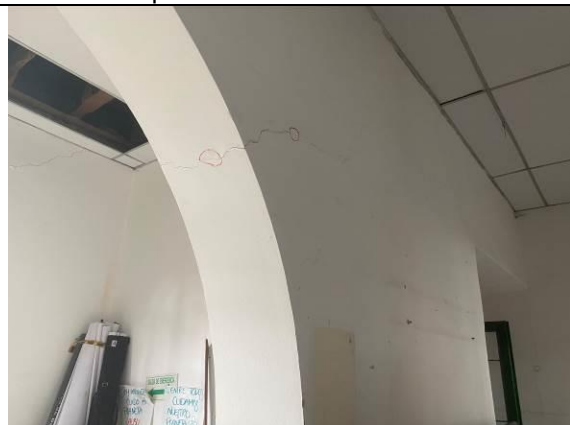
**Fotografía 13.** Incremento leve en abertura y longitud de las grietas.

**Fotografía 14.** Incremento leve en abertura y longitud de las grietas.

- Se reitera a la Secretaría Distrital de Ambiente – SDA, realizar una valoración del potencial de succión de las raíces de los árboles localizados al interior del predio de la CL 74A 63 04, el Sector Catastral Doce de Octubre de la Localidad de Barrios Unidos, y determinen las acciones requeridas para limitar o detener los posibles procesos que afecten la infraestructura del sector. Lo anterior, en caso de que se determine que existe una relación entre dichos daños y los individuos arbóreos mencionados.

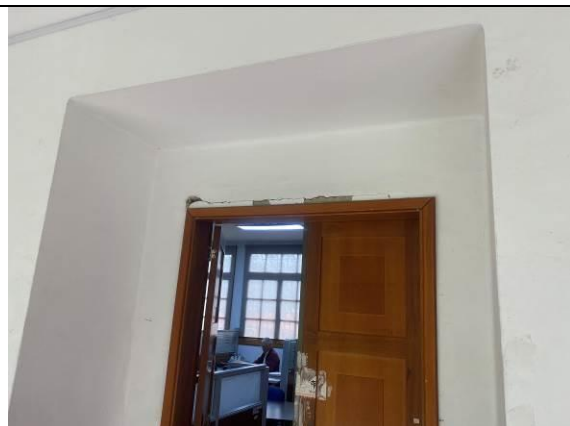
De igual forma, se realiza inspección a la edificación emplazada al costado noroccidental del predio, donde funcionan las instalaciones de la Comisaría de Familia (Ver fotografía 15), donde se observan algunos desprendimientos locales del mortero de pega del marco en madera de una de las puertas (Ver fotografía 16). De igual forma, durante la visita se informa que algunas puertas a veces se trancan y se dificulta su apertura. Sin embargo, no se evidencian daños sobre los acabados de los muros internos, sobre el cielorraso ni sobre los acabados del piso, que puedan

**Fotografía 16.** Desprendimientos del mortero de pega del marco en madera de la puerta.

- La estabilidad estructural y funcionalidad de la edificación emplazada al costado noroccidental del predio de la CL 74A 63 04, donde funcionan las instalaciones de la Comisaría de Familia, en el Sector Catastral Simón Bolívar de la Localidad de Barrios Unidos, no se encuentran comprometidas en la actualidad ante cargas normales de servicio, por los desprendimientos locales del mortero de pega del marco en madera de una de las puertas, los cuales podrían estar asociados con la ausencia de mantenimiento. Sin embargo, es posible que ante cargas dinámicas (sismo y otros) se presenten daños adicionales sobre la edificación evaluada que afecten su estabilidad y funcionalidad; situación que no se puede precisar mediante la inspección visual realizada.

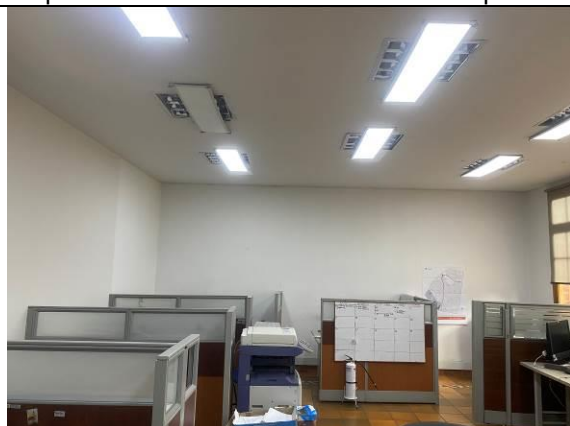
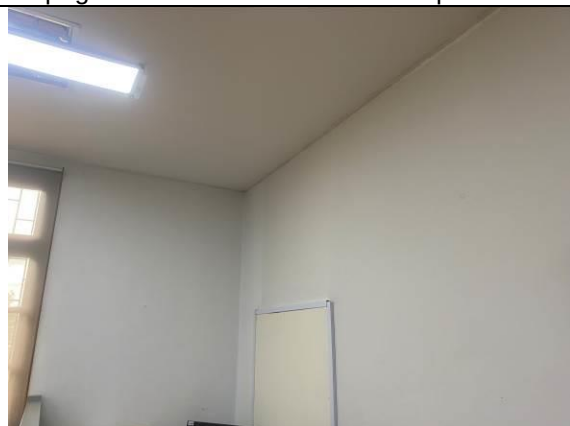
alertar sobre una condición de riesgo por sus condiciones físicas observadas (Ver fotografías 17 y 18).

**Fotografía 17.** Interior de las oficinas sin evidencia de daños en muros, cielorraso y piso.

**Fotografía 18.** Interior de las oficinas sin evidencia de daños sobre muros.

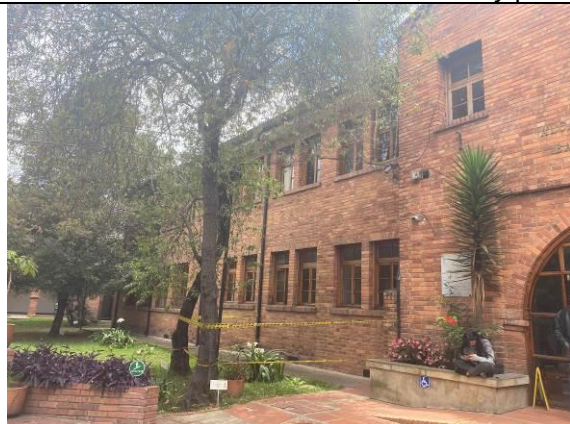
Por último, se realiza un recorrido por los senderos de acceso exteriores a las edificaciones, donde se observan algunos sectores con desprendimientos de baldosas y la presencia de individuos arbóreos de mediana y alta talla en las zonas verdes aledañas (Ver fotografías 19 y 20).

**Fotografía 19.** Desprendimientos de algunas baldosas de la superficie de los senderos de acceso a las edificaciones.

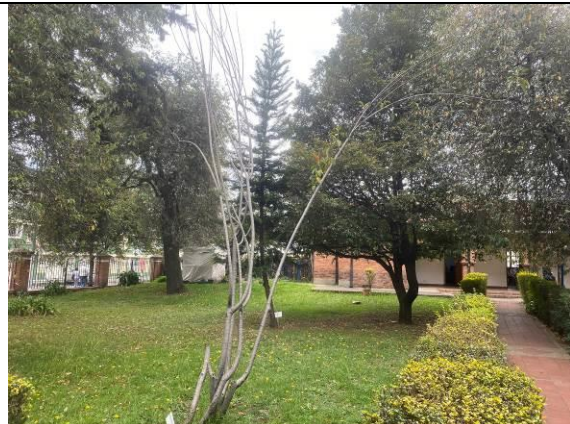
**Fotografía 20.** Zonas verdes aledañas al interior del predio, con presencia de individuos arbóreos de mediana y alta talla.
