## **DISTRITO DE RIEGO Y DRENAJE DE GRAN ESCALA DEL ALTO CHICAMOCHA Y FIRAVITOBA**

**INFORME FINAL CONVENIO C-MT-RE-ESAL-009-2024**

## **CONVENIO ESPECIAL INTERINSTITUCIONAL DE COOPERACIÓN Y COLABORACIÓN C-MT-RE-ESAL-009-2024**

Aunar esfuerzos para efectuar el servicio de limpieza mecánica de vallados y canales, con el objeto de reducir el riesgo de inundaciones en la zona rural y urbana del municipio de Tibasosa Boyacá.

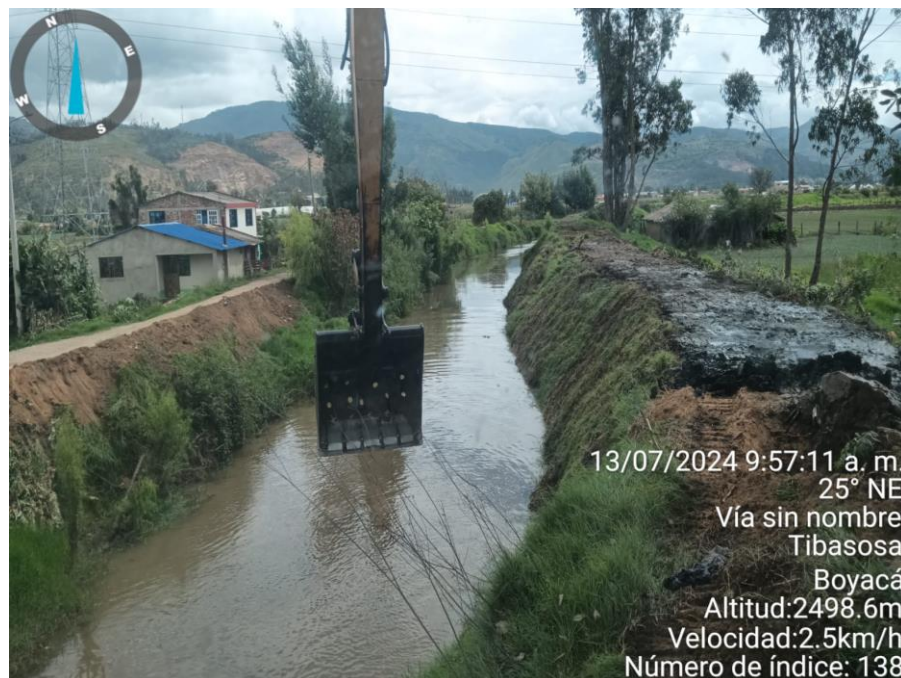
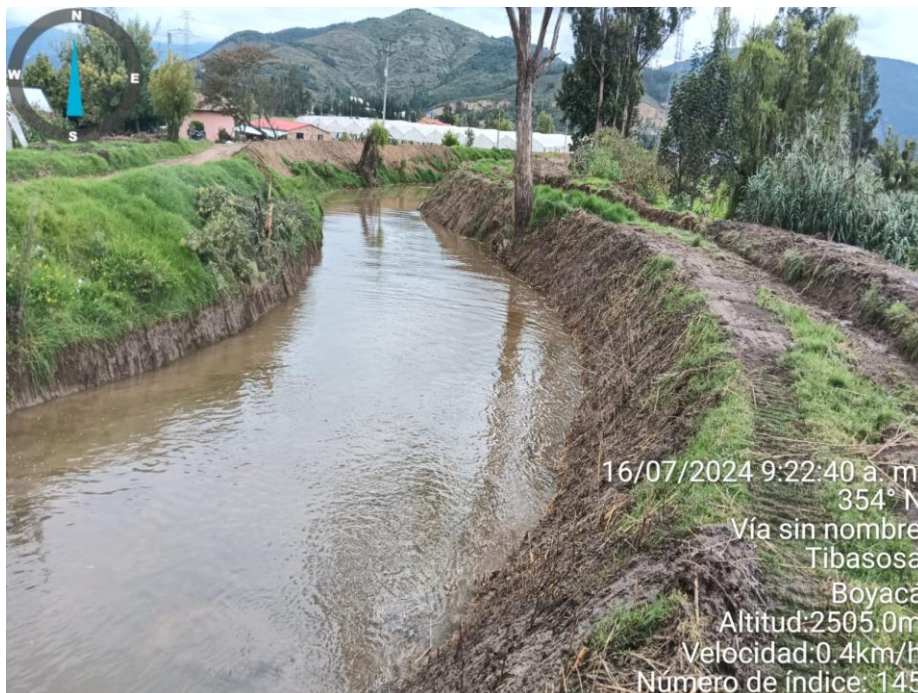
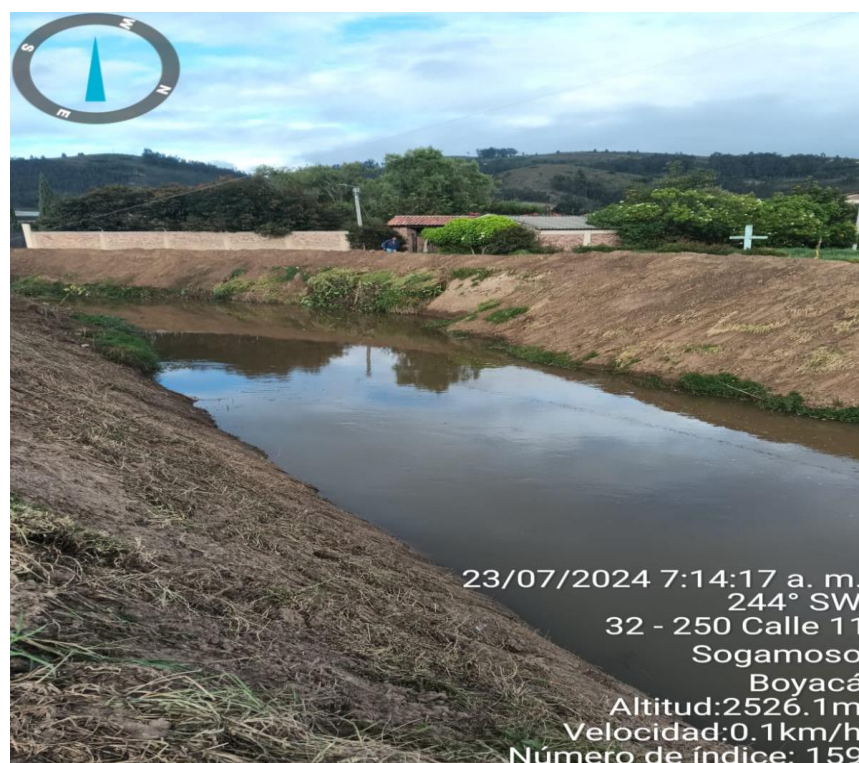
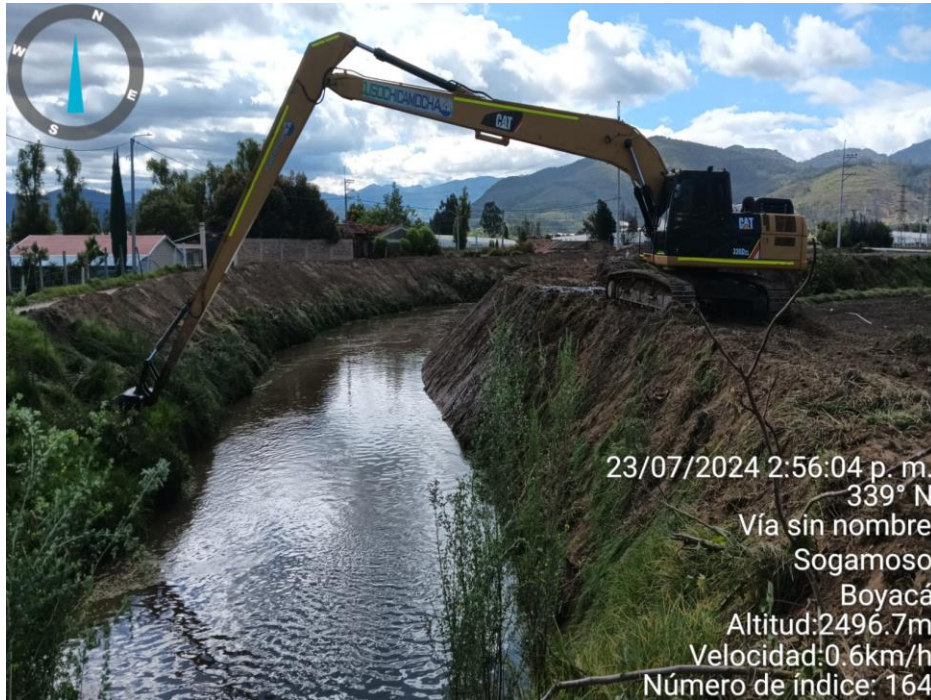
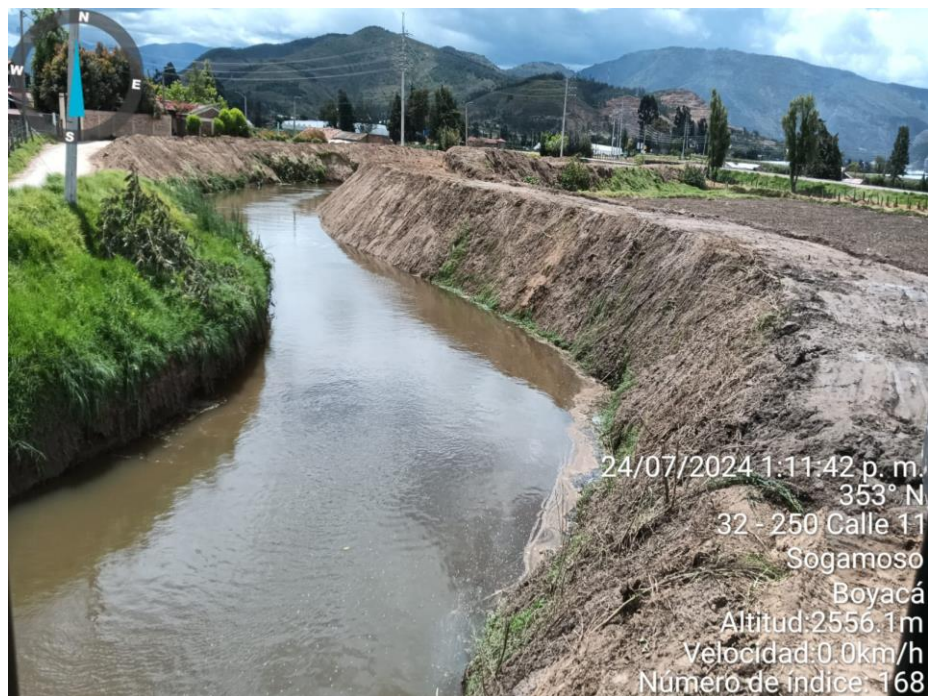
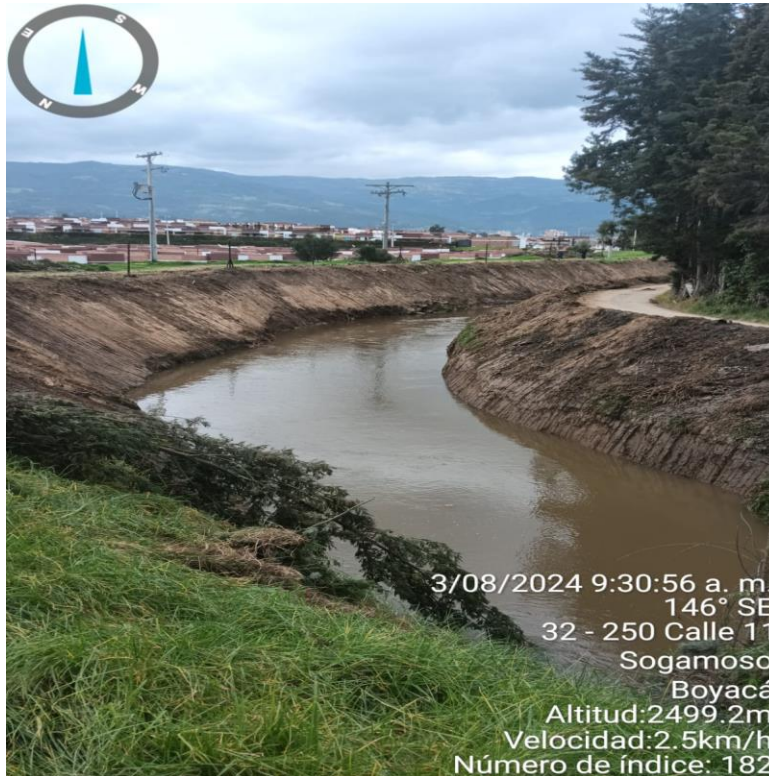
## MUESTRA FOTOGRAFICA ANTES DURANTE Y DEPUES DE LIMPIEZA

Entre el 12 de julio y el 13 de agosto se adelantaron las actividades desarrolladas en el río Chiquito las cuales comprendieron el tramo entre la vía de ingreso al municipio de Sogamoso y el tambre de regulación de caudal, en una longitud de 1460 metros, empleando una excavadora de brazo Largo Caterpillar 326 D2L y volquetas suministradas por el Municipio y Usuarios del sector con el fin de retirar sedimentos de algunos meandros en los que existía alta colmatación y desplazaban el río hacia el costado contrario.

- limpieza de material vegetal y obstáculos (tambres y basuras) del cauce del río los cuales limitaban la libre circulación del flujo de agua y causaban desestabilización de los taludes del río, incrementaban los niveles en época de crecientes provocando riesgo de desborde.
- Perfilado y estabilización de taludes. Los taludes del río fueron perfilados dando la inclinación en relación 1:1 y 2:1 dependiendo del tramo del río y en algunos casos en los que se encontraban desestabilizados fueron reconvertidos con el mismo material del cauce.
- Retiro de bancos de sedimentos los cuales causaban el desplazamiento de las orillas contrarias del río provocando socavamiento y riesgo de desborde, los sedimentos retirados fueron cargados con la excavadora que realiza la

- Reforzamiento de jarillones. Con el material extraído del cauce del río producto de la acumulación de varios años se reforzaron los jarillones dando una mayor capacidad hidráulica, con lo que se mitiga el riesgo de desborde en épocas de creciente.

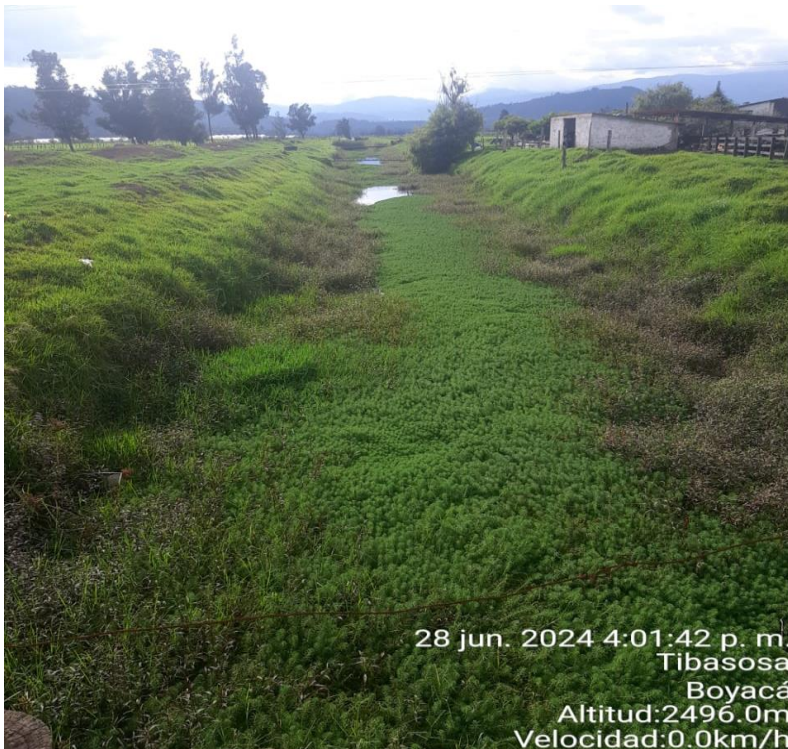
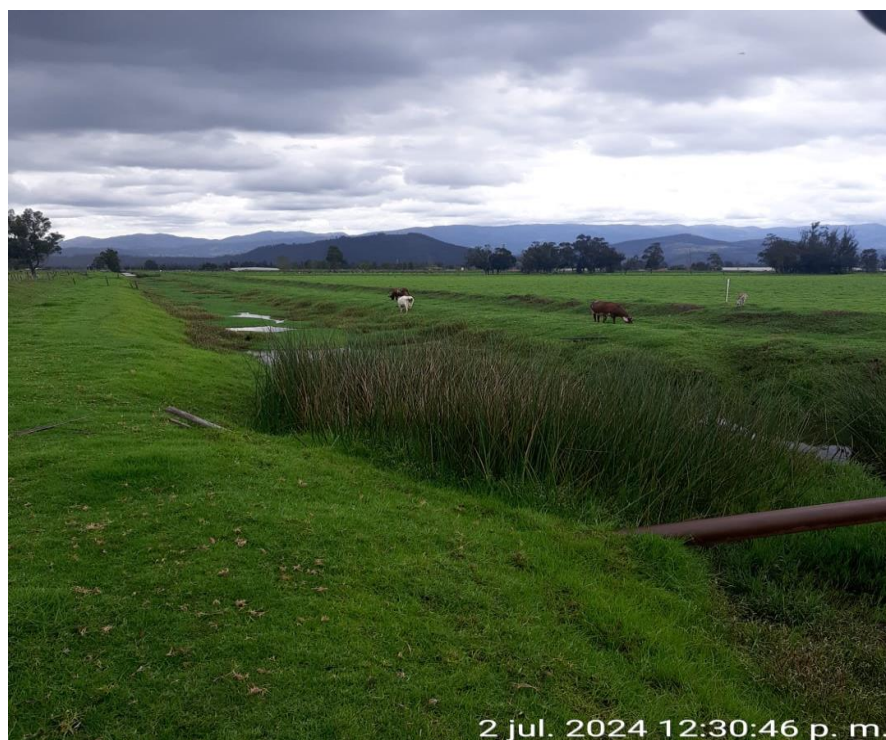
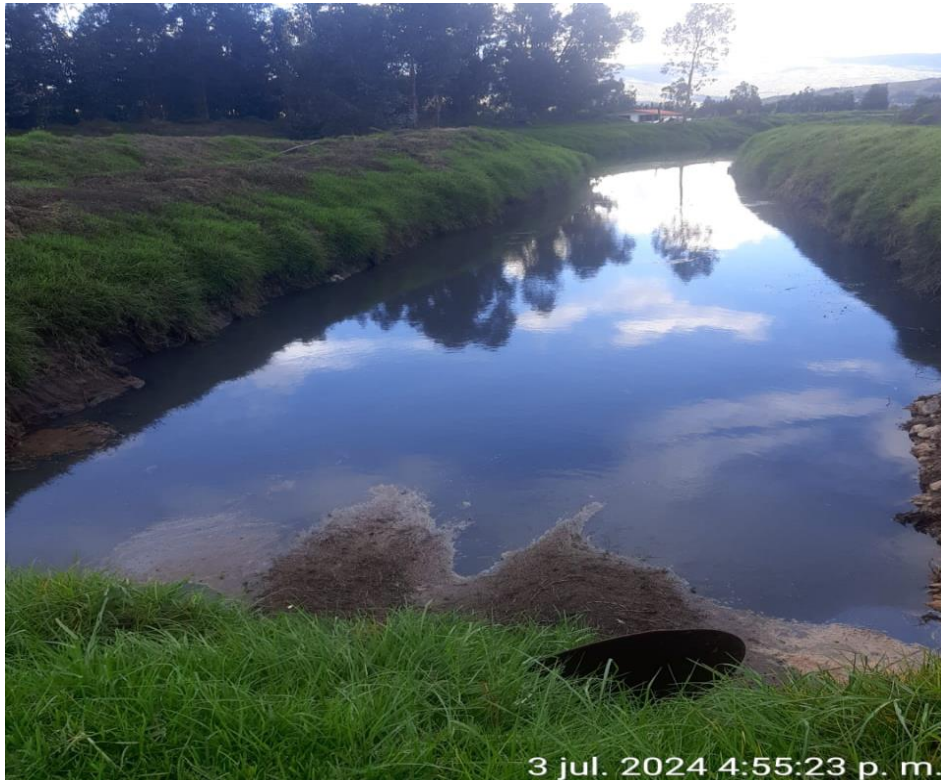
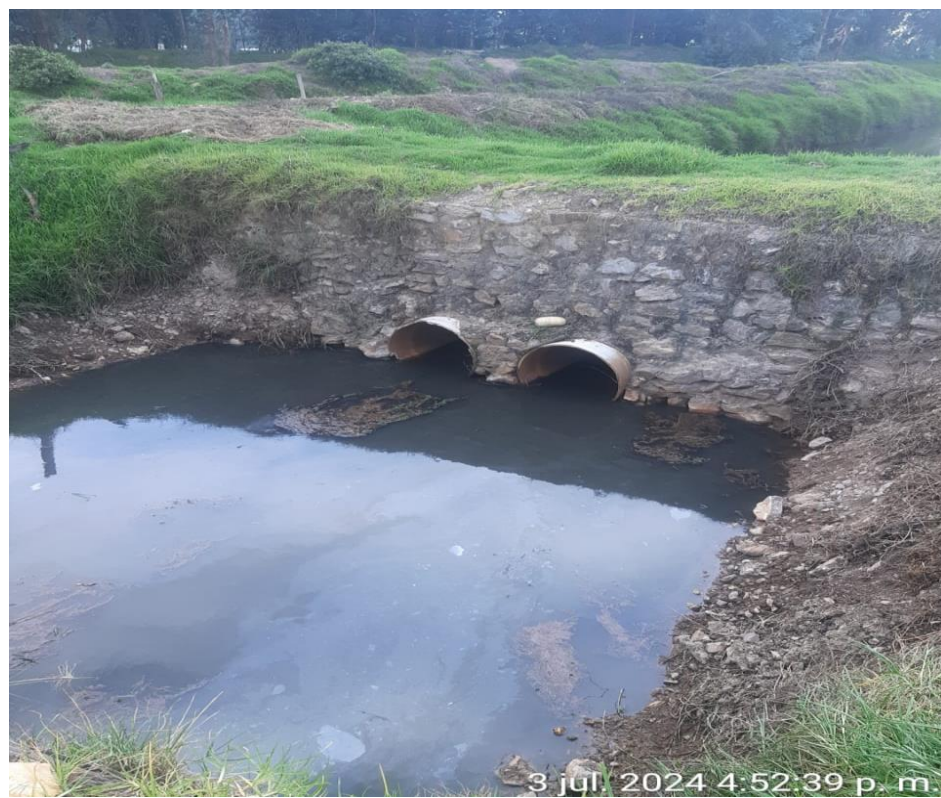
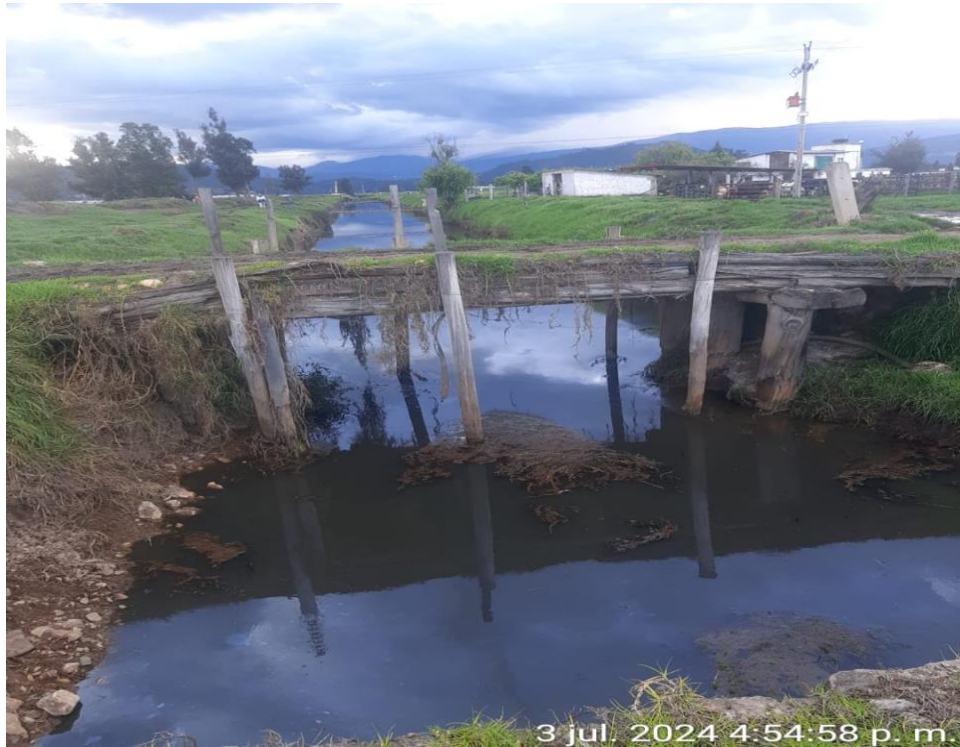
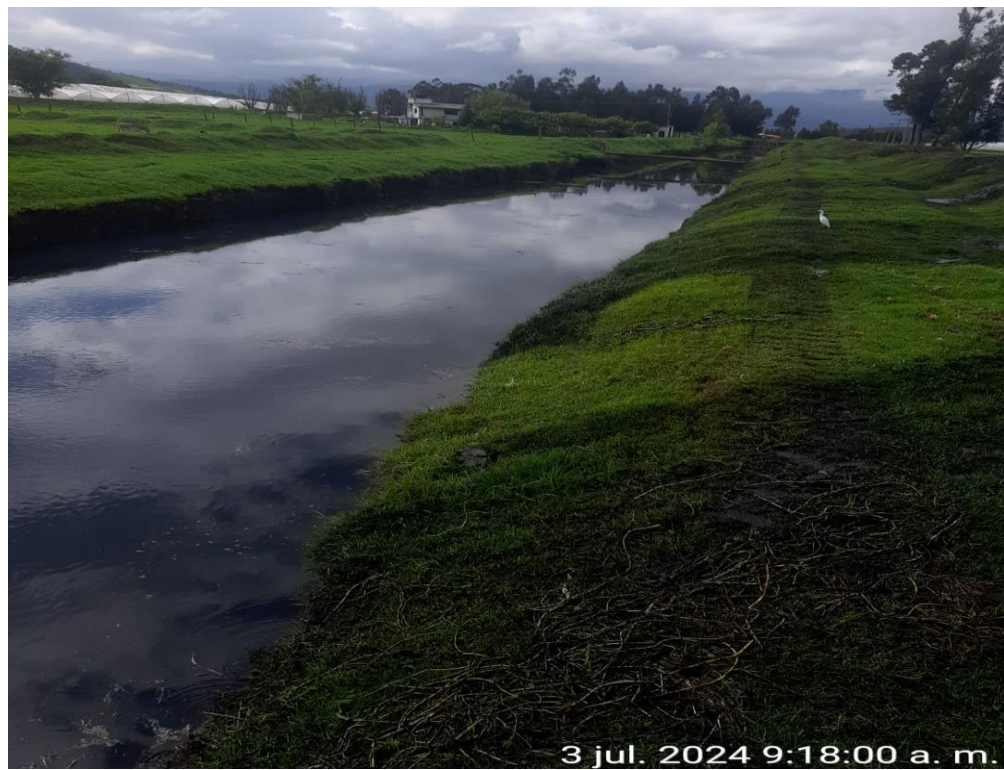
## **MUESTRA FOTOGRAFICA ANTES DURANTE Y DEPUES DE LIMPIEZA**

Entre el 28 de junio y el 7 de julio fue intervenido el canal Transvaal en el lugar donde el municipio de Tibasosa realiza el vertimiento de aguas servidas del casco Urbano.

Se llevó a cabo la extracción de maleza acuática la cual se encontraba a lo largo de 570 metros lineales del canal, la alta proliferación de malezas acuáticas se debe a la gran carga orgánica provocada por el vertimiento del municipio.

La maleza acuáticas se retiró empleando una excavadora de brazo Largo Caterpillar 326 D2L.

Las malezas y el sedimento retirado fueron dispuestos en el jarillon del canal con el fin de reforzarlo para lograr una mayor resistencia en futuras crecientes

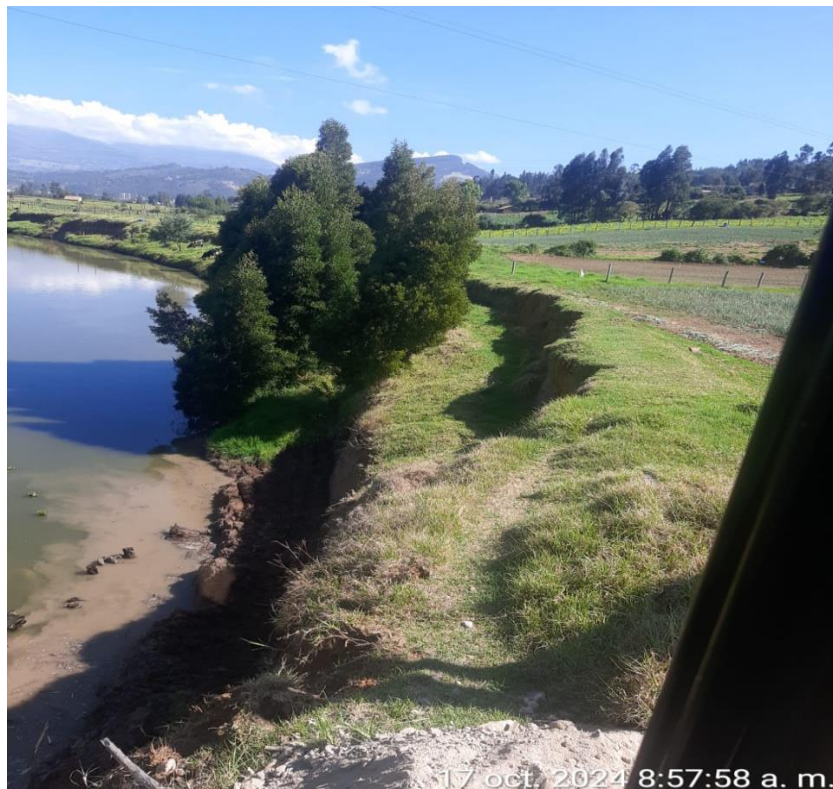
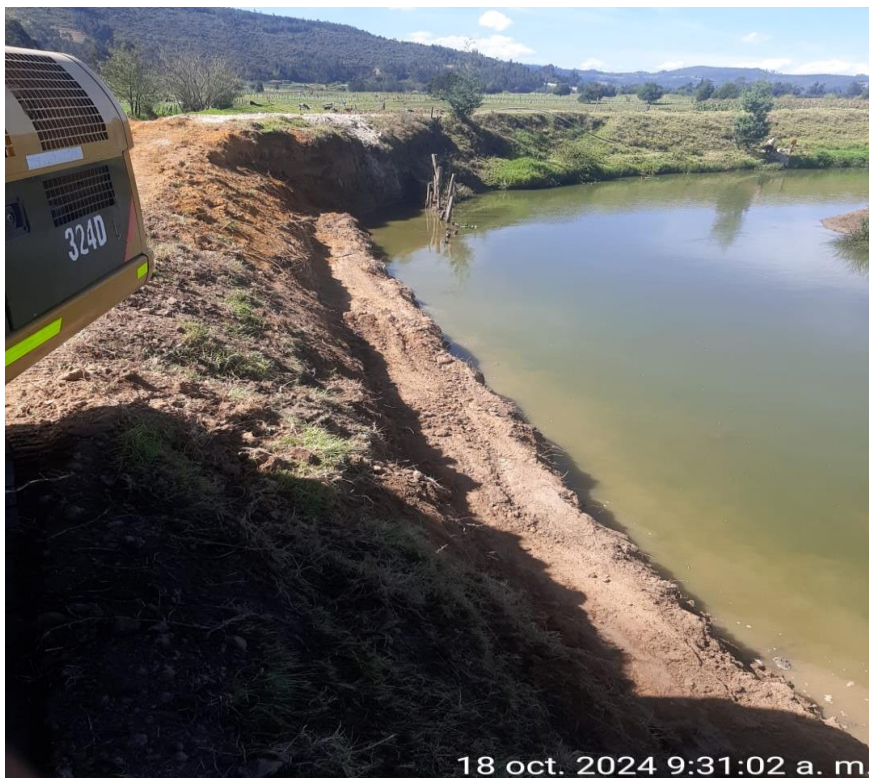
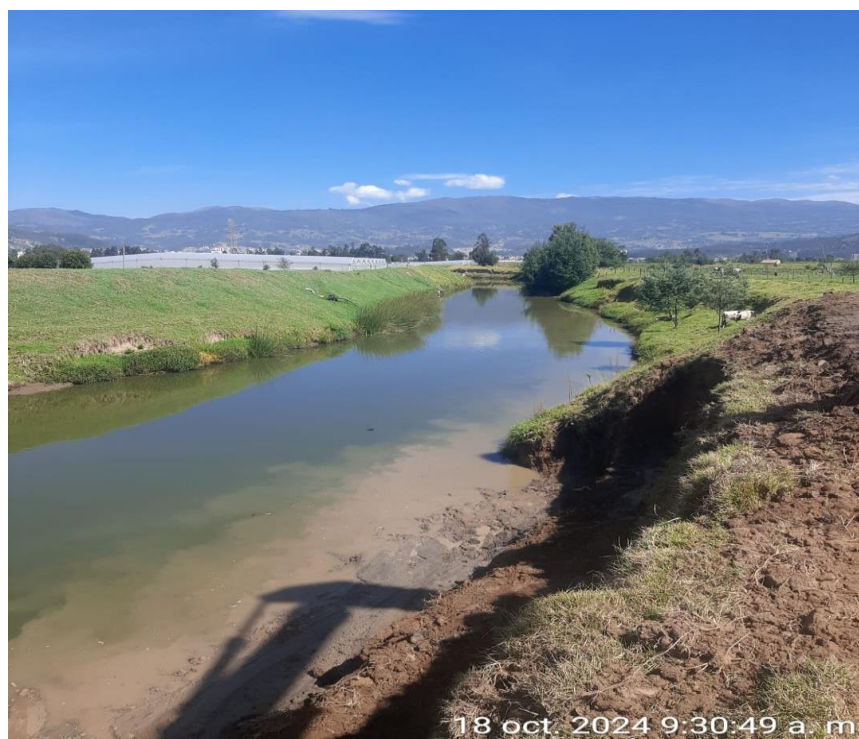
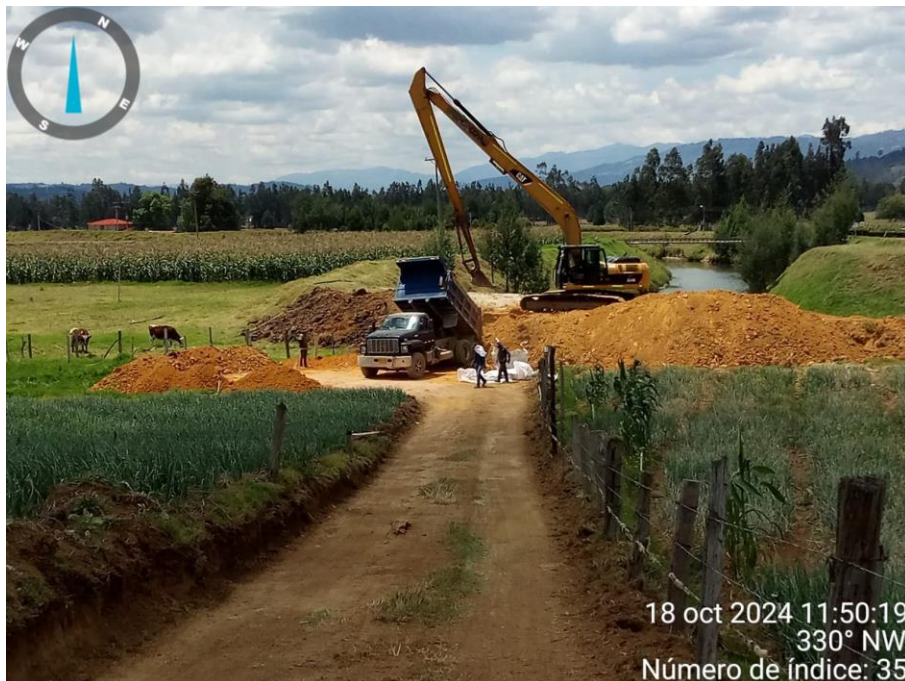
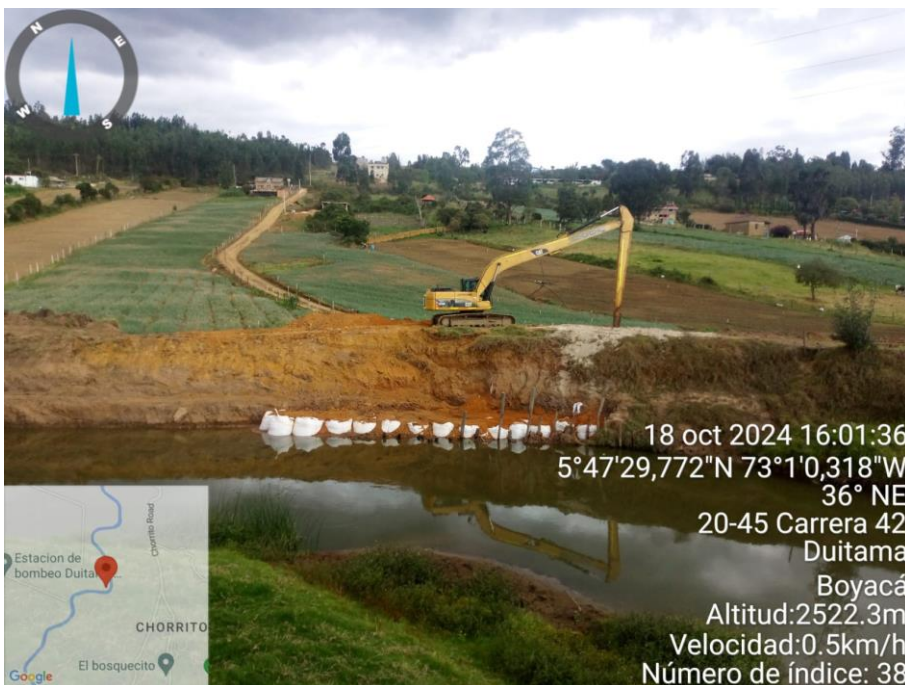
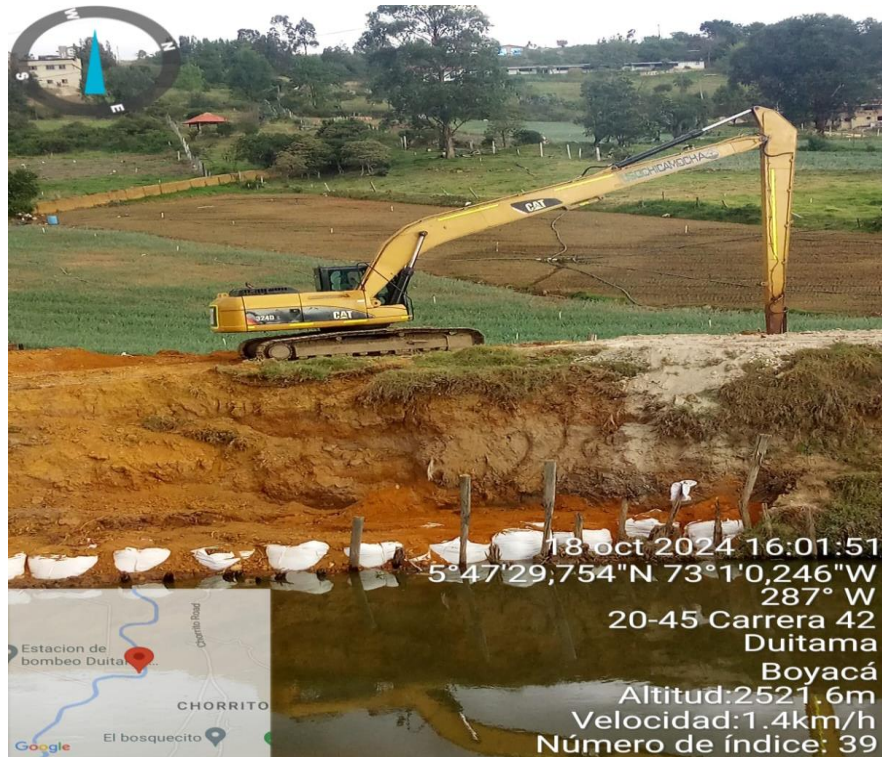
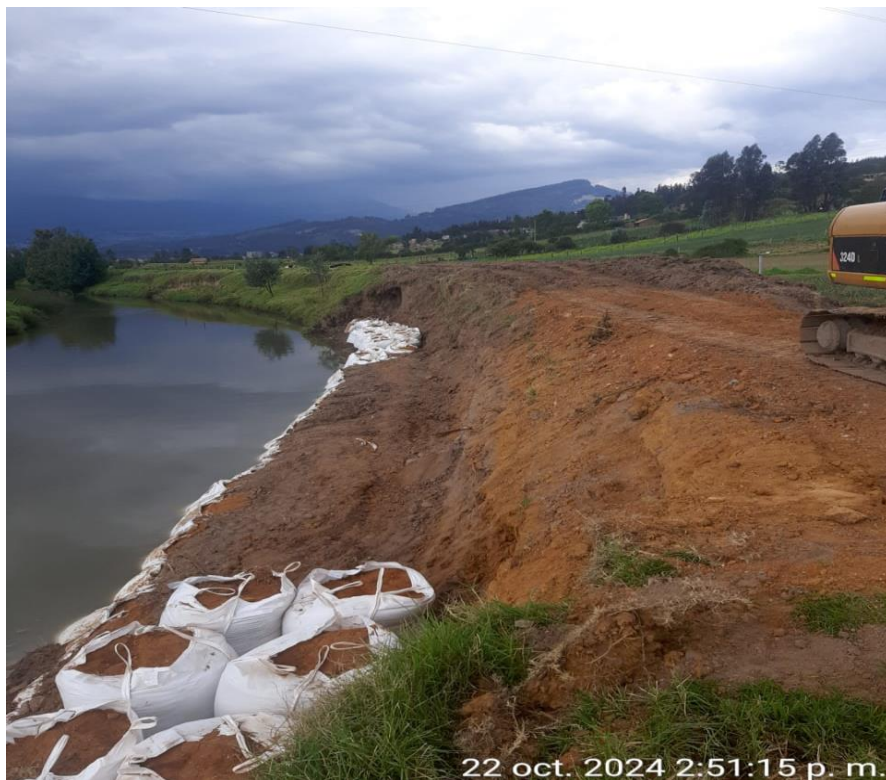
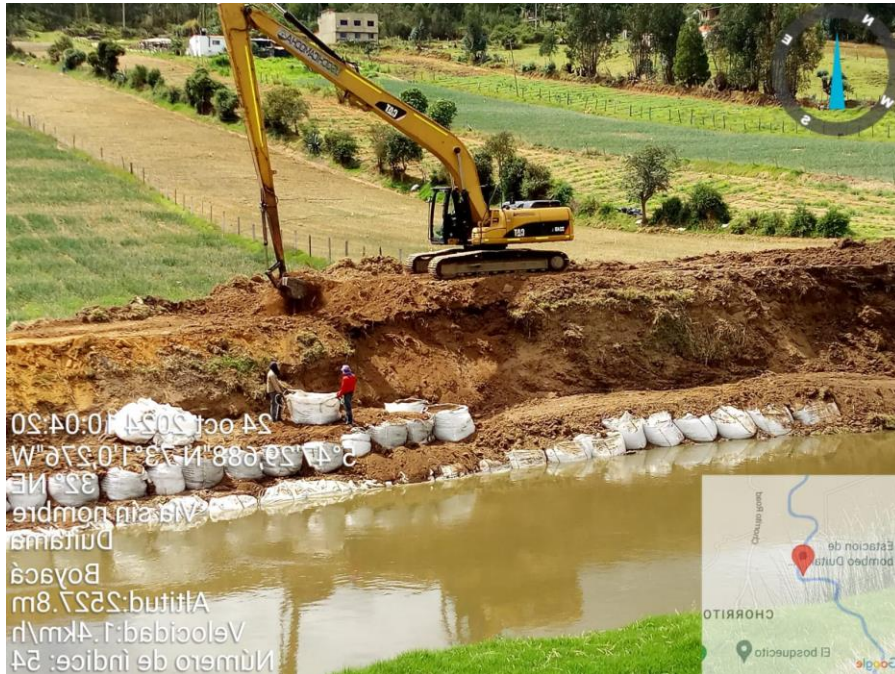
## MUESTRA FOTOGRAFICA ANTES DURANTE Y DEPUES DE LIMPIEZA

Entre el 12 octubre y el 29 de octubre fue intervenido el rio Chicamocha en la vereda el Chorrito sector la “Y” donde el meandro del rio se encontraba desestabilizado.

- Se inició conformando una terraza en la parte baja del talud del rio con la excavadora.
- posteriormente se realizó la compactación y nivelación con el balde de la máquina.
- Se realizó el llenado de lonas de gran tamaño con la excavadora y personal del municipio con el material de préstamo que se acopió por parte de las volquetas del Municipio.
- Posteriormente se realizó la instalación de las lonas en el talud del rio de forma escalonada, partiendo en la base con una triple línea de bolsas luego sobre esta una doble línea y sobre esta una línea sencilla de bolsa para evitar su desestabilización.
- luego se cubrieron con material de préstamo, el cual fue transportado por el municipio al lugar de trabajo, realizando el perfilado del talud.

Con esta labor se pretende mitigar el riesgo de desborde del rio Chicamocha hacia el valle de la vereda del Chorrito.
