OP-C-IDU-1772-2023-284

**Ref.:** CONTRATO DE OBRA NÚMERO IDU – 1772 DE 2023, PARA REALIZAR EL DIAGNÓSTICO Y/O LA ACTUALIZACIÓN Y/O LA COMPLEMENTACIÓN Y/O LA ELABORACIÓN DE ESTUDIOS Y DISEÑOS Y EJECUTAR A MONTO AGOTABLE LA CONSTRUCCIÓN DE OBRAS DE ESTABILIZACIÓN EN LA CIUDAD DE BOGOTÁ D.C.", Grupo B.

**Asunto:** OBRAS DE CONTENCIÓN EXISTENTES SITIO CRÍTICO 37 – AV. CIRCUNVALAR POR CALLE 63 DETECTADAS.

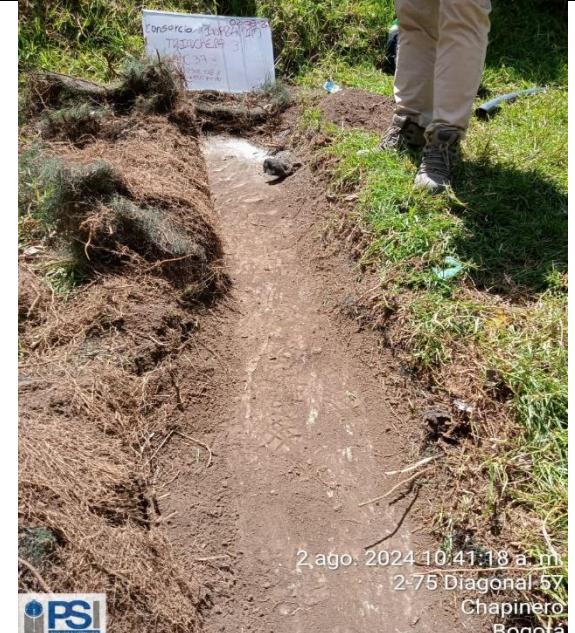
Una vez iniciadas las actividades de exploración del subsuelo, durante la ejecución de la trinchera número 3 en el sitio crítico 37 evidenciamos al retirar la capa de material vegetal y aproximadamente 7 cm de tierra negra la existencia de muros en concreto hidráulico con anclajes, obras de las cuales no se tenía conocimiento, y es indispensable conocer toda la información técnica para determinar la funcionalidad de las mismas.

| <p>Muro en concreto expuesto</p> | <p>Muro existente hasta la base del talud conectado al espacio publico</p> |

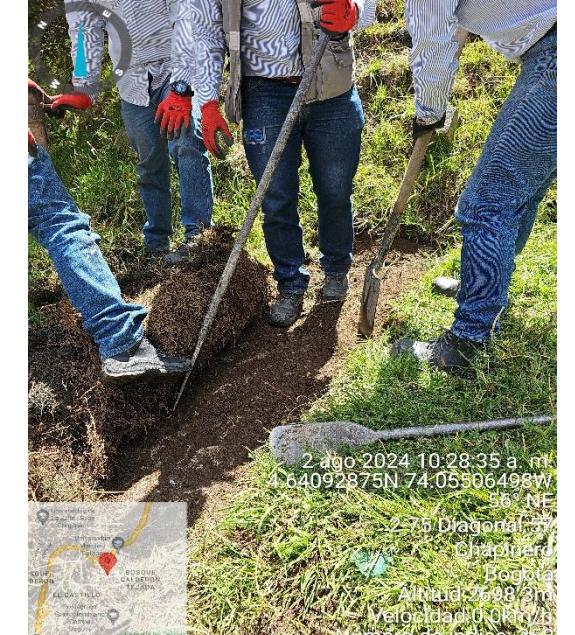
| <p>Exposición de muro en concreto en la parte media del talud</p> | <p>Obras de contención existentes SC - 37</p> |

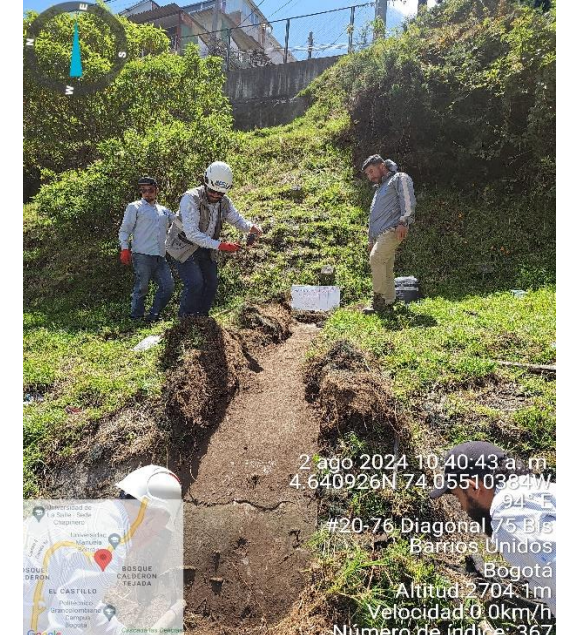
Las obras se encuentran ubicadas entre la Calle 62 con Avenida Circunvalar y existe la urgente necesidad de determinar los parámetros bajo las cuales estas fueron concebidas para así armonizarlos con las futuras obras de estabilización.
