| | NOMBRE: | INFORME RESUMEN DE DEFECTOS ENCONTRADOS | | | |
| Equipo: | Puerta N° | ZONA DE CARGUE | Fecha: | 29 / 11 / 2024 | |
| | | | Código: | P - 04 | 7506-24RA |
| Nombre del cliente o razón social: | | MINISTERIO DE SALUD Y PROTECCION SOCIAL | | | |

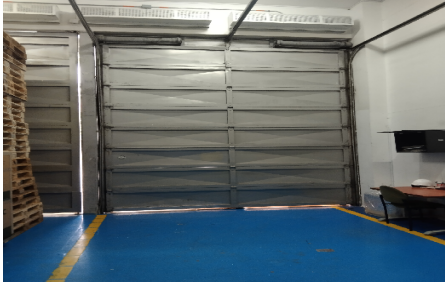
| No existe o no funciona el equipo de detección de presencia. | | X | No existe dispositivo de detección de presencia. | | |
| No existe evidencia del ensayo establecido en el numeral 7 de la NTC 6009 con equipo de detección de presencia. | | X | No existe dispositivo de detección de presencia | | |

Foto 1. No existe dispositivo de detección de presencia

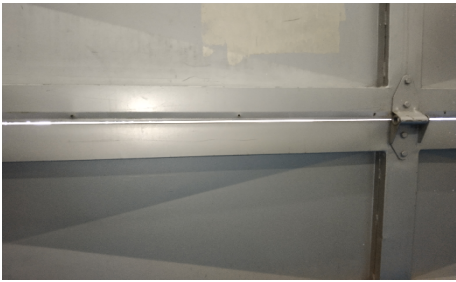
| Se evidencia falta de elasticidad en cauchos protectores o presencia de rotura o ambos. | | X | No existen cuachos protectores | | |

Foto 2. No existen cauchos protectores

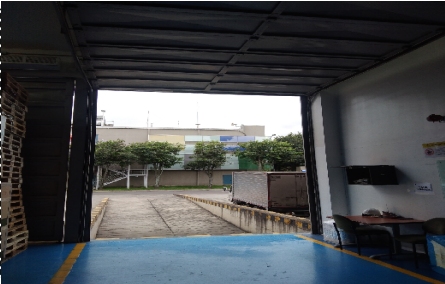
| El movimiento de la puerta no se interrumpe y/o la motorización no se pone fuera de funcionamiento cuando se le da la orden de parada. | | X | No existe dispositivo para dar orden de parada a hoja de la puerta automática. | | |

Foto 3. No existe dispositivo de orden de parada

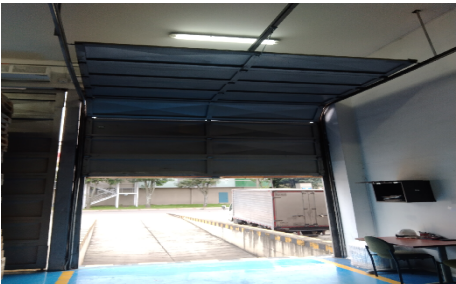
| En puertas verticales, no existe dispositivo anticaída. | | X | No existe sistema anticaída | | |
| En puertas verticales, al aplicar el dispositivo anticaída, la hoja de la puerta no se detiene automáticamente dentro de la distancia de 300 mm y además puede ser movida más hacia abajo. | | X | No existe sistema anticaída | | |

Foto 4. No existe sistema anticaida
