| | NOMBRE: | INFORME RESUMEN DE DEFECTOS ENCONTRADOS | | Versión: 03<br>Fecha: 2023-09-05<br>Página 1 de 2 | |
| Equipo: | Ascensor N° | D | Fecha: | 9 / 11 / 2024 | |
| | | | Código: | A - 04 - 7506-24RA | |
| Nombre del cliente o razón social: | | MINISTERIO DE SALUD Y PROTECCION SOCIAL | | | |

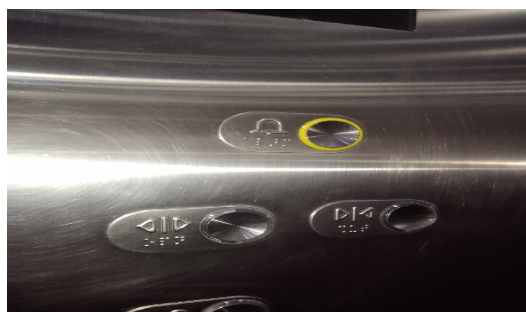
| No existe o no funciona el intercomunicador. | X | | No funciona intercomunicador. | | |

Foto 1. No funciona intercomunicador

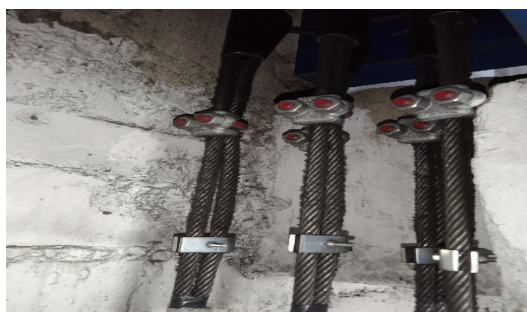
| Mezcla de diferentes tipos de amarres en los cables de tracción en el mismo punto, en cabina y/o en contrapeso. NOTA Se considera aceptable, tener un tipo de amarre para la cabina y otro distinto para el contrapeso. | X | | Existe mezcla de diferentes tipos de amarres en cables de traccion | | |

Foto 2. Se evidencia mezcla de diferentes tipos de amarres en cables de tracción

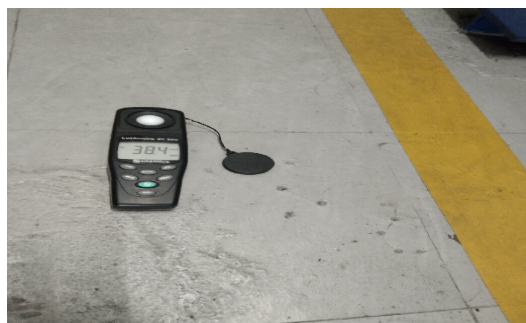
| El alumbrado no existe, no funciona o es inferior a 200 luxes a nivel del suelo en el cuarto de máquinas o de 100 luxes en el cuarto de poleas. | X | | Iluminación de cuarto de máquinas se encuentra en: | 38.4 | Lux. |

Foto 3. Iluminación en sala de máquinas es inferior a 200 Lux

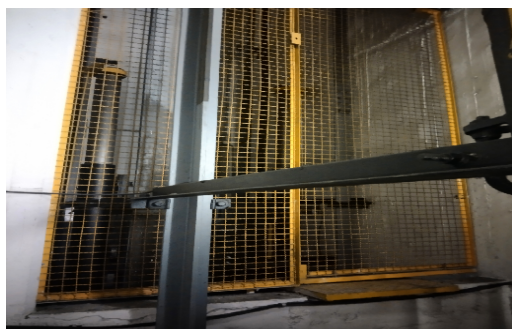
| Cuando se cierra el pozo, puertas o cabina con malla metálica, las perforaciones superan 10 mm x 6 mm, o están rotas o deterioradas. | X | | Perforaciones en malla son superiores a 6mm x 10 mm | | |

Foto 4. Perforaciones en malla superan los 6mm x 10 mm
