| | NOMBRE: | INFORME RESUMEN DE DEFECTOS ENCONTRADOS | | Versión: 03<br>Fecha: 2023-09-05<br>Página 1 de 2 | |
| Equipo: | Ascensor N° | PRIVADO | | Fecha: | 10 / 11 / 2024 |
| Nombre del cliente o razón social: | | MINISTERIO DE SALUD Y PROTECCION SOCIAL | | | |

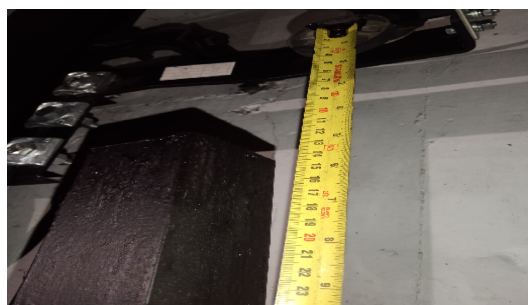
| Distancia de actuación del dispositivo eléctrico del final de carrera superior a 12 cm desde el punto de activación en los pisos superior e inferior. | X | | Distancia de actuación es superior a 12 mm | | |

Foto 1. Distancia de actuación en límites superior e inferior superan los 12 cm

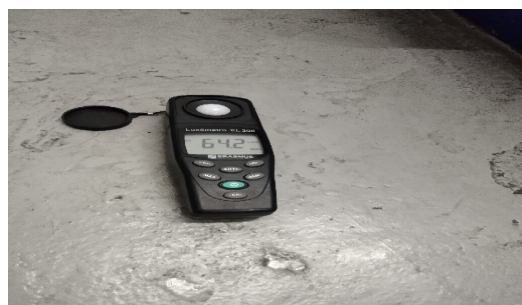
| El alumbrado no existe, no funciona o es inferior a 200 luxes a nivel del suelo en el cuarto de máquinas o de 100 luxes en el cuarto de poleas. | X | | Iluminación de cuarto de máquinas se encuentra en: | 64.2 | Lux. |

Foto 2. Iluminación en sala de máquinas es inferior a 200 Lux

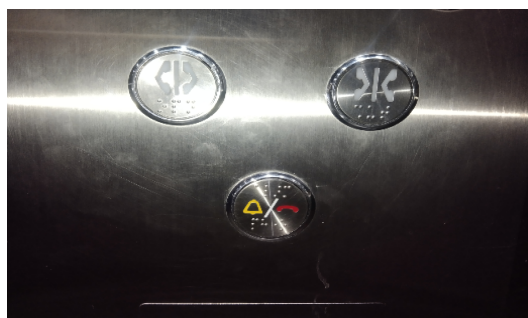
| No existe o no funciona el intercomunicador. | X | | No funciona intercomunicador. | | |

Foto 3. No funciona intercomunicador

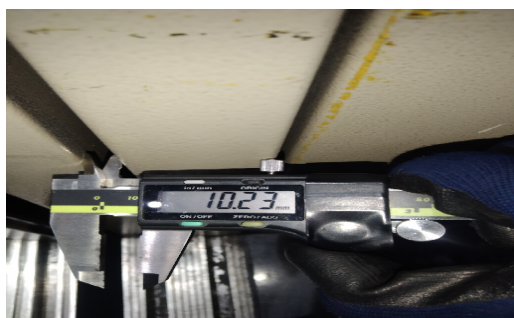
| La puerta de acceso deja excesivas holguras.<br>(Esta condición se considera cumplida cuando estas holguras operativas no superan 6 mm. Este valor puede alcanzar 10 mm debido al desgaste de las rozaderas o deslizaderas. Estas holguras deben medirse en el fondo de las hendiduras, si existen). | X | | Holguras de puertas estan en: | 10.2 | mm. |

Foto 4. Holguras en puertas de hall superan los 6 mm
