1. En el siguiente informe queda consignanada la información respectiva de las actividades civiles ejecutadas en la Reparacion, remodelación. y recuperacion de las instalaciones del concejo munipal de ginebra Valle. en desarrollo del contrato suscrito entre constructora makina sas y la presidencia del concejo municipal de Ginebra Valle del Cauca codificado como MC N° 038 - 2024, cuyo objeto es "contratar bajo la modalidad de minima cuantia, sin formula de reajuste, la adecuación, remodelación y reparación integral de la infraestructura, de las instalaciones del concejo para su normal desempeño y correcto funcionamiento en la "alcaldía Municipal.

**CONCEJO MUNICIPAL DE GINEBRA  
ALCALDIA MUNICIPAL  
2023 - 2026**

**INFORME FINAL – NOVIEMBRE DE 2024**

**CONSTRUCTORA MAKINA SAS.**

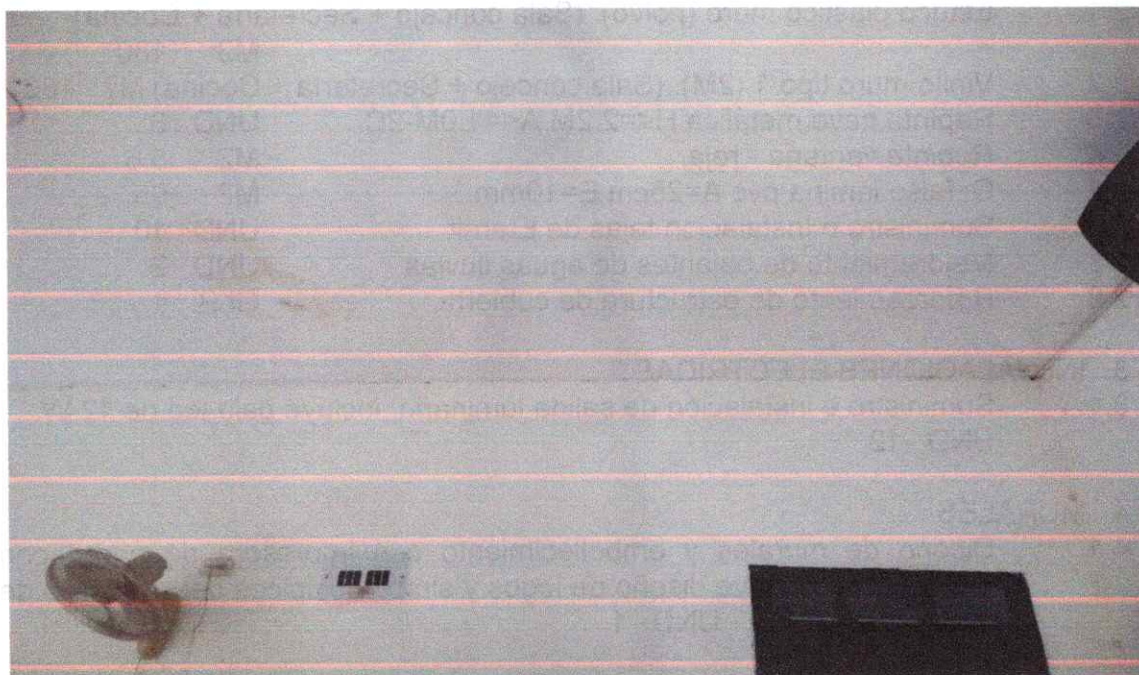
- 1.1 Desmonte de Cielo falso panel sin estructura. De las áreas correspondientes a la oficina del Concejo Mpal, la Sala de sesiones y la cocineta en un total de 95 metros cuadrados, cuyo material era inservible y paso a ser escombros que debieron ser retirados inmediatamente.  
Fotos. 1.

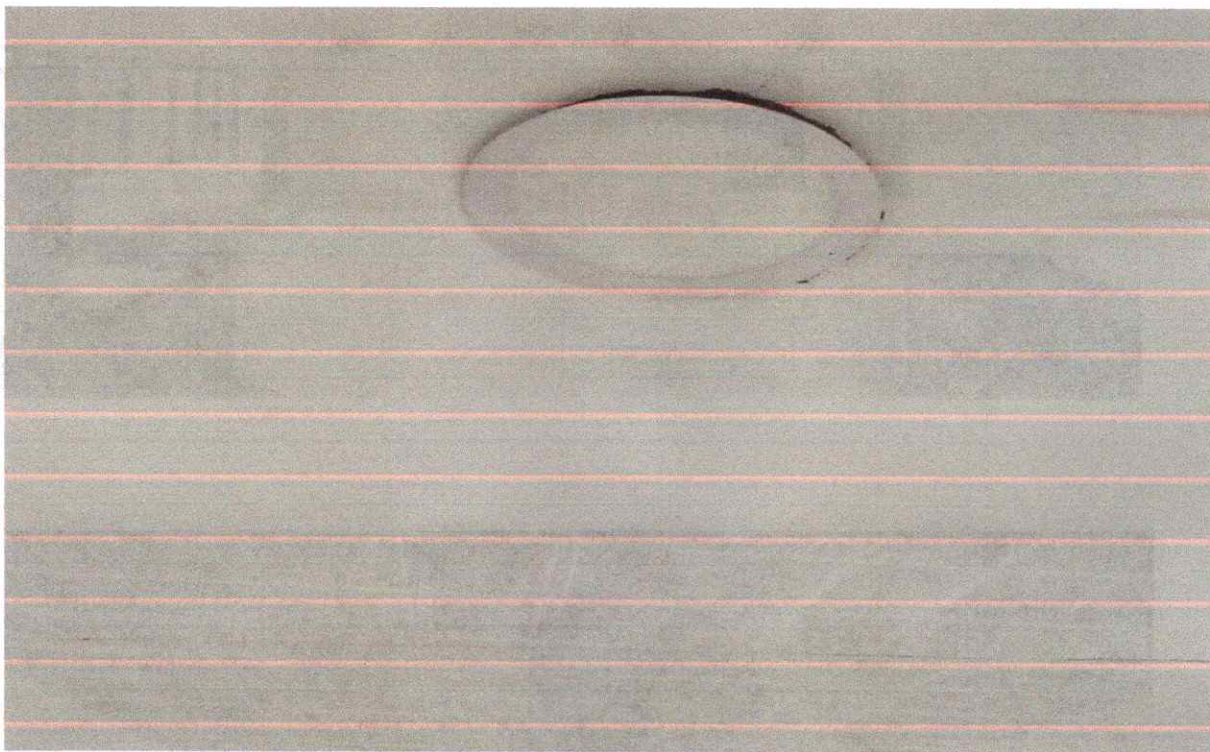
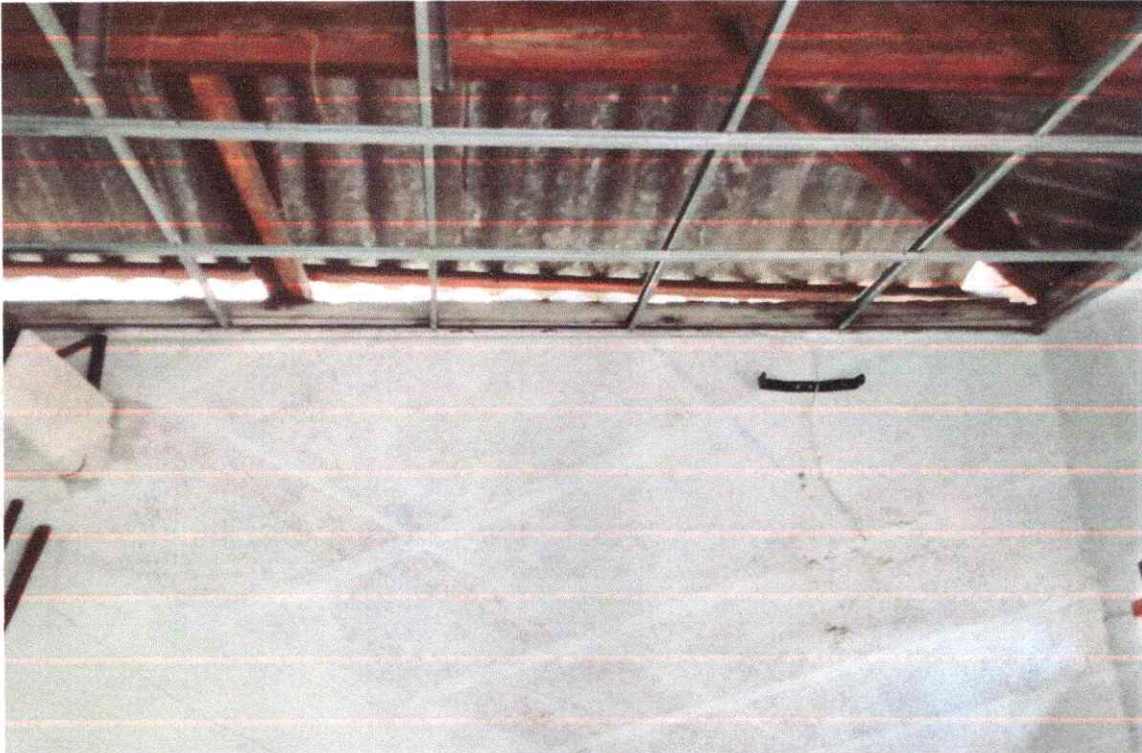
Fotos. 2.

1.2 Desmonte de luminarias. Por lógica consecuencia se debio proceder al desmonte de luminarias del sistema en servicio correspondiente a 12 unidades en regular estado, las cuales ya se había planteado su sustitucion. este hecho nos demostró que el sistema eléctrico existe, que databa de por lo menos 40 años o mas presentaba un alto grado de deterioro y peligro de incendio por corto circuito y no cumplia con ninguna norma de seguridad de las exigidas hoy por la ley y el estado, RETIE con riesgo permanente de la edificación y sus ocupantes, lo que obligo a su cambio total. (Tomas y switches).

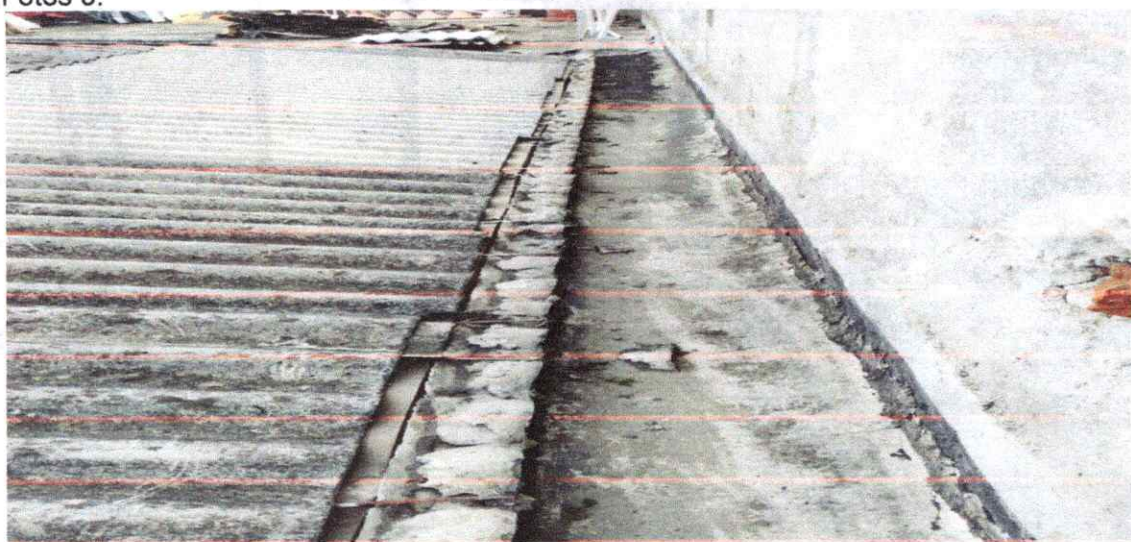
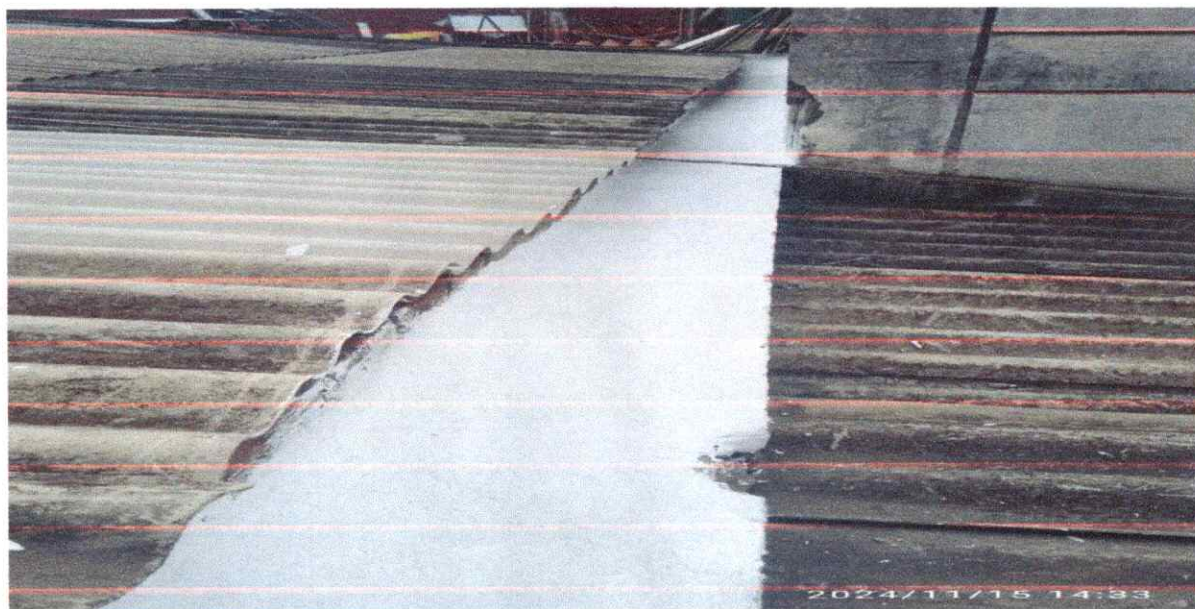
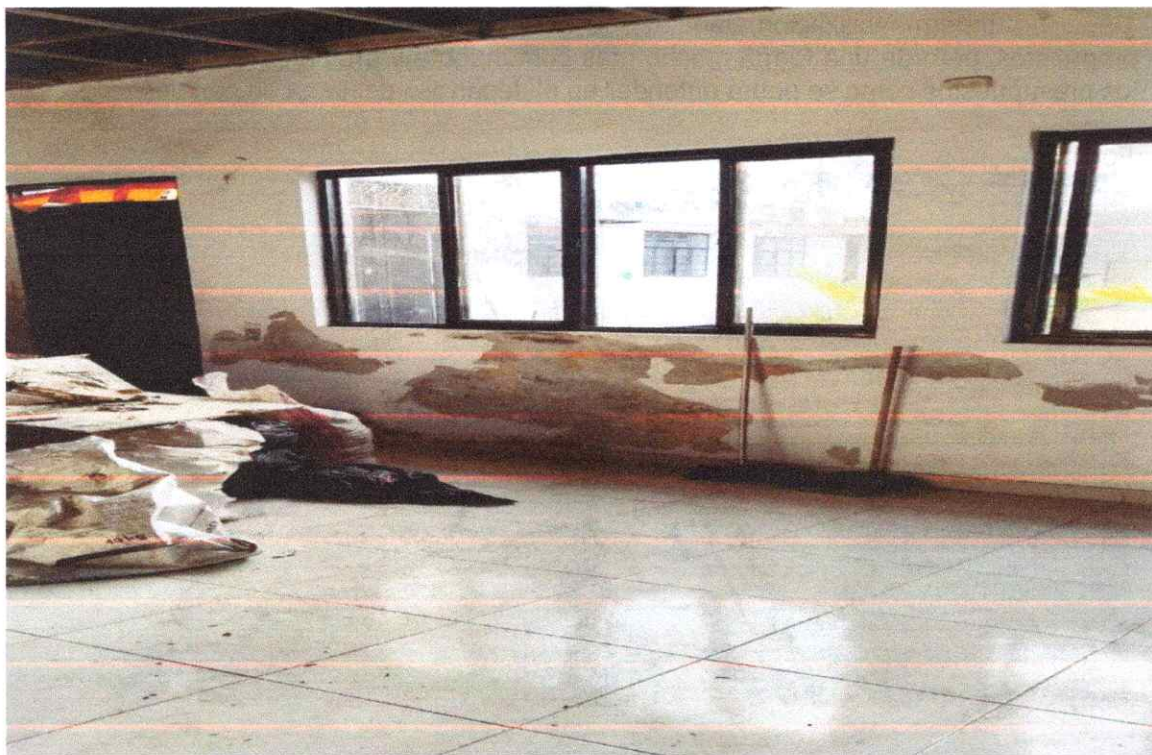
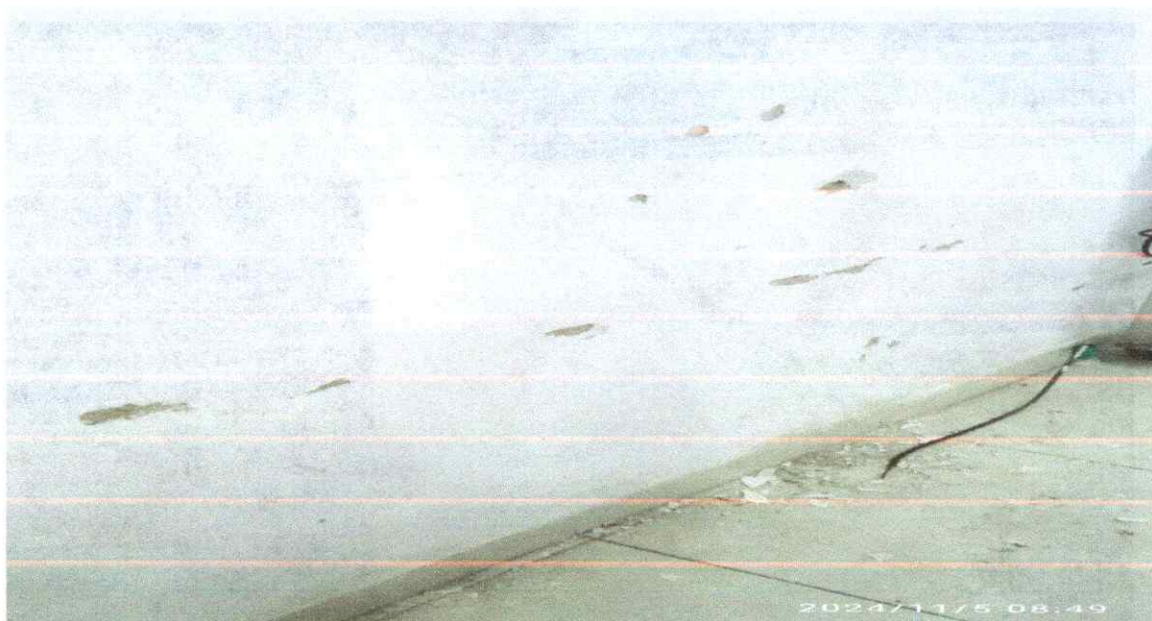
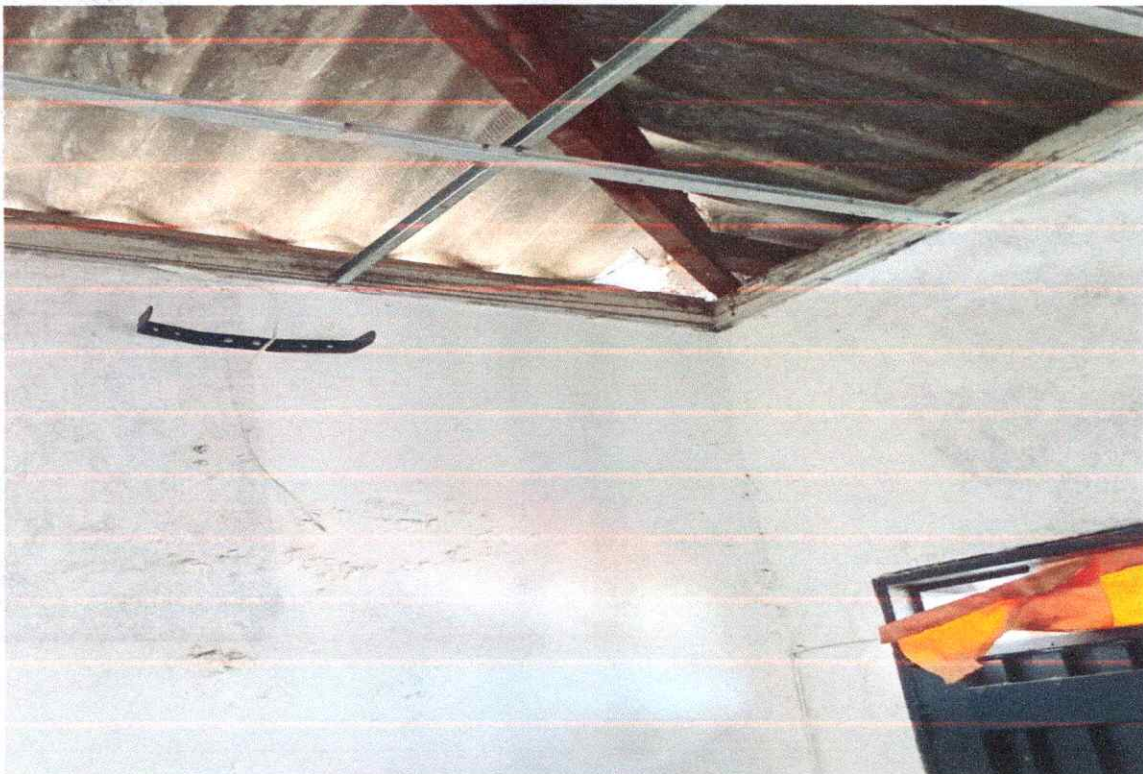
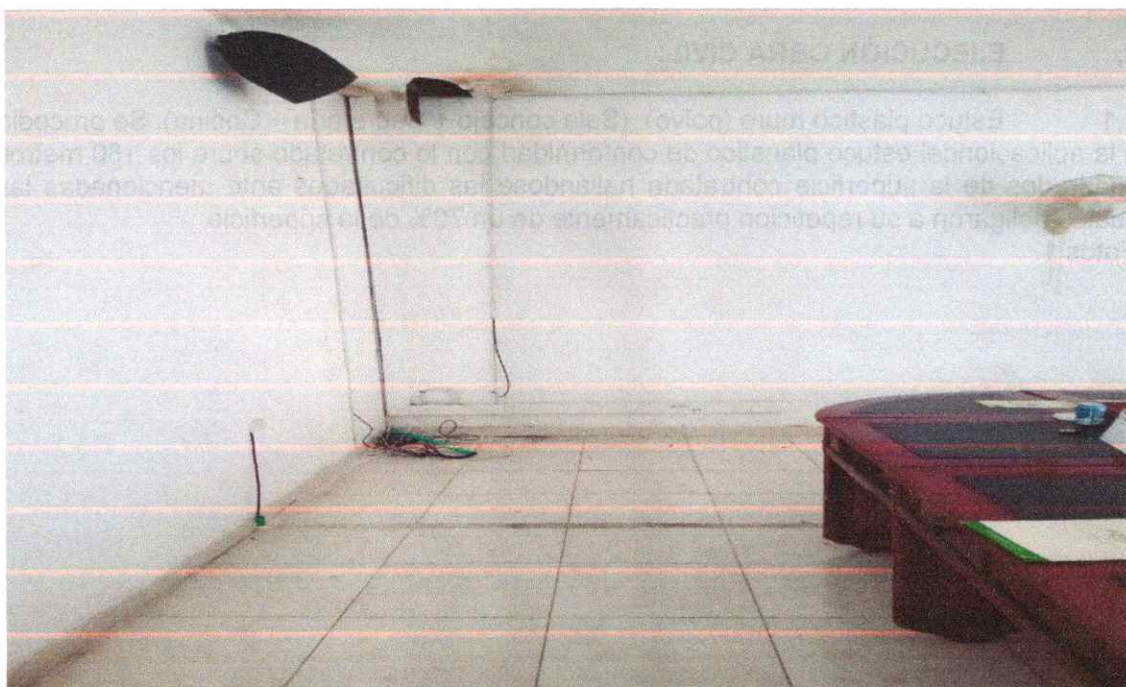
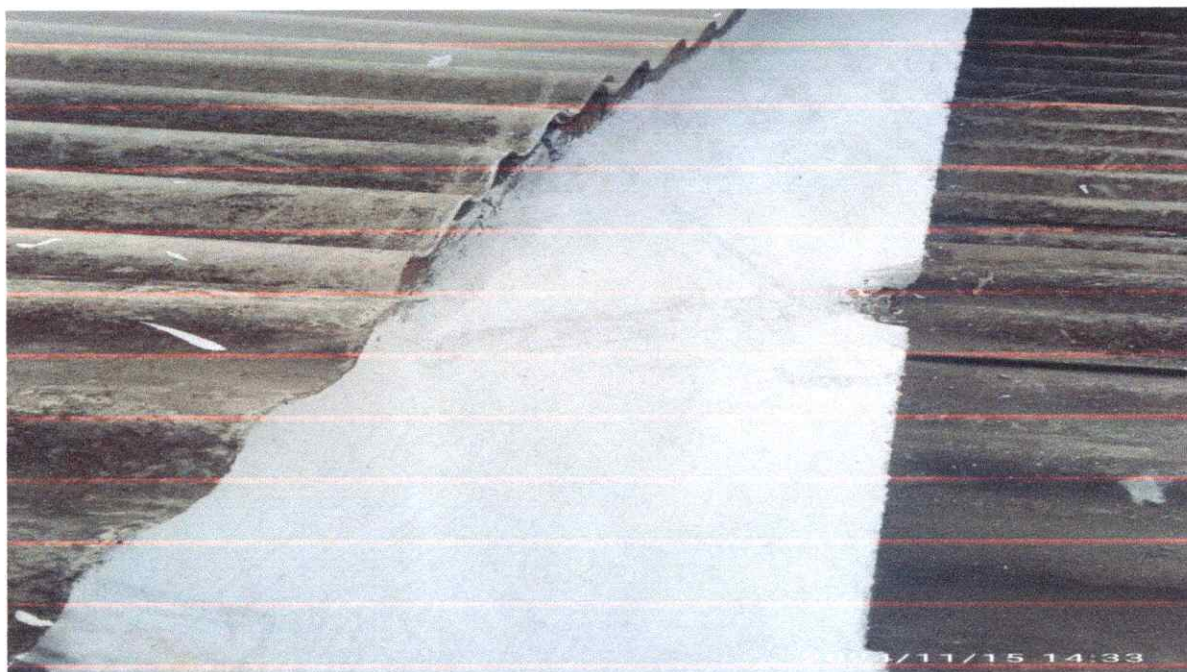
Fotos 5.

1.5 Impermeabilizacion Canales. Se llevo a cabo esta tarea sobre los 30 metros propuestos, pero de una forma mucho mas contundente y profunda, que la estimada, en los presupuestos como se podrá entender en el desarrollo del tema de canales.

Se alzaprimo el tejado sobre la canal en concreto existente, la cual estaba fracturada hecho que provocaba una filtración constante y el subsecuente deterioro de las estructuras y muros adyacentes.

Este hecho obligo al levantamiento del techo y la pega de dos hiladas de ladrillo que permitieran, profundizar la canal, para sobreponer otra en lamina que garantizara la no filtración del agua.

se levanto la totalidad de la cubierta 20 cms para poder colocar una canal sobre la existente, de concreto de 14 mts de longitud con 30cms ancho por 20 cms de profundidad. Lo cual determina una capacidad de carga lo suficientemente apta para evacuar la superficie determinada sin riesgo de saturación.

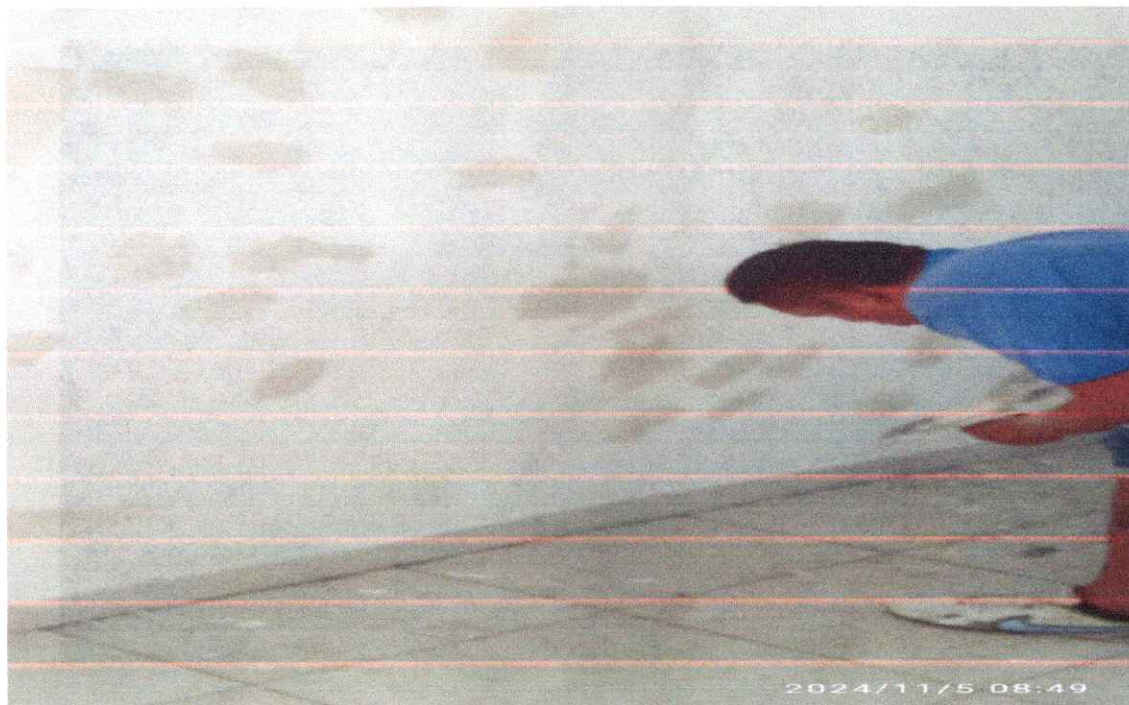
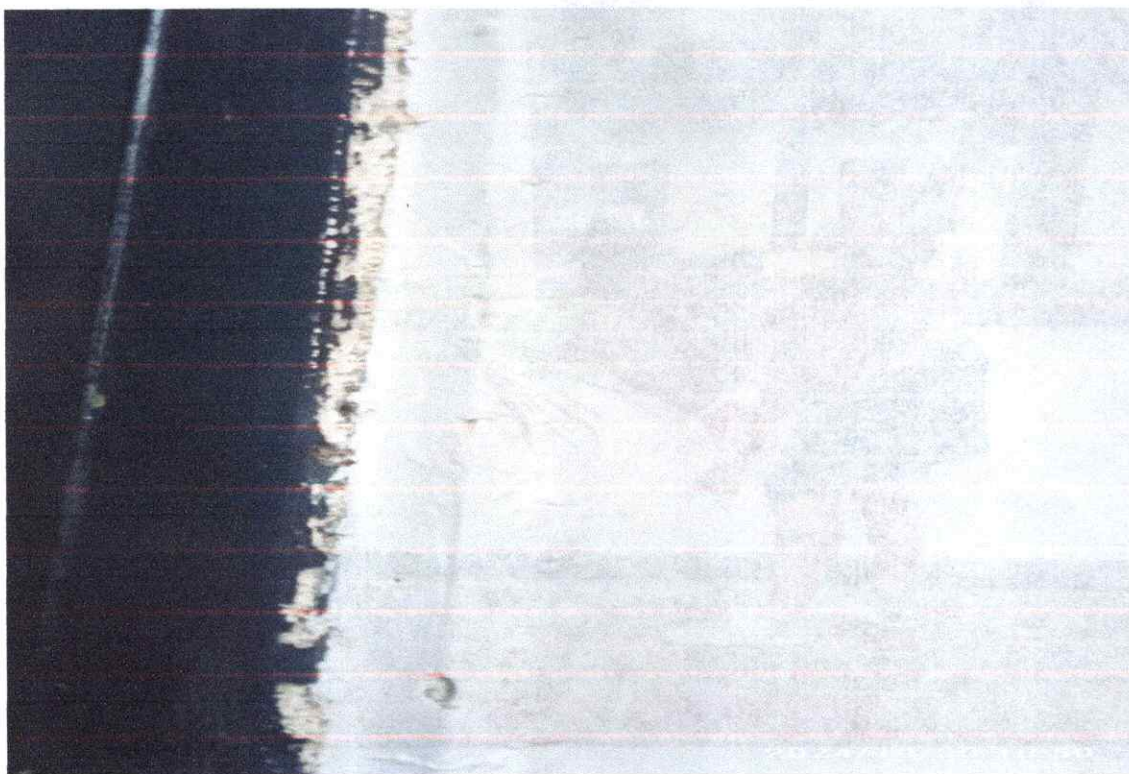
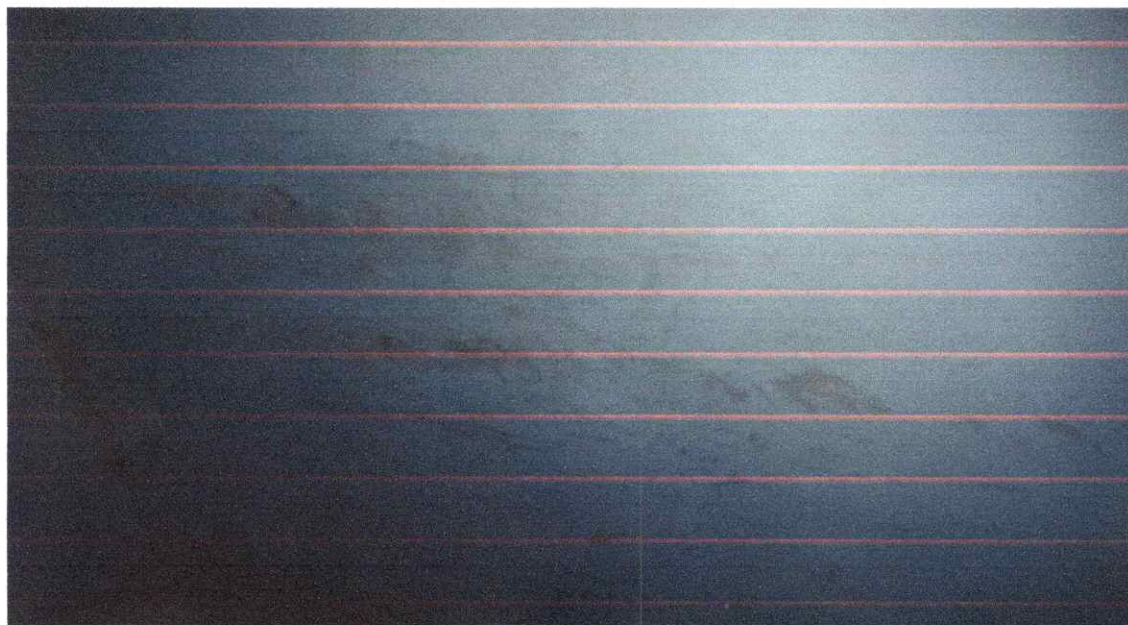
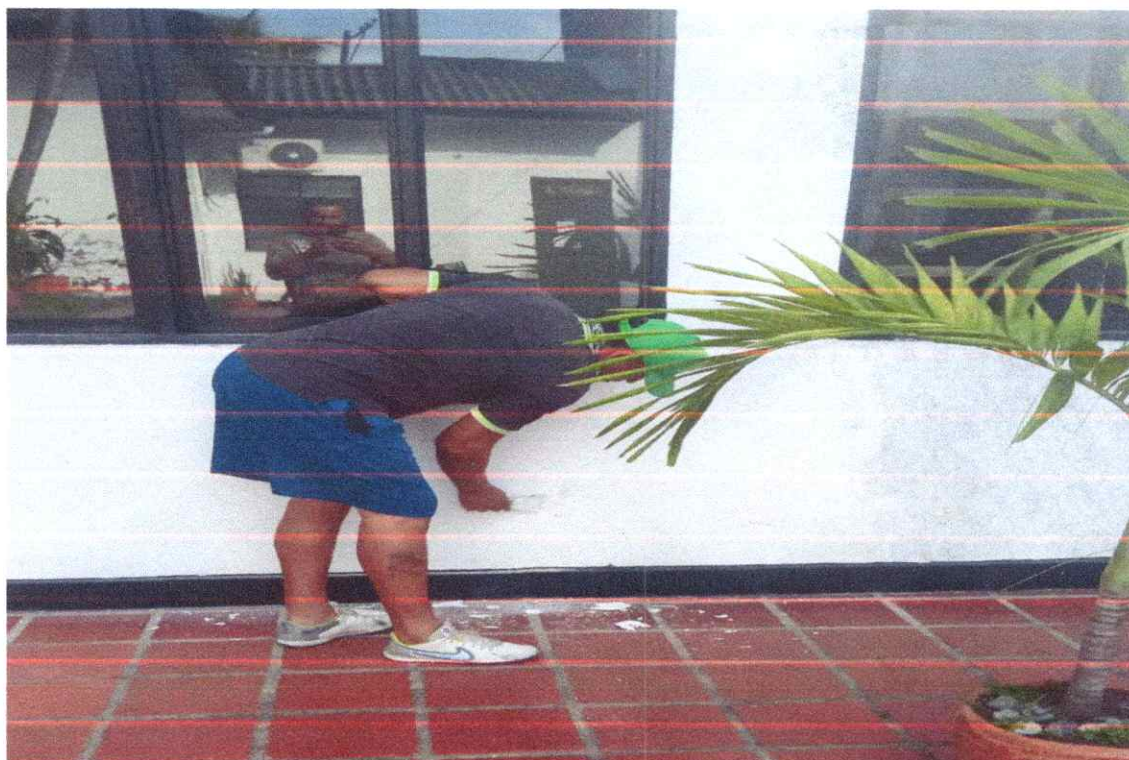
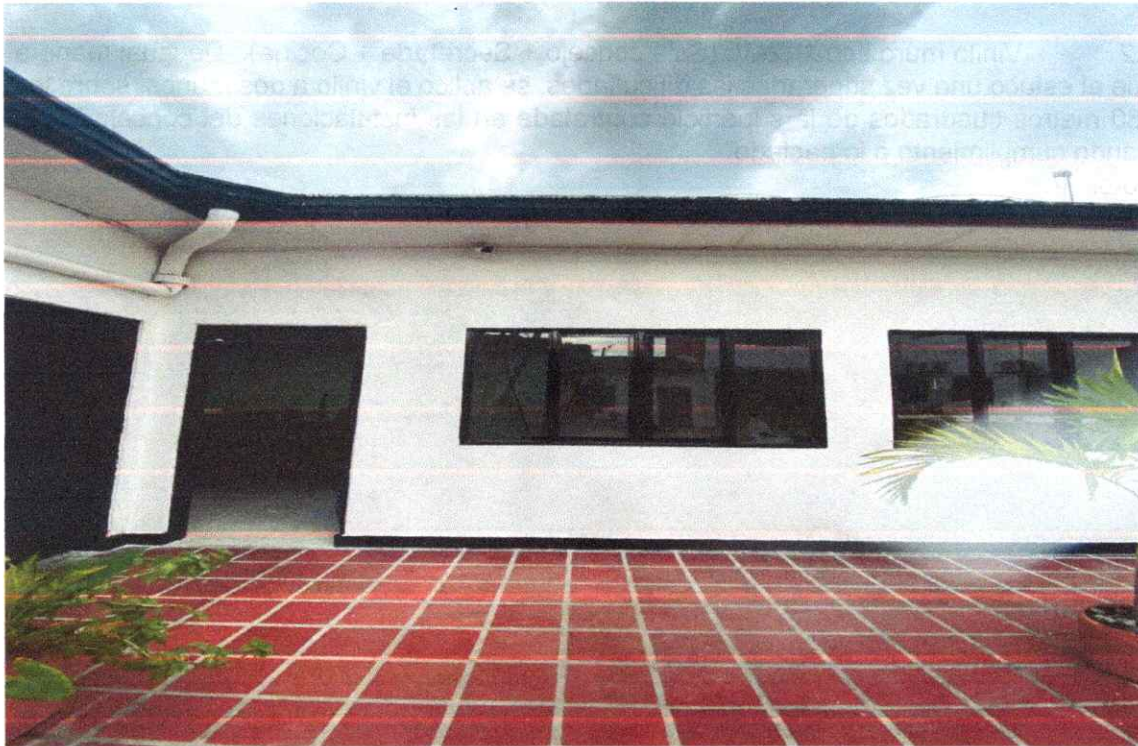
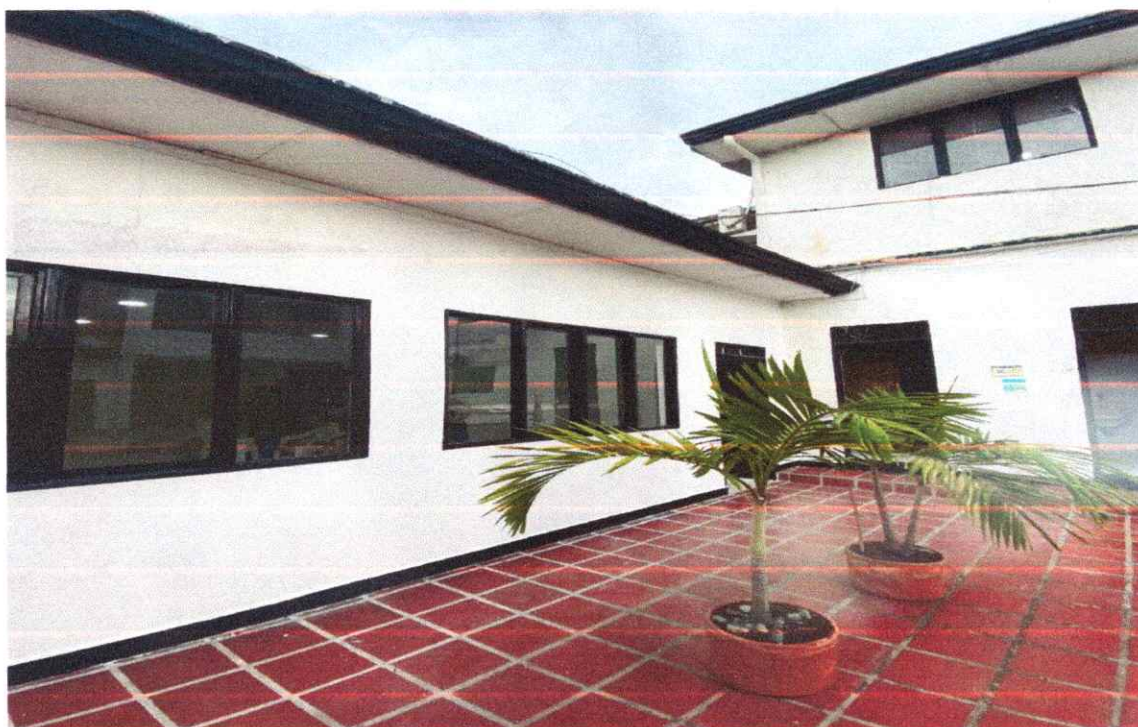
Fotos 1.

2.1 Estuco plástico muro (polvo). (Sala concejo + Secretaría + Cocina). Se procedio a la aplicaciondel estuco planstico de conformidad con lo contratado sobre los 180 metros cuadrados de la superficie contratada hallándose las dificultades ante mencionadas las cuales obligaron a su repetición prácticamente de un 70% de la superficie.

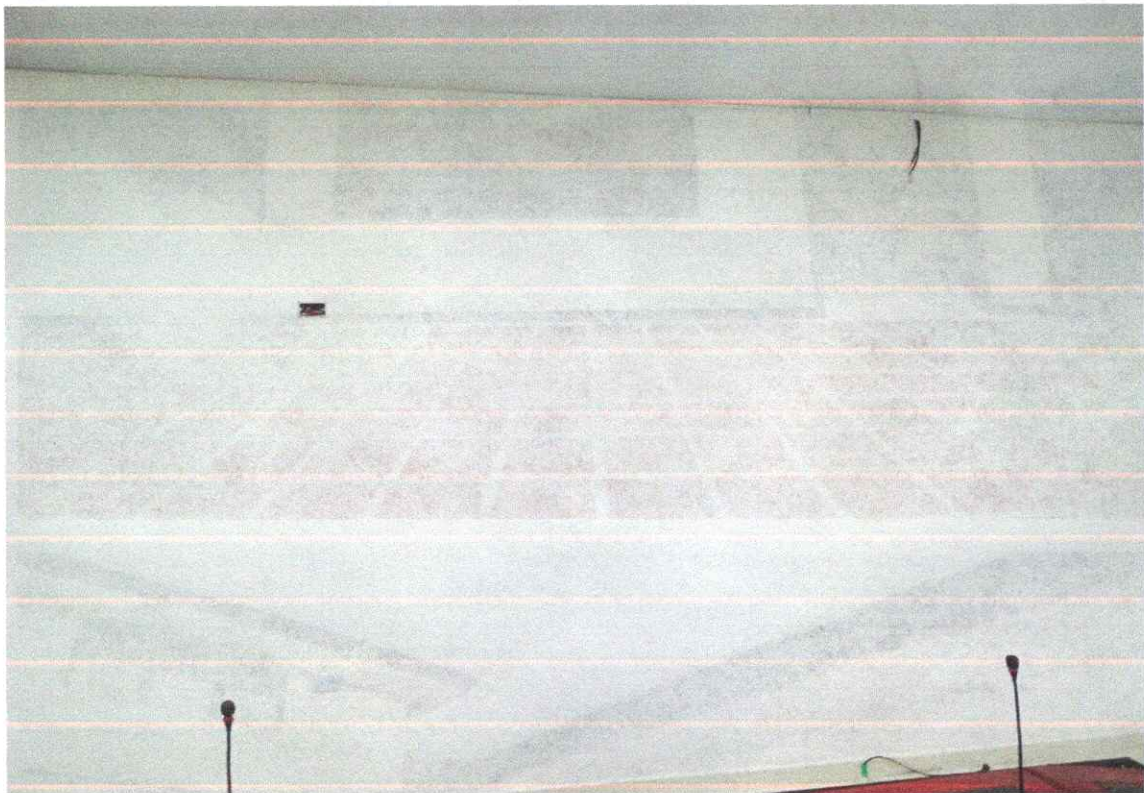
Fotos. 2.

2.2 Vinilo muro tipo 1 (2M). (Sala concejo + Secretaría + Cocina). De igual manera que el estuco una vez superadas las dificultades, se aplico el vinilo a dos manos, sobre los 180 metros cuadrados de la superficie contratada en las instalaciones del concejo Mpal. Dando cumplimiento a lo pactado.

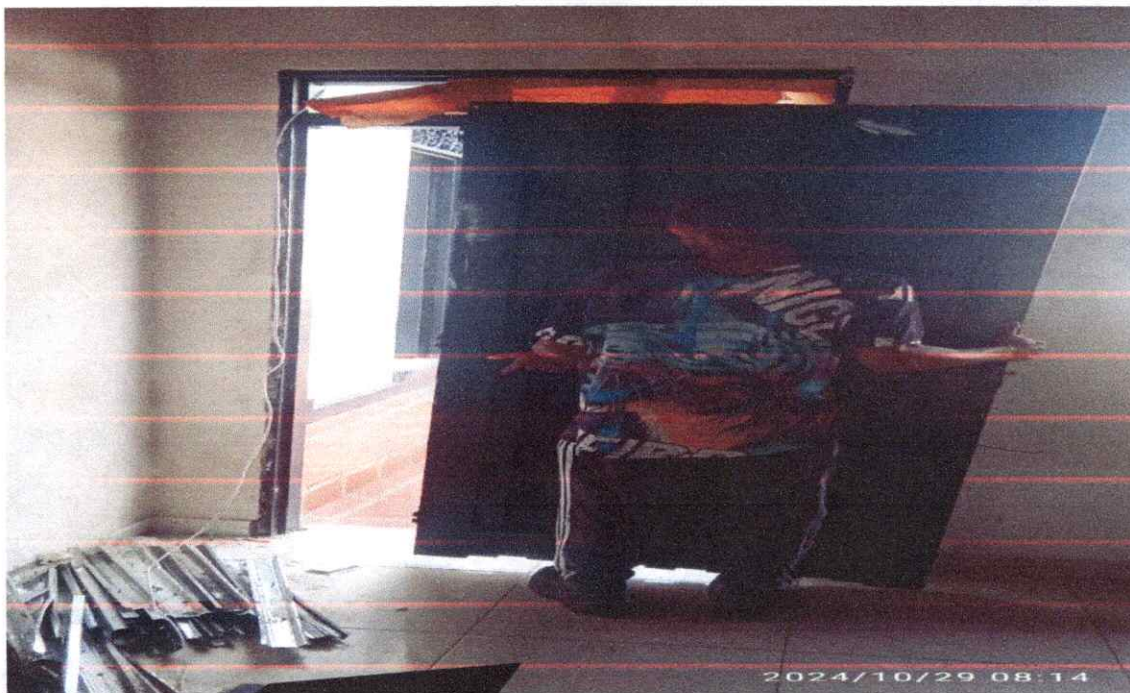
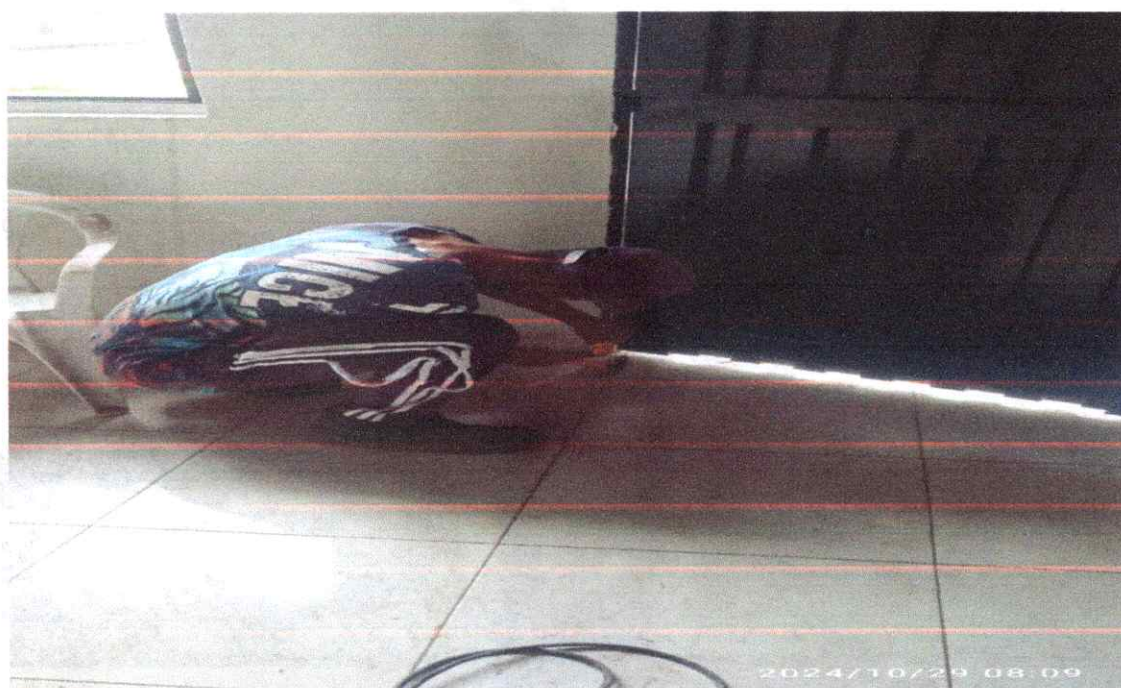
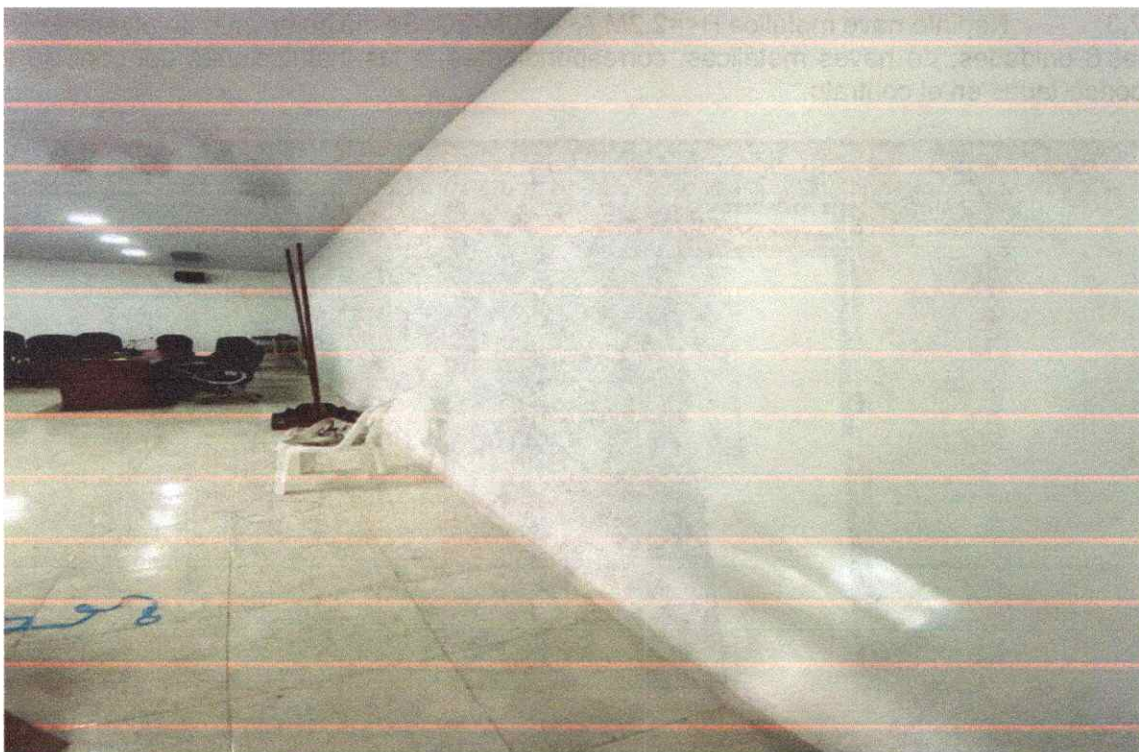
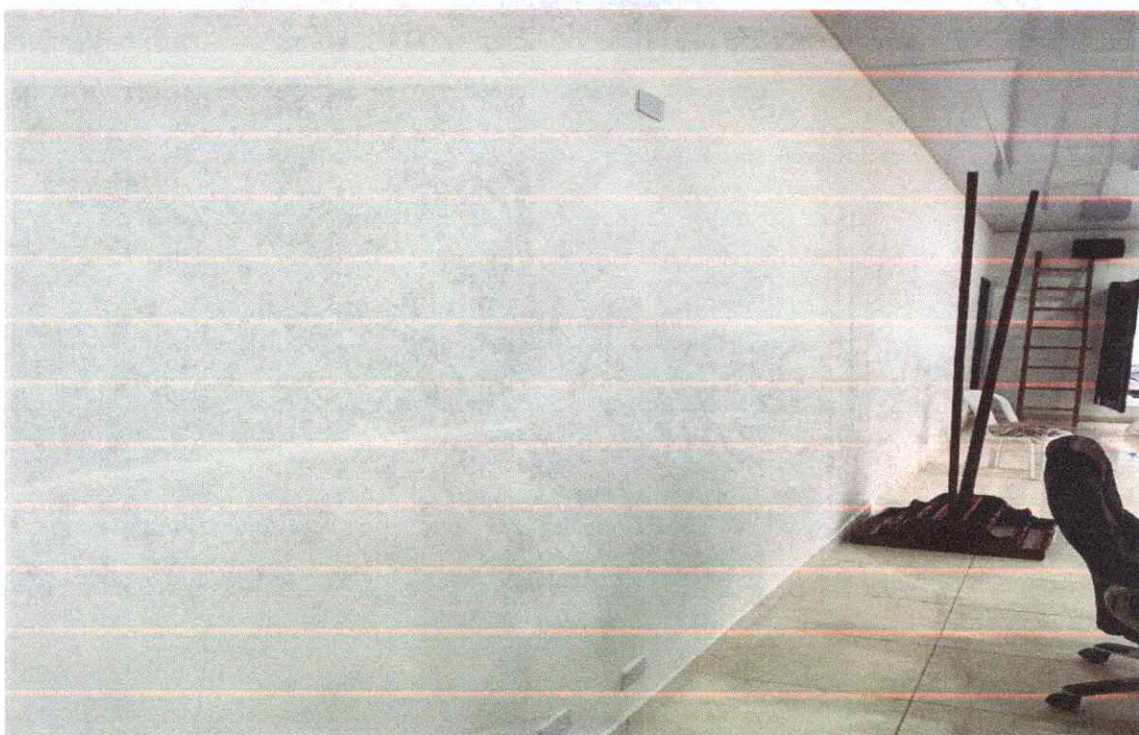
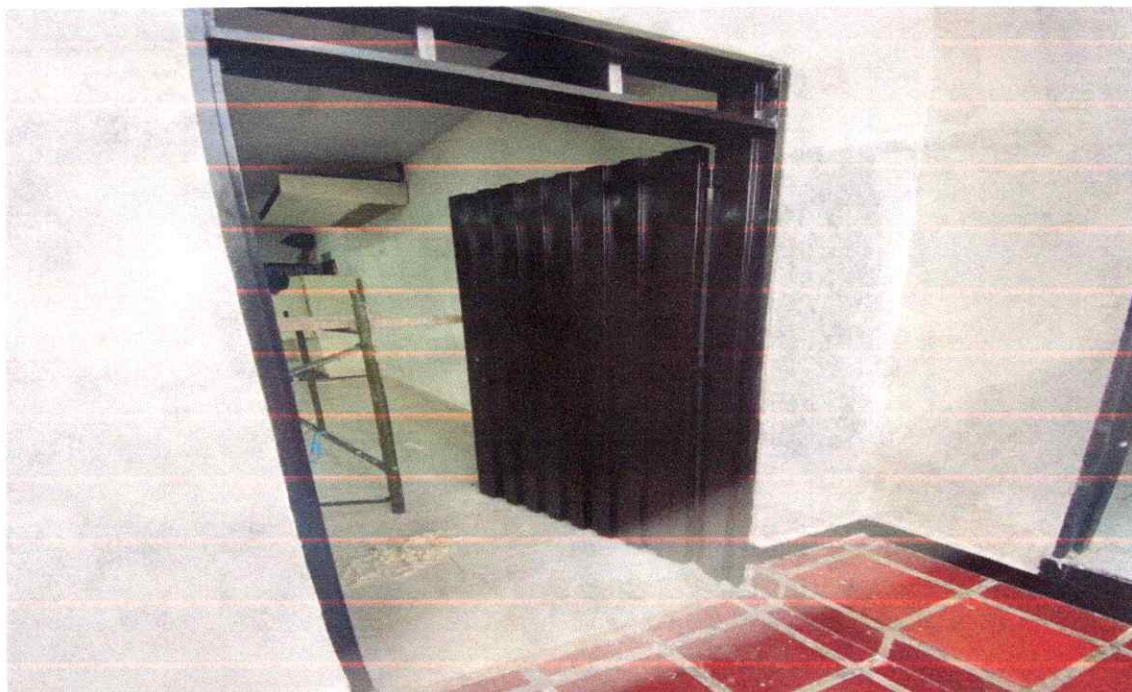
2.3 Repinte nave metálica  $H \leq 2.2M$   $A \leq 1.0M$ -2C. Se dio cumplimiento al repinte de las 6 unidades, de naves metálicas. correspondientes, a las instalaciones del concejo y concertadas en el contrato.
