1. En el siguiente informe queda consignanada la información respectiva de las actividades civiles ejecutadas en la Reparacion, remodelación. y recuperacion de las instalaciones del concejo munipal de ginebra Valle. en desarrollo del contrato suscrito entre constructora makina sas y la presidencia del concejo municipal de Ginebra Valle del Cauca codificado como MC N° 038 - 2024, cuyo objeto es "contratar bajo la modalidad de minima cuantia, sin formula de reajuste, la adecuación, remodelación y reparación integral de la infraestructura, de las instalaciones del concejo para su normal desempeño y correcto funcionamiento en la "alcaldía Municipal.

**CONCEJO MUNICIPAL DE GINEBRA  
ALCALDIA MUNICIPAL  
2023 - 2026**

**INFORME FINAL – NOVIEMBRE DE 2024**

**CONSTRUCTORA MAKINA SAS.**

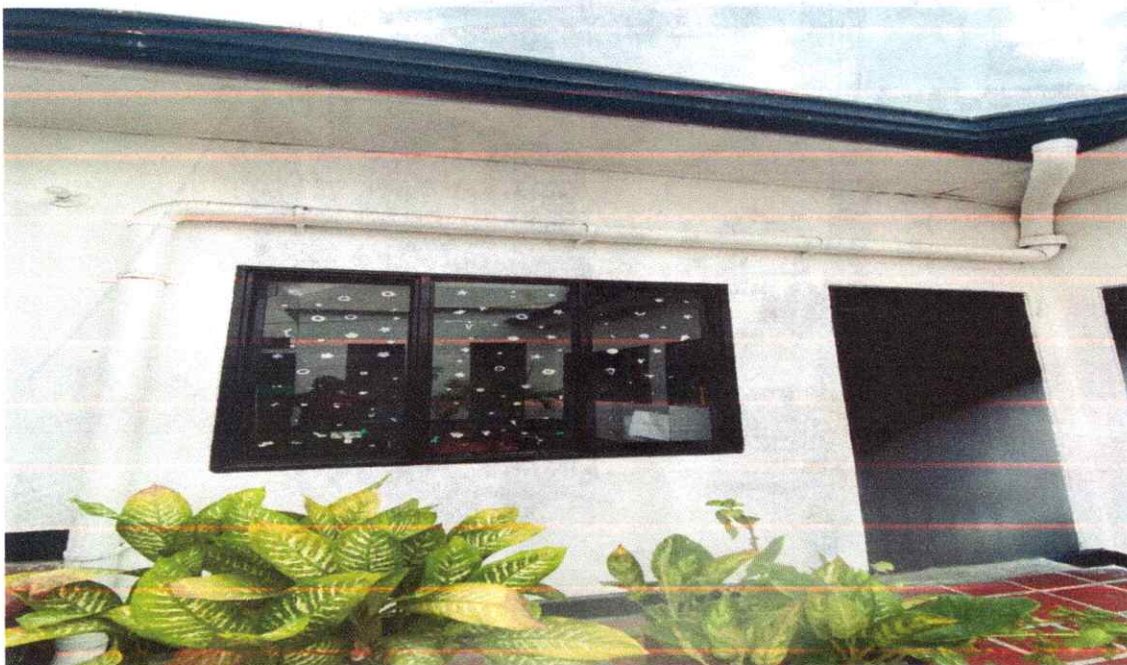
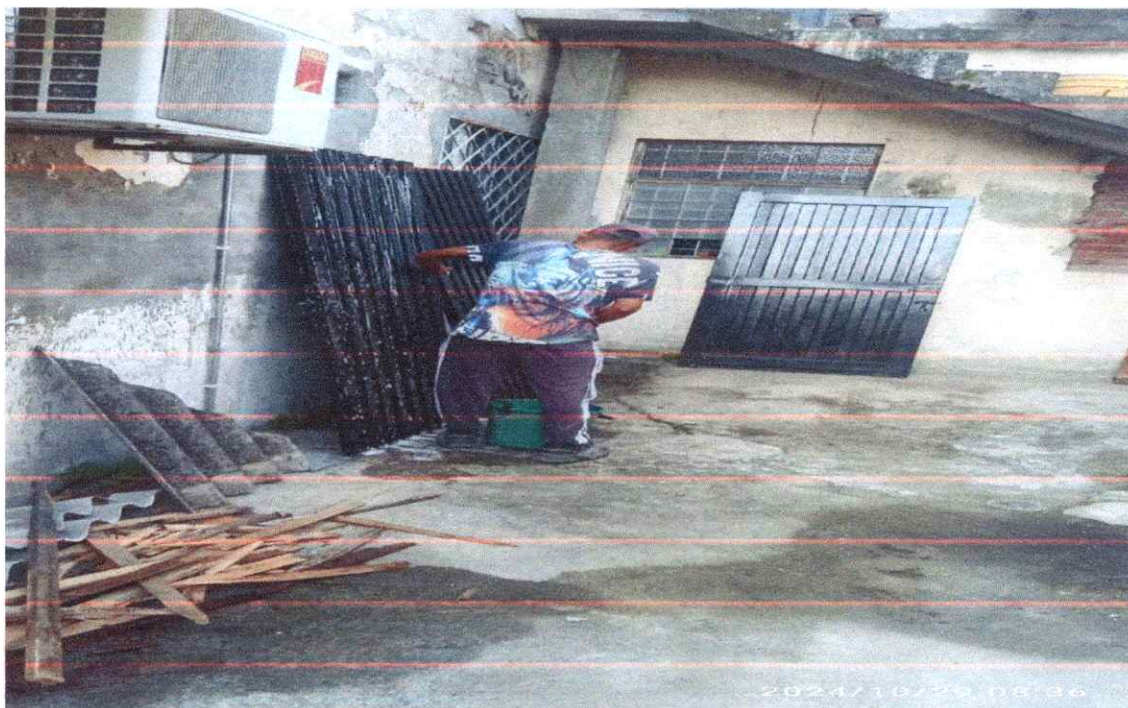
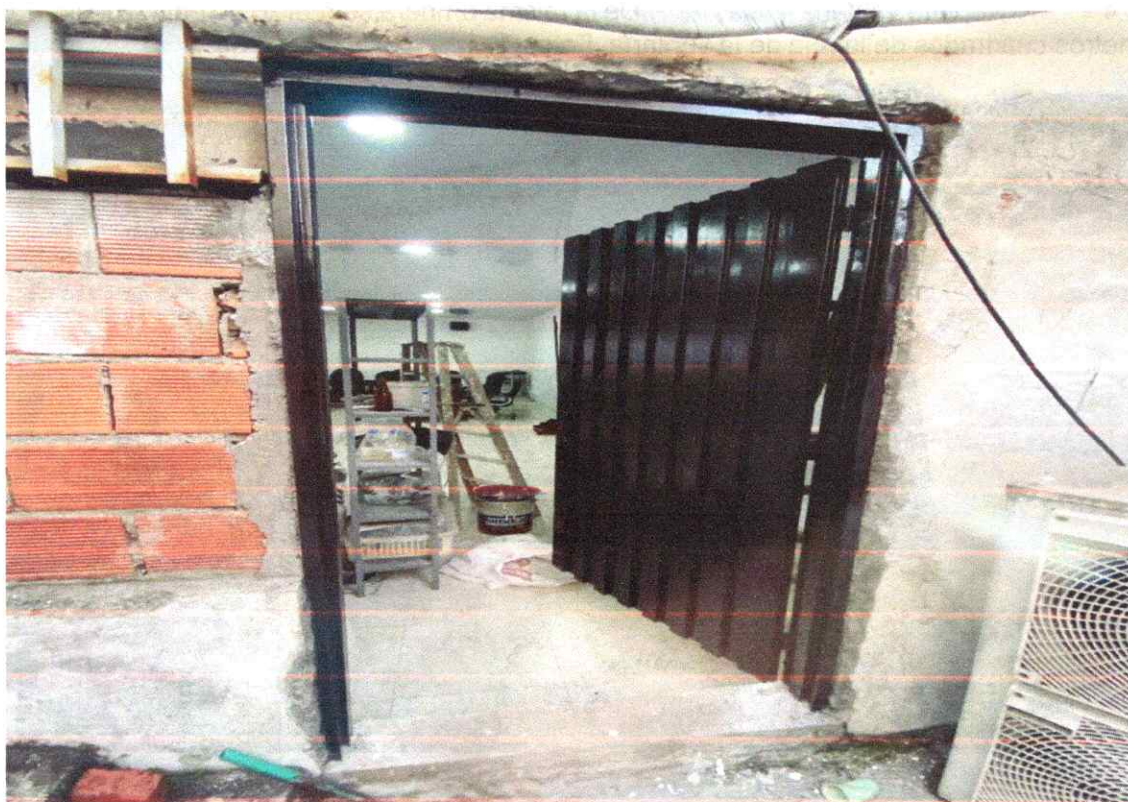
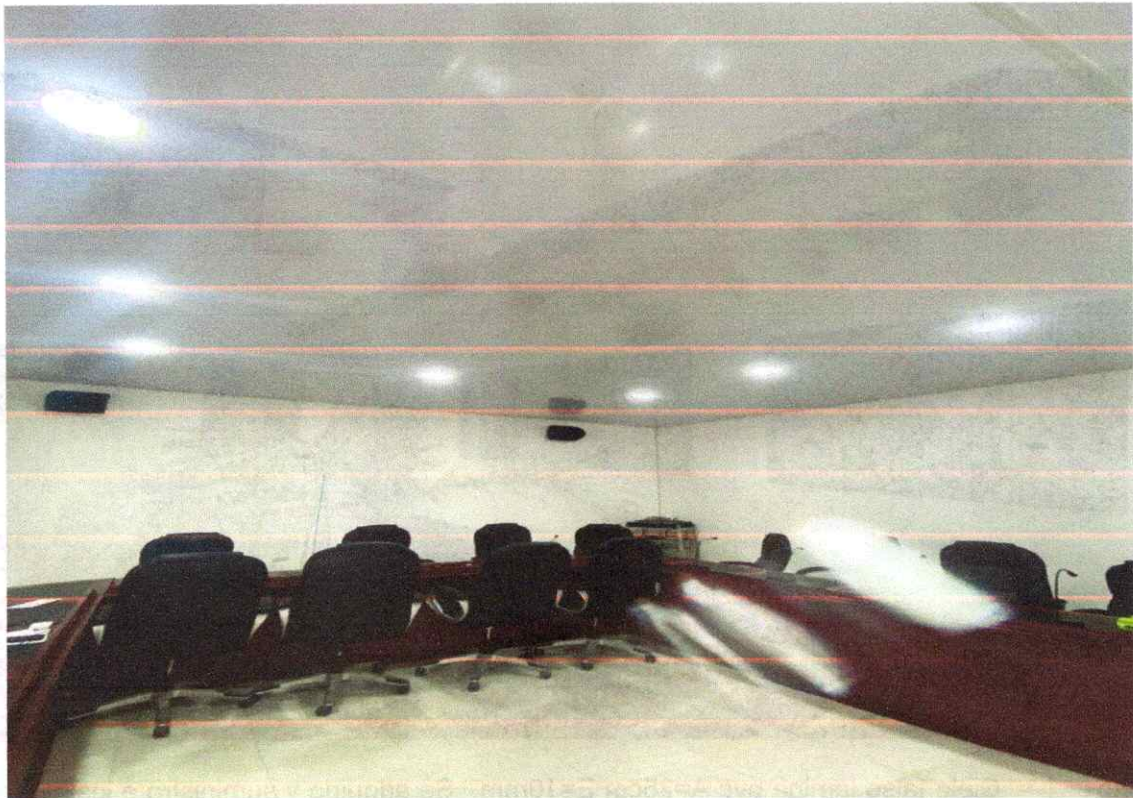
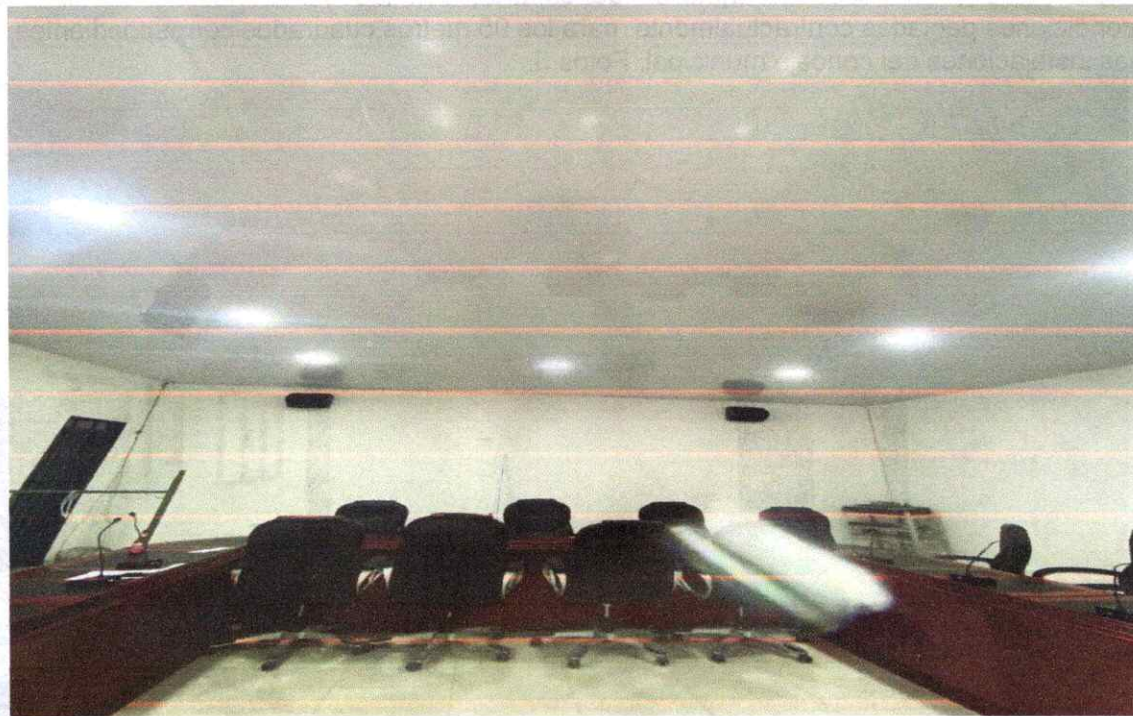
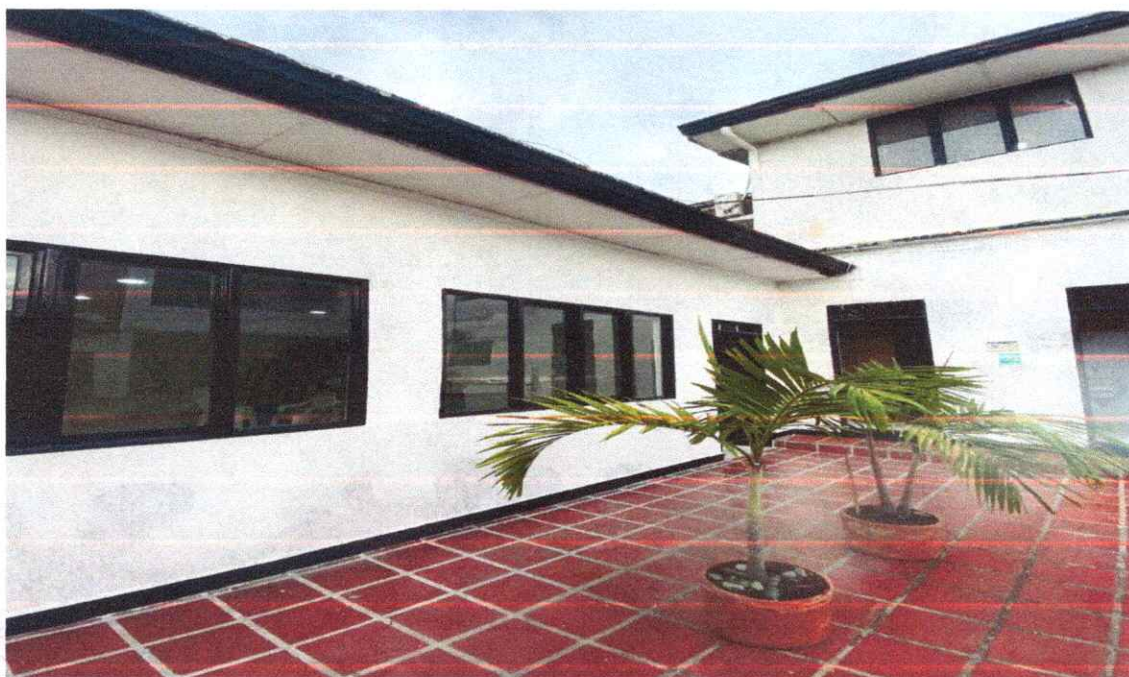
2.4 Repinte ventana - reja. De la misma amnera se realizo el repinte de los 5,6 metros cuadrados de la reja de la ventana. Fotos 4.

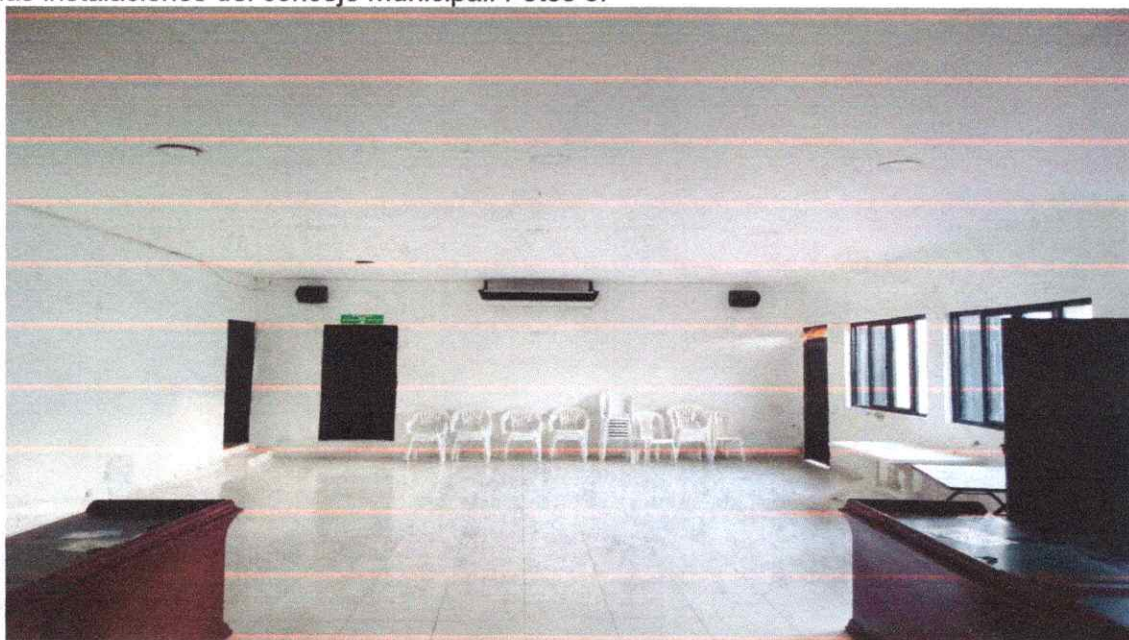
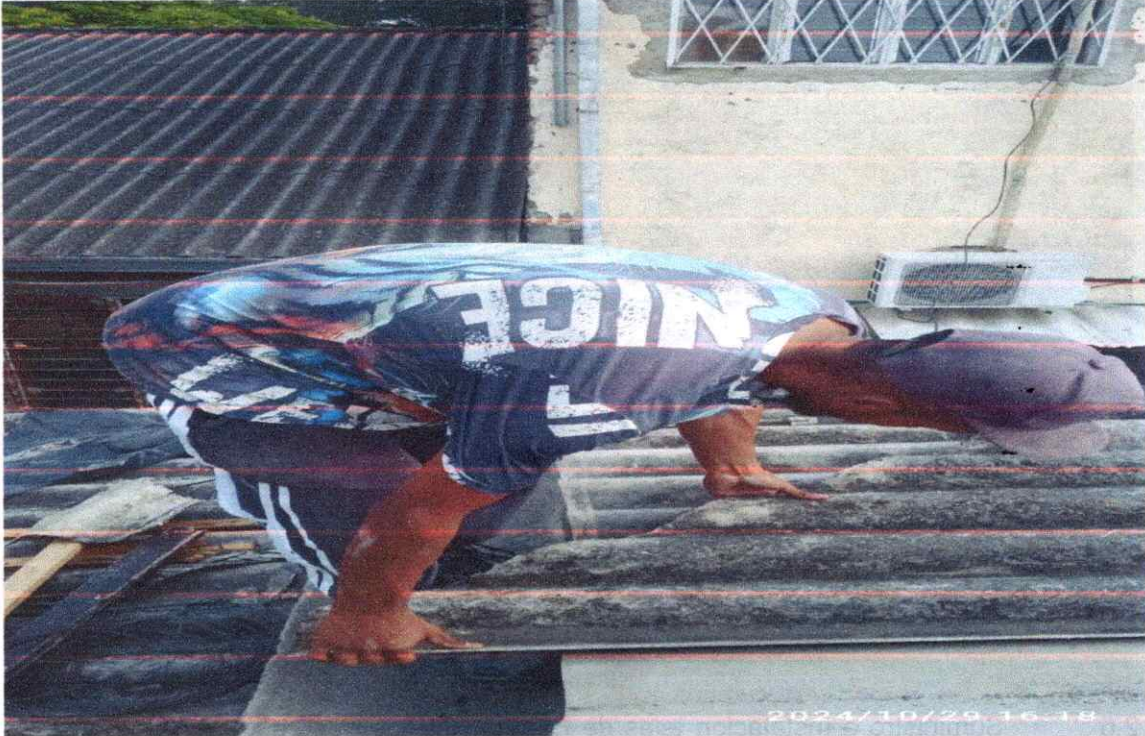
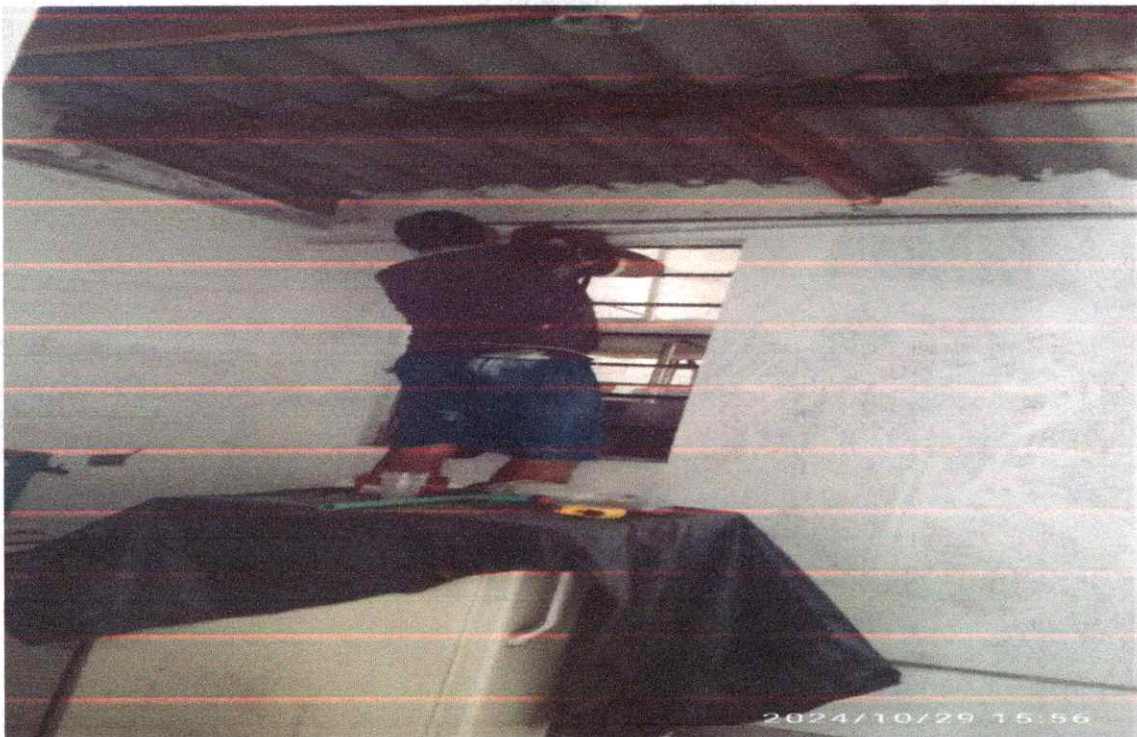
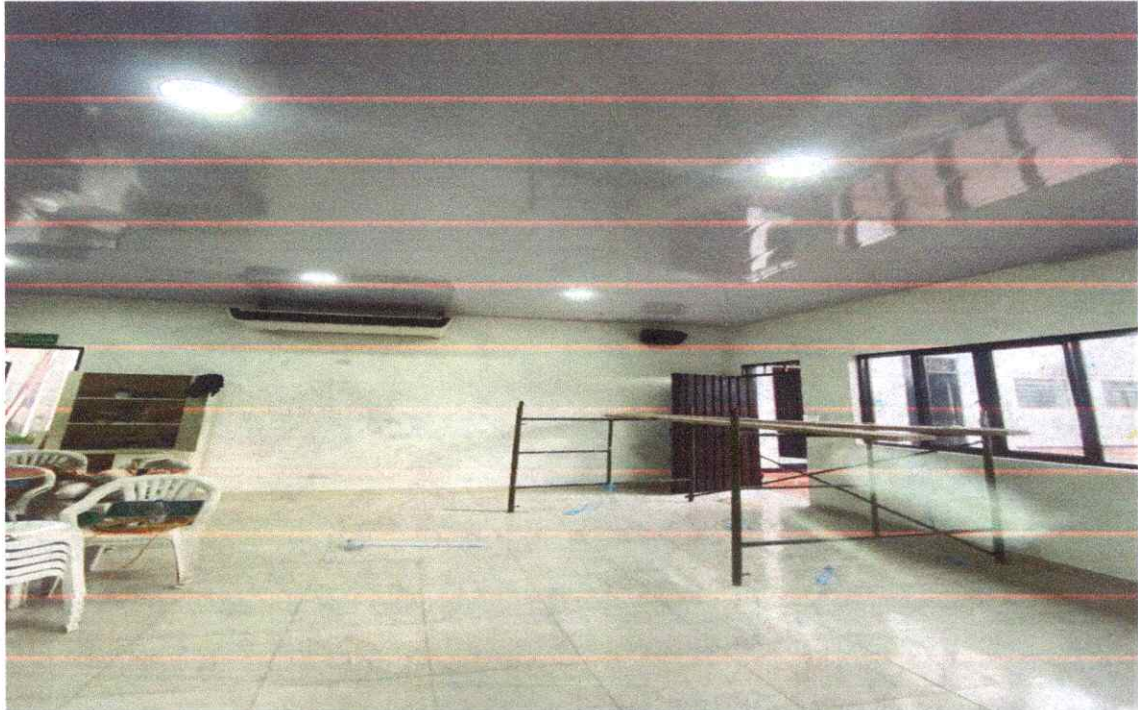
2.5 Cielo falso lamina pvc A=25cm E=10mm. Se adquirio y suministro e instalo, el Cielo Falso y su estructura metalica de soporte, con las características, medidas y condiciones pactadas contractualmente, para los 95 metros cuadrados correspondientes a las instalaciones del concejo municipal. Fotos 5.

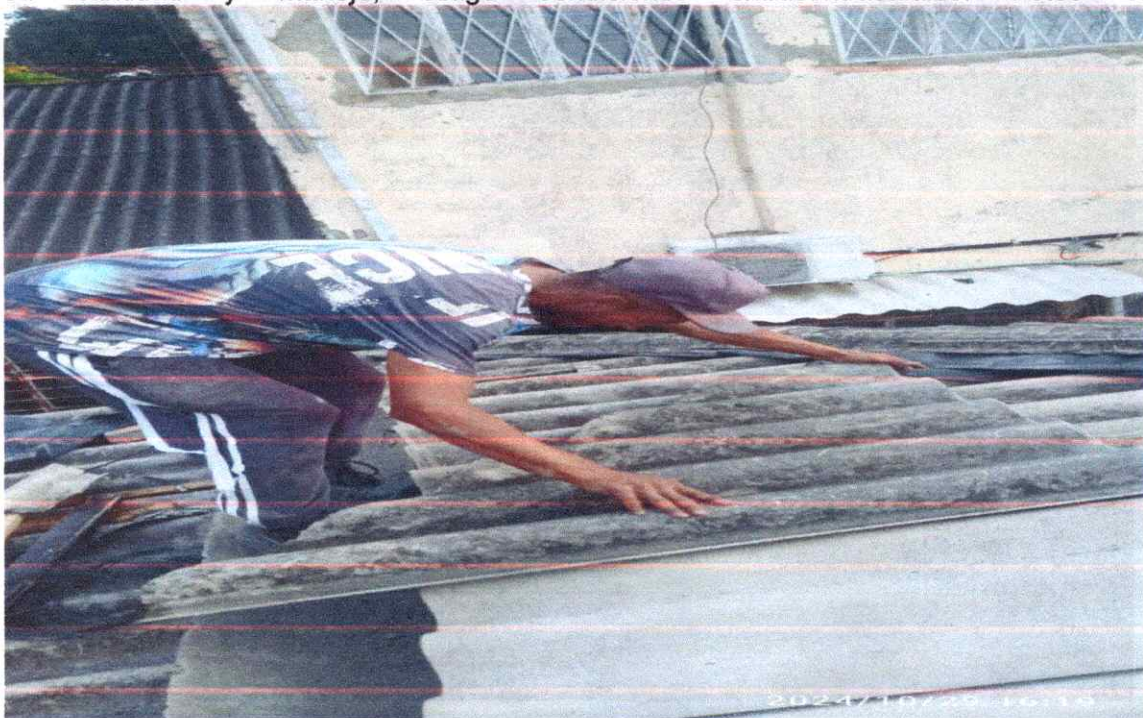
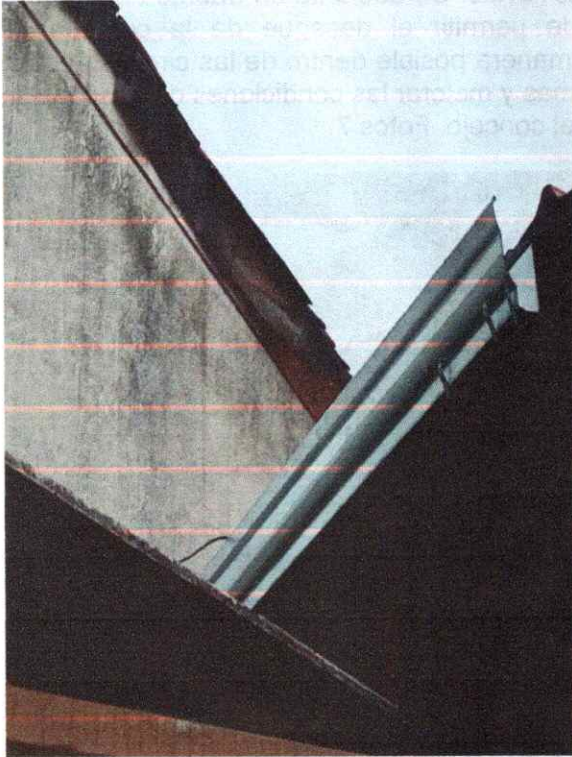
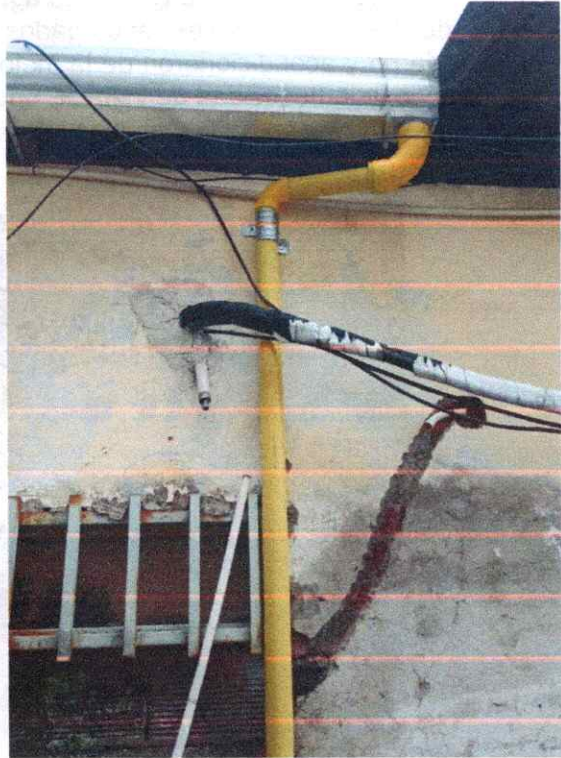
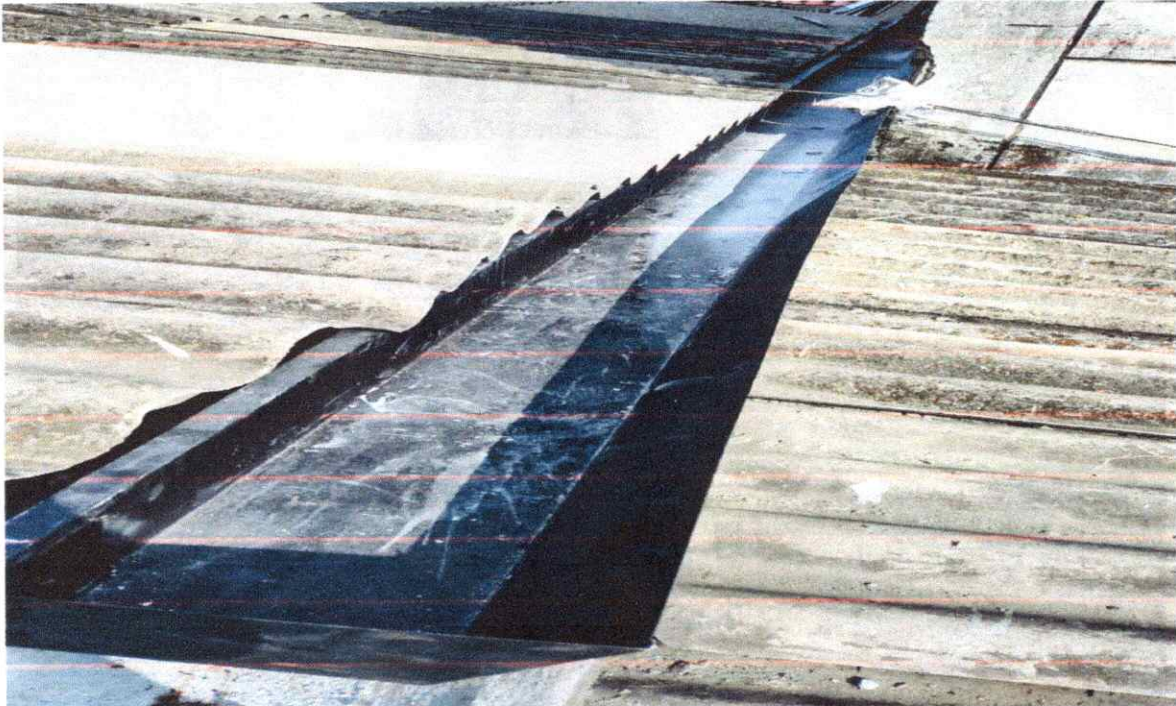
2.6 Suministro e Instalacion tejas de Eternit. Este ítem, se cumplio a cabalida, tal como se estimará en el contrato, pero en adelante hallaran mejor explicación debido a que su cantidad y manejo, oblijo condiciones extracontractuales. Fotos 6.

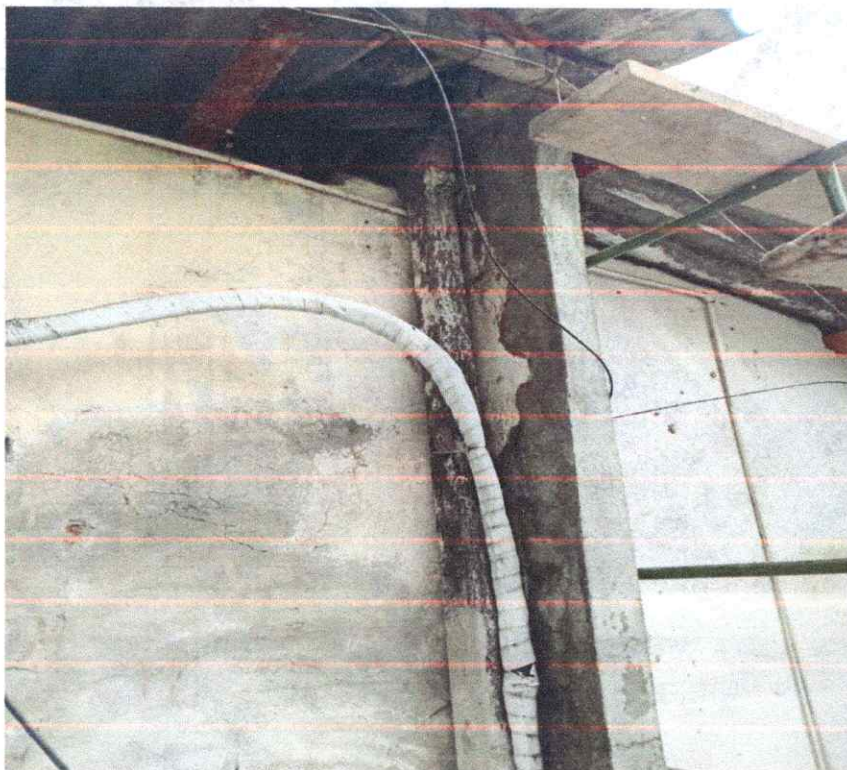
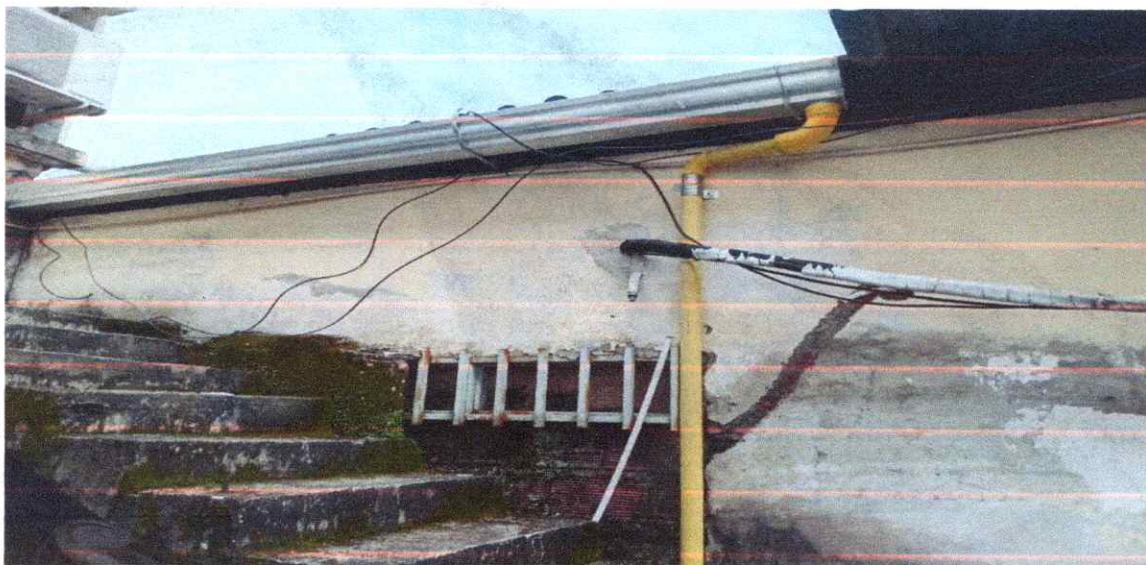
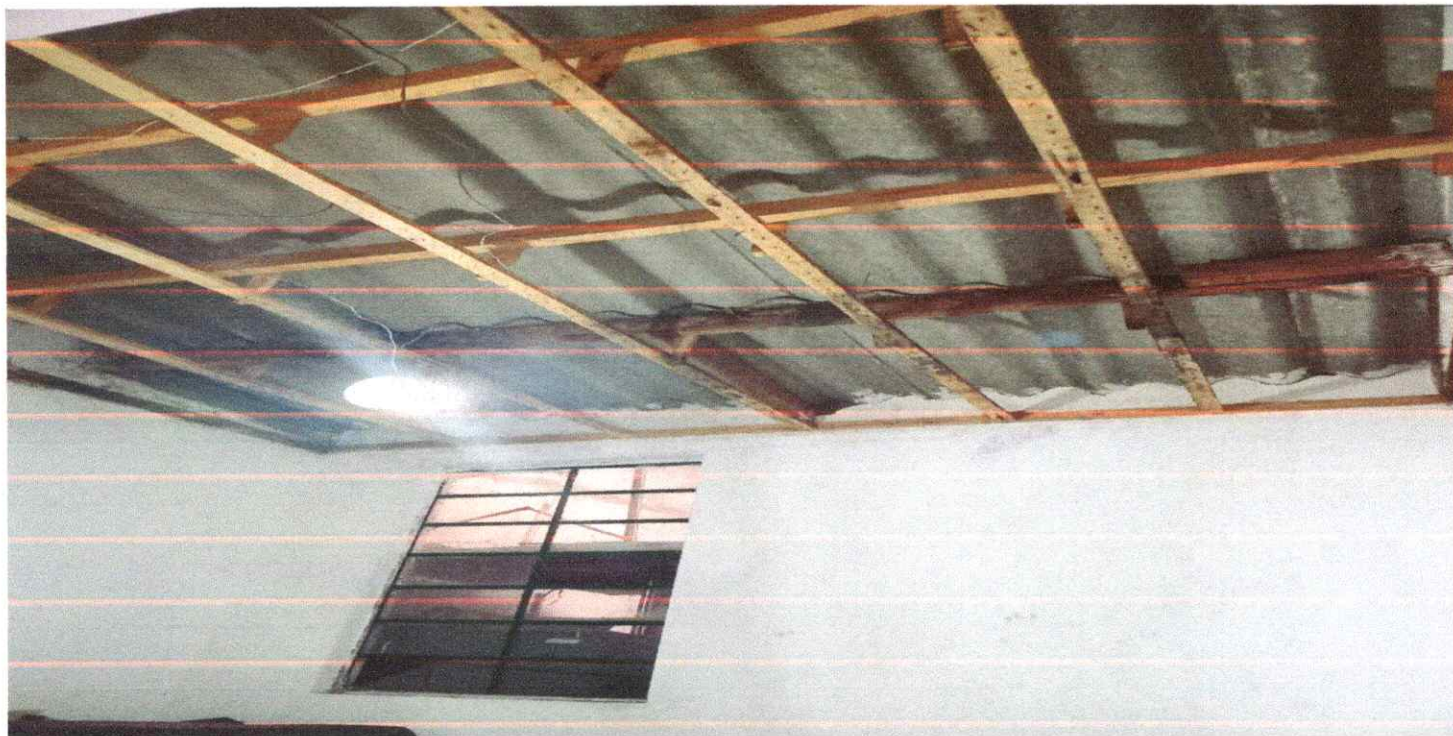
2.7 Mejoramiento de bajantes de aguas lluvias. Se adelanto un trabajo de limpieza dentro de los dos bajantes encargados de permitir el desague de la cubierta se reacomodaron y acondicionaron de la mejor manera posible dentro de las circunstancias. encontrándose la necesidad de instalar, uno mas y mejorar las condiciones de evacuación de las aguas lluvias sobre las instalaciones del concejo. Fotos 7.

Se relizo el suministro y la instalación de un bajante de aguas lluvias de pvc para dar seguridad al desague de la canal galvanizada construida y colocada para recibir las aguas lluvias del tejado posterior de la sala del concejo Mpal.

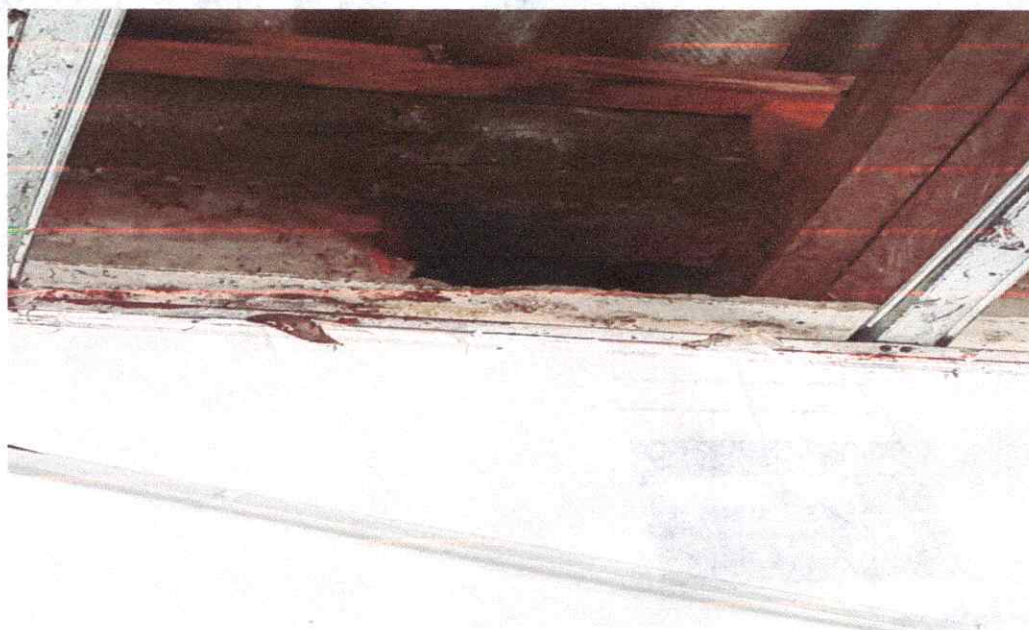
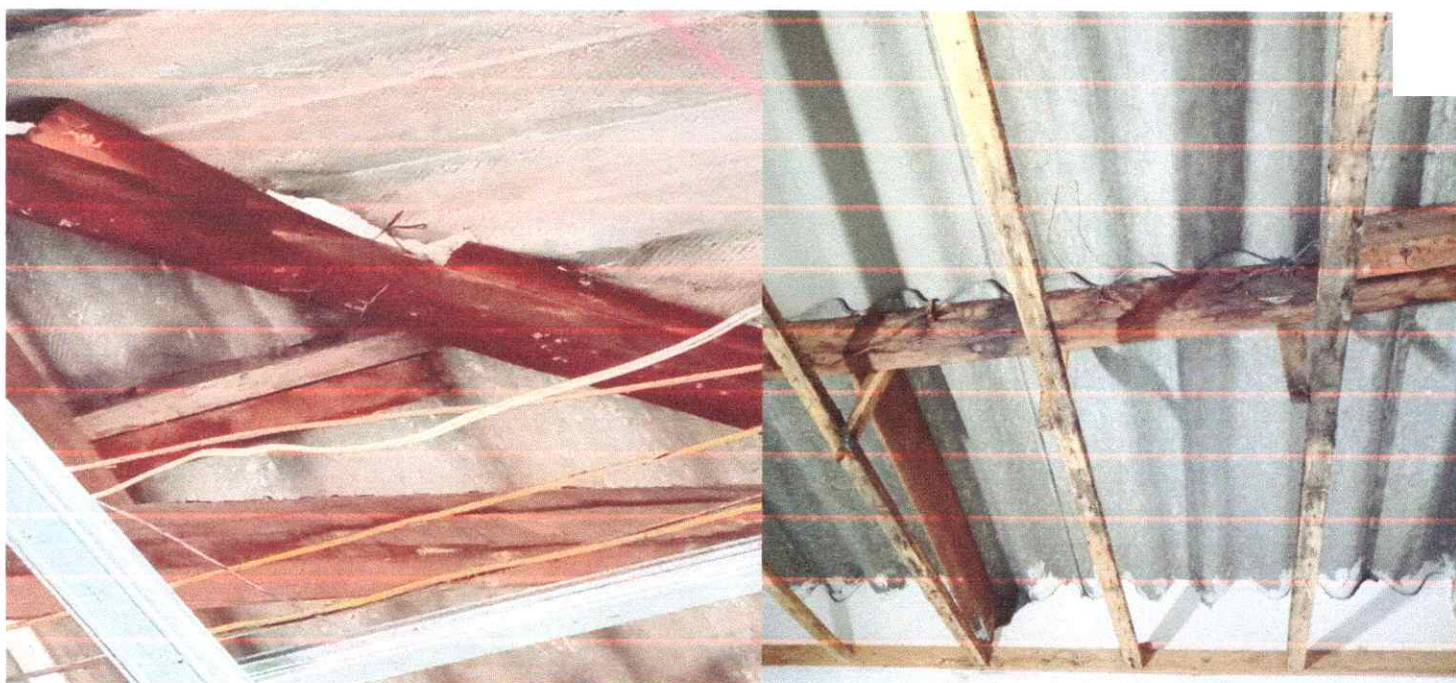
- 2.8 Reforzamiento de estructura de cubierta. Este ítem por su importancia y trascendencia lo trataremos mas adelante con mayor rigor y profundidad. Fotos 8.

1 Impermeabilización e Inmunización de vigas de madera.  
Debido a las circunstancias que se presentaron y frente a la necesidad de efectuar una intervencion total a la cubierta, conoedores de las falencias de la estructura de soporte, el alto grado de deterioro por broma o comején, producto de su vejes, tramos podridos, debido a la humedad por falta de cubierta o desacomodo o por fracturas en el tejado y conocida la necesidad de realizar una elevacio de la cubierta para poder intervenir y resolver los problemas de humeda en la estructura y los muros de las instalaciones se efectuo la inmunización de los 87 metros lineales de madera de la estructura de la cubierta.

Par adelantar esta atrea se debio recorrer el tejado hallandose que la estructura estaba fuertemente afectada lo que obligo al requerimiento de conceptos técnicos de profesionales en ingeniería y Arquitectura para el cambio o reemplazo de elementos estructurales como la limeteza o viga cumbreira, puntales o soportes y el pie de rey, correas, alfardas y riostras. Determinación de movimientos desentejado, diseño y determinación de la recomposicion de la cubierta y el cambio y aumento de tejas.

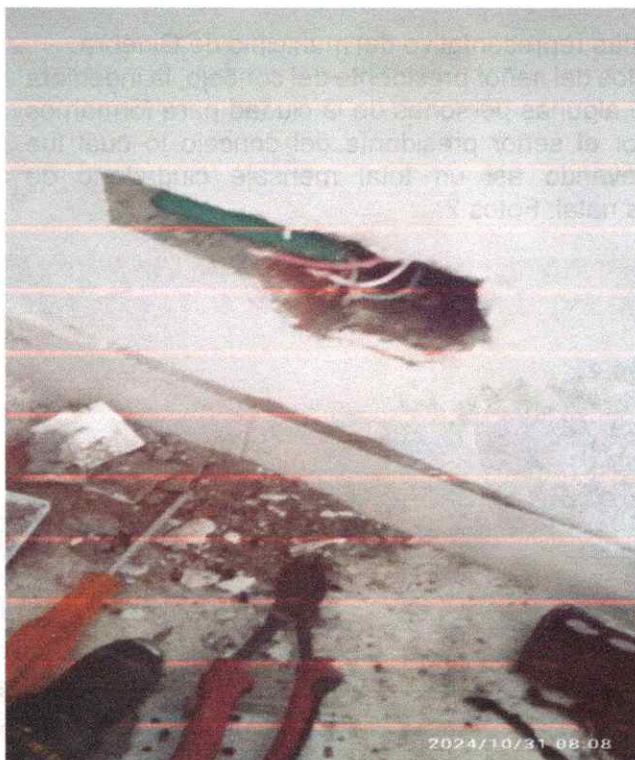
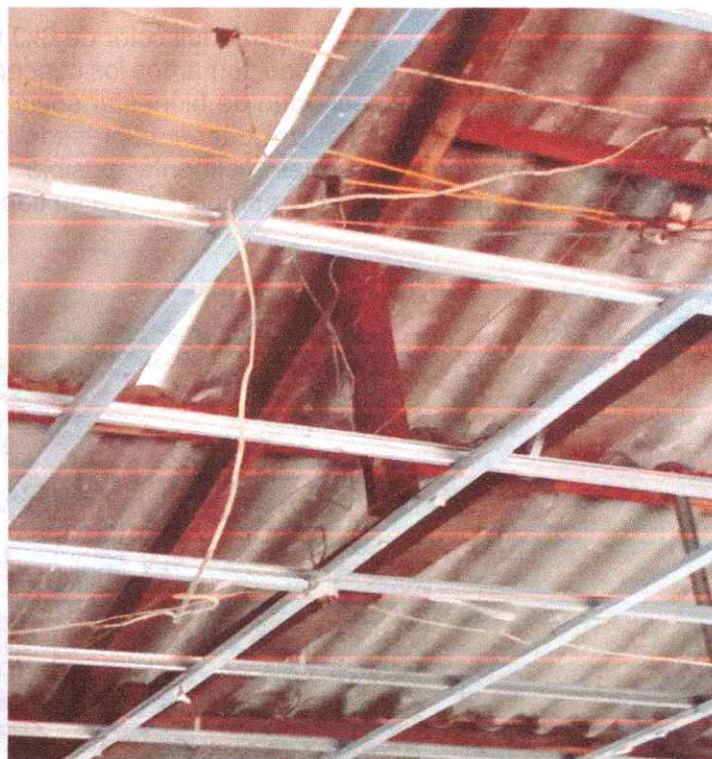
3.1 Suministro e instalación de salida luminaria, incluye bala led de 12 W. este ítem, se cumplió a cabalidad dentro de lo contratado, pero por su condición y características, también obligo condiciones extracontractuales debido a que el sistema eléctrico de las instalaciones, que databa de por lo menos 40 años o mas y no cumplía con ninguna norma de seguridad de las exigidas hoy por la ley y el estado, con riesgo permanente de la edificación y sus ocupantes, lo que obligo a su cambio total. Fotos 1.

En lo concerniente a este punto es necesario aclarar que, debido a las condiciones y el estado de las redes eléctricas y la ubicación de sus terminales, su temporalidad y utilidad, se hizo necesario su reemplazo total, tal como se describe, en este mismo documento. La ubicación de los tomacorrientes y el tablero de breaker's a una altura superior a los 2.2 metros, hacian supremamente difícil su acceso, especialmente en caso de presentarse, una emergencia, por corto circuito o conato de incendio en la edificación, sumado a que se tenía, el riesgo permanente de pérdida de equipos o daño de computadores, microfonos altavoces etc.
