## PROYECTO DE REPOTENCIACIÓN BANCOS DE NEUMÁTICA

### ETITC

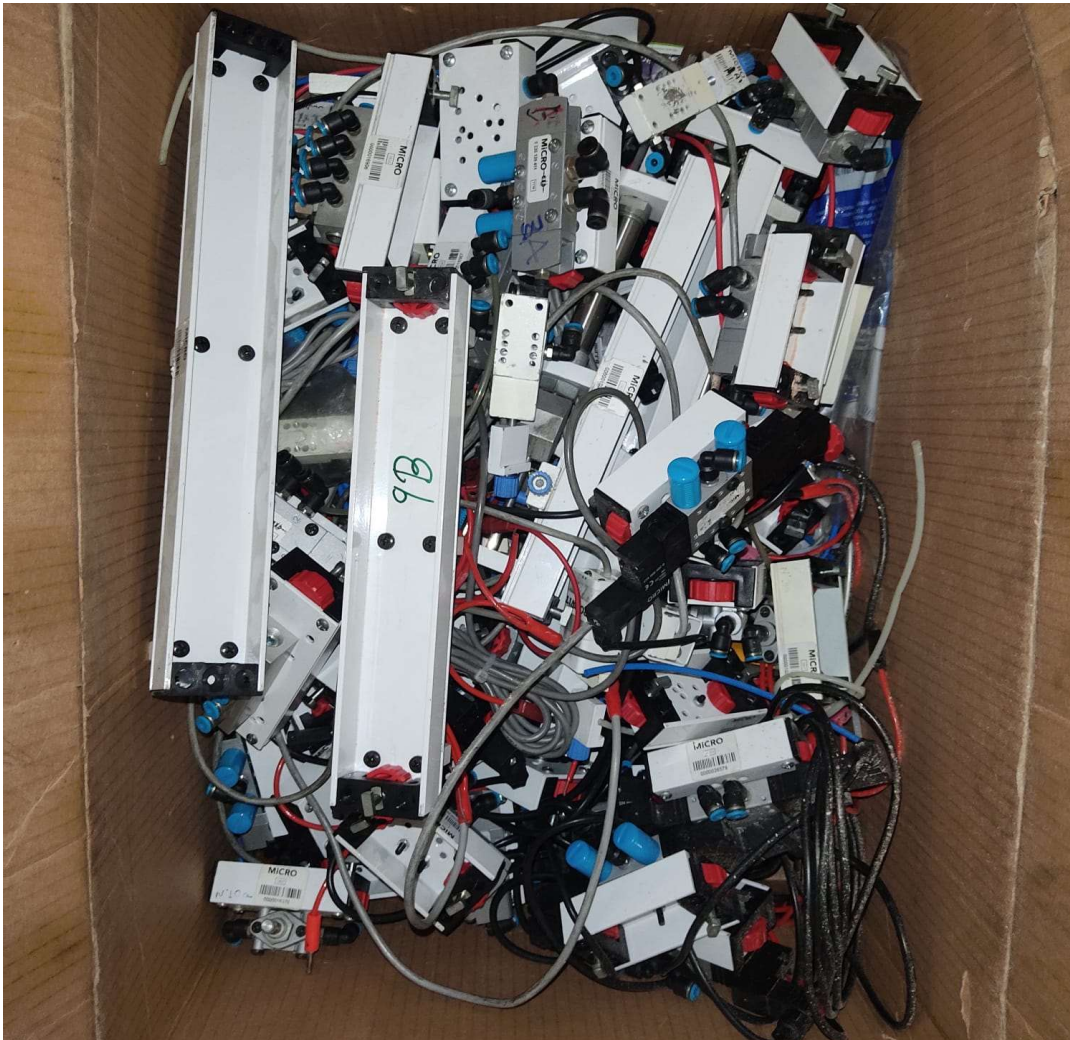
Foto 3

Dichos bancos no han tenido ningún tipo de mantenimiento importante por tanto todo lo que es susceptible de desgaste ya ha cumplido su vida útil, de tal manera que cerca del 40% de los componentes del banco ya están deteriorados y se han retirado de los bancos como se aprecia en la foto 3

Teniendo en cuenta lo anterior se hace prioritario realizar el arreglo y actualización de dichos bancos, realizándose la reparación de aquellos que cuenten con kit de recambio y reemplazo de aquellos que por deterioro ya están fuera de servicio.

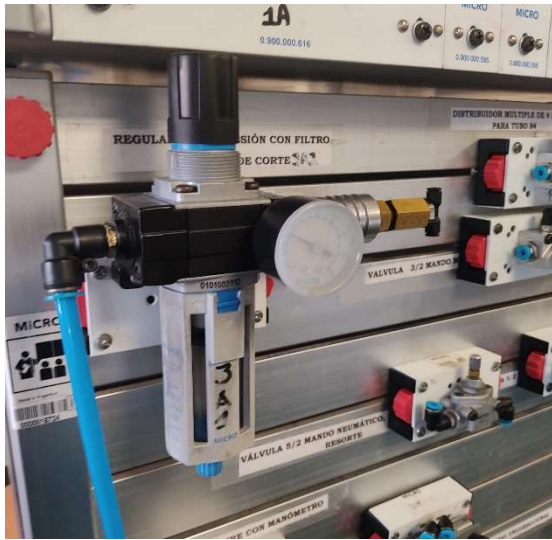
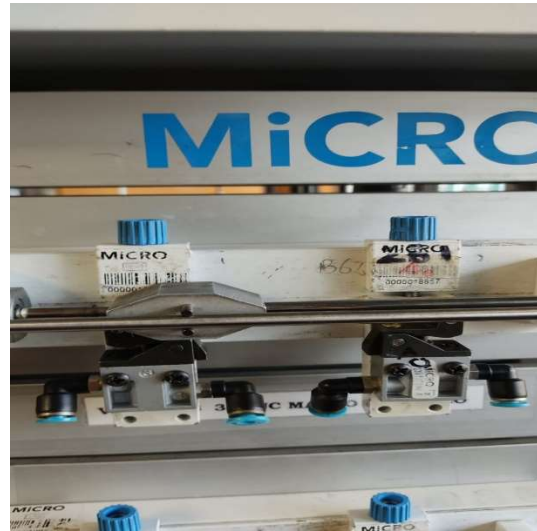
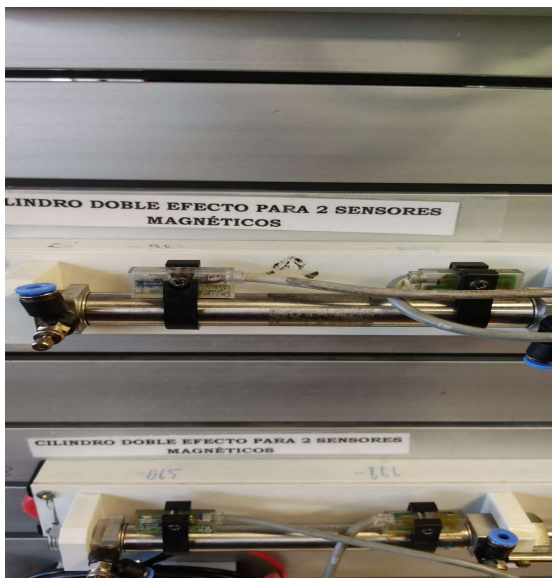
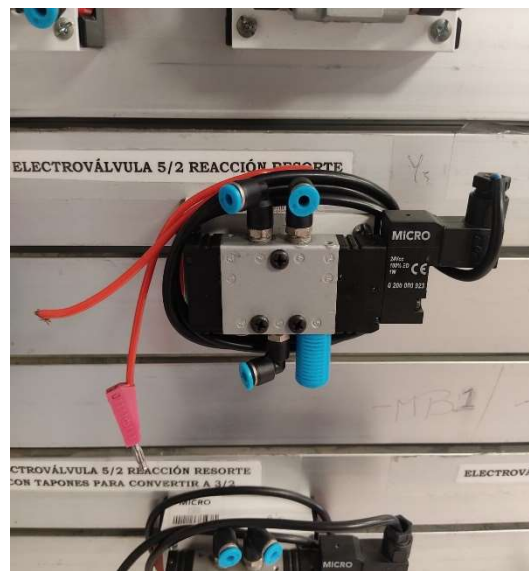
Foto 4

Algunos componentes, aunque funcionan ya se encuentran muy deteriorados, como por ejemplo las unidades de mantenimiento están descalibradas y la mirilla del manómetro opaca, válvulas desgastadas, finales de carrera han perdido el rodillo y los contactos presentan aislamientos, sensores de proximidad quemados, electroválvulas dañadas y conectores neumáticos deteriorados como se aprecia en la foto 4

En cuanto a la parte eléctrica se hace necesario el cambio de todos los micro switch, evaluación de electroválvulas, evaluación de tablero de control, evaluación de fuentes de poder, cambio de temporizadores y contadores por digitales y cambio y actualización del PLC por uno que tenga cable de comunicación actualizada y su software pueda trabajar en una plataforma Windows 10 sin costo adicional.

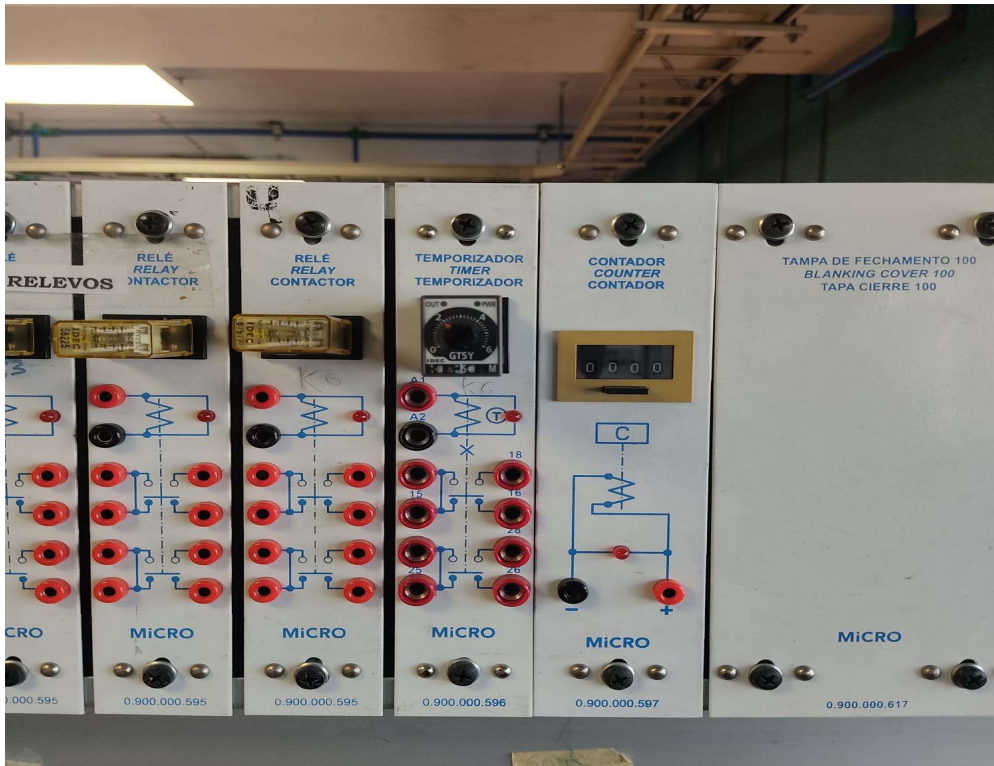
Foto 5

En cuanto a la parte de control cada banco cuenta solo con un temporizador y un contador que ya están obsoletos y en algunos casos dañados. Ver foto 5

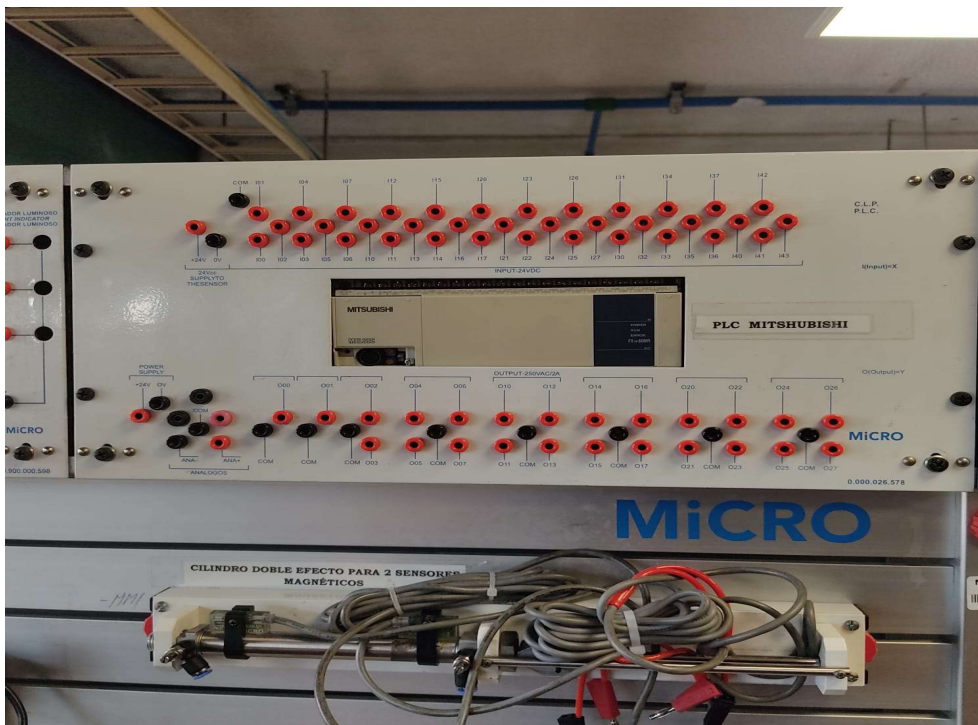
Foto 6

El PLC no esta funcional ya que los cables de las interfases no tienen comunicación con el computador por estar dañados y porque el software solo corre en ambiente Windows XP. Ver foto 6.
