| ANTECEDENTES Y DIAGNÓSTICO DEL SISTEMA EXISTENTE | | | | | |

| | DEPARTAMENT<br>O DE BOYACÁ<br><br>MUNICIPIO DE<br>PAUNA | ESTUDIOS Y DISEÑOS PARA LA CONSTRUCCIÓN DE<br>SISTEMAS DE ALCANTARILLADO SANITARIO Y PLUVIAL<br>EN EL BARRIO CENTRO Y EL BARRIO EL TOPO DEL<br>MUNICIPIO DE PAUNA. | <br>CONSULTORIA SANITARIA Y AMBIENTAL<br>CONSTRUCCIÓN DE OBRAS CIVILES |

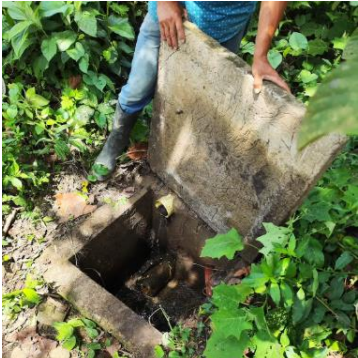
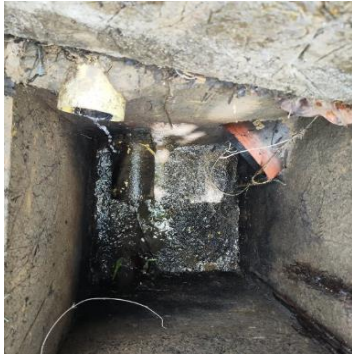
| ANTECEDENTES Y DIAGNÓSTICO DEL SISTEMA EXISTENTE | | | | | |
|---|---|---|---|---|---|
| ID: | Ci 01 | MUNICIPIO: | PAUNA | FECHA: | 21/10/2024 |

| 1.0 DESCRIPCIÓN DE LA CAJA | | 2.0 LOCALIZACIÓN |
|---|---|---|
| ESTADO DE TAPA: | Buen estado | |
| ESTADO DE FONDO: | Buen estado | <b>COORDENADAS:</b><br>5°39'31.2"N 73°58'35.3"W<br><br><b>CONTROL Y MANTENIMIENTO (Fecha, situación, acción):</b><br><br><b>DIAGNOSTICO:</b><br><br><b>OBSERVACIONES:</b> |
| ESTADO DE MUROS: | Buen estado | |

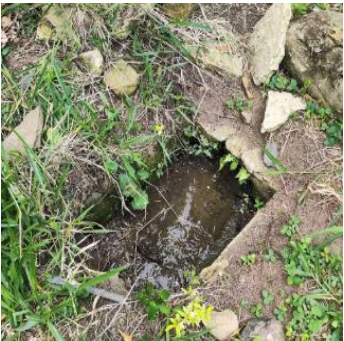
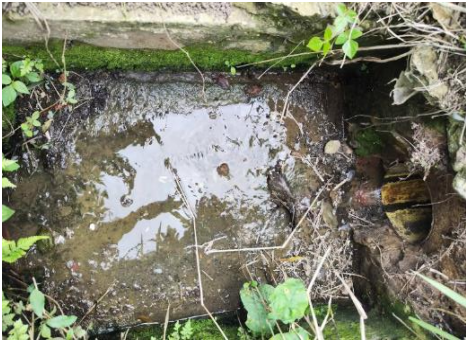
| ID: | Ci 02 | MUNICIPIO: | PAUNA | FECHA: | 21/10/2024 |

| 1.0 DESCRIPCIÓN DE LA CAJA | | 2.0 LOCALIZACIÓN | |
|---|---|---|--|
| MATERIAL DE TAPA: | No tiene | | |
| ESTADO DE FONDO: | Buen estado | | |
| ESTADO DE MUROS: | Buen estado | COORDENADAS:<br>5°39'29.5"N 73°58'36.5"W | |

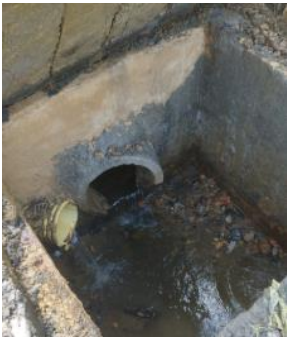
| <b>ID:</b> | Ci 04 | <b>MUNICIPIO:</b> | PAUNA | <b>FECHA:</b> | 21/10/2024 |

| 1.0 DESCRIPCIÓN DE LA CAJA | | 2.0 LOCALIZACIÓN | |
|---|---|---|--|
| ESTADO DE TAPA: | Buen estado | | |
| ESTADO DE FONDO: | Buen estado | | |
| ESTADO DE MUROS: | Buen estado | <b>COORDENADAS:</b><br>5°39'12.6"N 73°58'39.1"W | |

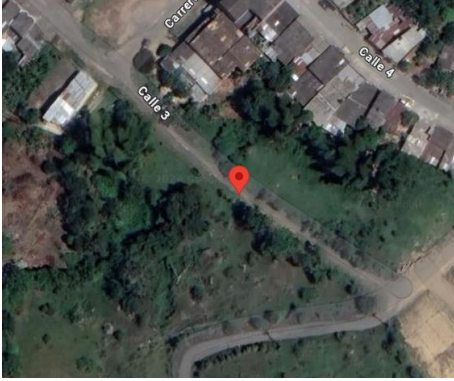
| ANTECEDENTES Y DIAGNOSTICO DEL SISTEMA EXISTENTE | | | | | |
|---|---|---|---|---|---|
| <b>ID:</b> | Ci 05 | <b>MUNICIPIO:</b> | PAUNA | <b>FECHA:</b> | 21/10/2024 |

| 1.0 DESCRIPCIÓN DE LA CAJA | | 2.0 LOCALIZACIÓN | |
|---|---|---|--|
| ESTADO DE TAPA: | Regular | | |
| ESTADO DE FONDO: | Regular | | |
| ANCHO CAJA (M) | 0.86 | DIAGNOSTICO:<br>Caja en mal estado | |

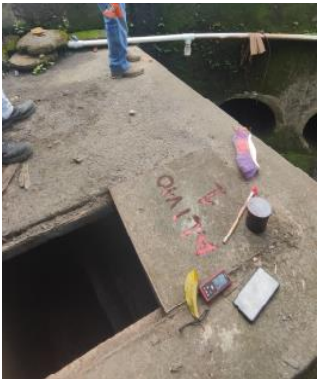
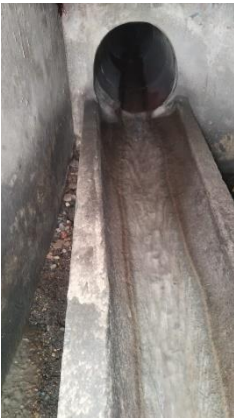
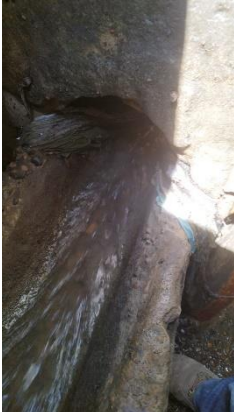
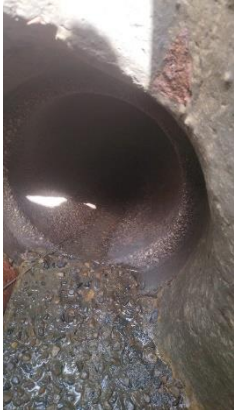
| ANTECEDENTES Y DIAGNOSTICO DEL SISTEMA EXISTENTE | | | | | |
|---|---|---|---|---|---|
| ID: | Ci 08 | MUNICIPIO: | PAUNA | FECHA: | 21/10/2024 |

| 1.0 DESCRIPCIÓN DE LA CAJA | | 2.0 LOCALIZACIÓN |
|---|---|---|
| ESTADO DE TAPA: | Buen estado | |
| ESTADO DE FONDO: | Buen estado | |
| ESTADO DE MUROS: | Buen estado | |

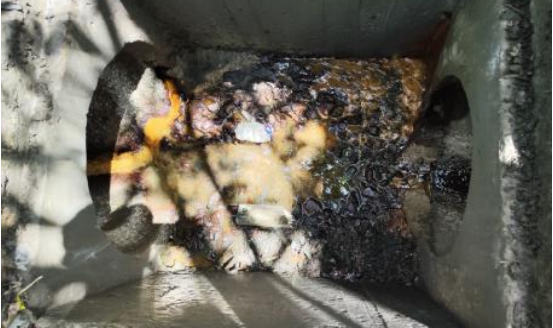
| 1.0 DESCRIPCIÓN DE LA CAJA | | 2.0 LOCALIZACIÓN |
|---|---|---|
| ESTADO DE TAPA: | Buen estado | |
| ESTADO DE FONDO: | Buen estado | |
| ESTADO DE MUROS: | Buen estado | <b>COORDENADAS:</b><br>5°39'31.9"N 73°58'53.3"W |

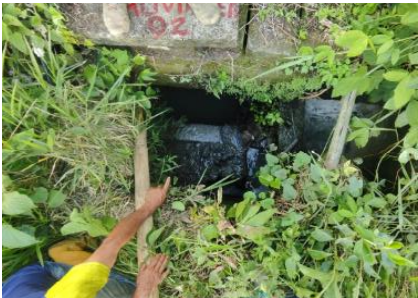
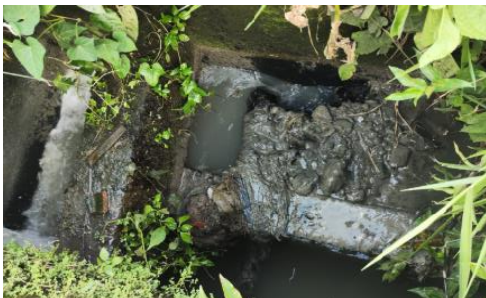
| 1.0 DESCRIPCIÓN DE LA CAJA | | 2.0 LOCALIZACIÓN | | | |
|---|---|---|--|--|--|
| CAJA N.º | 10 | | | | |

| 1.0 DESCRIPCIÓN DE LA CAJA | | 2.0 LOCALIZACIÓN | | | |
|---|---|---|--|--|--|
| ESTADO DE TAPA: | Buen estado | | | | |
| ESTADO DE FONDO: | Buen estado | | | | |
| ESTADO DE MUROS: | Buen estado | COORDENADAS:<br>5°39'39.7"N 73°59'00.3"W | | | |
