**Informe de Visita de Mantenimiento**  
**Corredor Gastronómico Municipio de La Tebaida**

**Fecha:** 17 de diciembre de 2024

**Lugar:** Corredor Gastronómico, Calle 10 entre Carreras 8 y 9

**Elaborado por:** Karen Diago Toro – Contratista Secretaría de Infraestructura

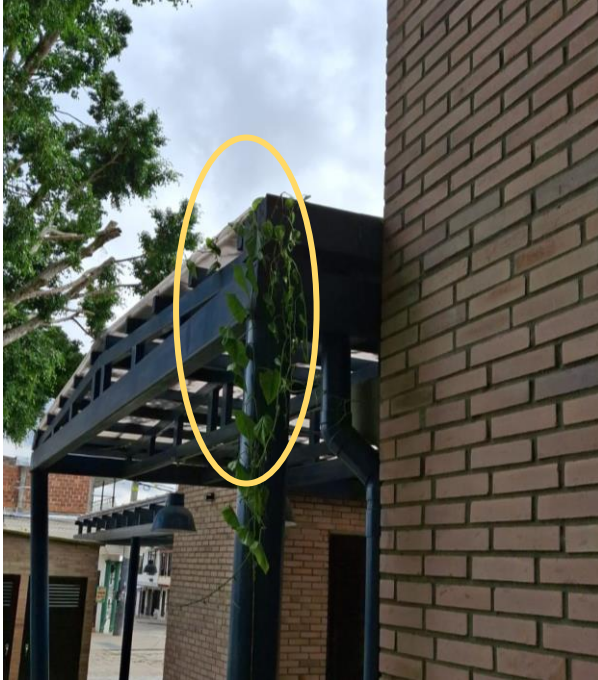
Presencia de material vegetal en canales

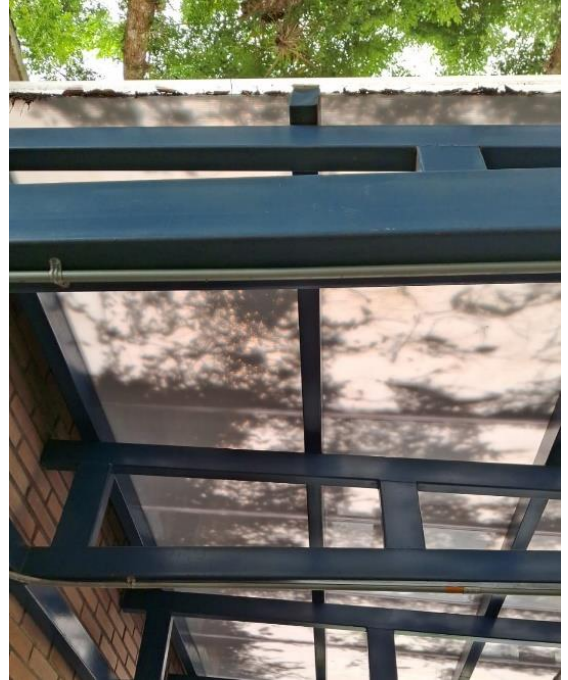
Presencia de material vegetal en cubierta

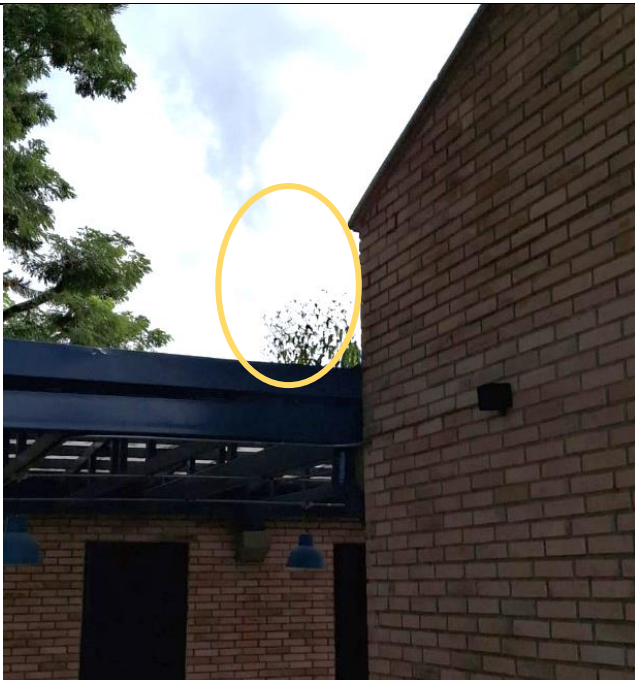
Presencia de material vegetal en canales

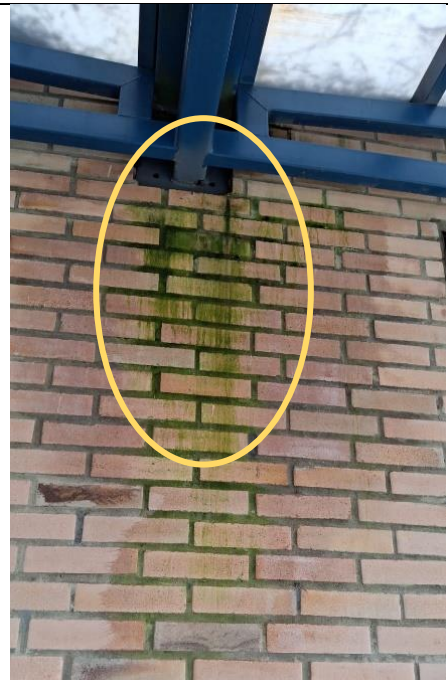
Presencia de material vegetal en juntas

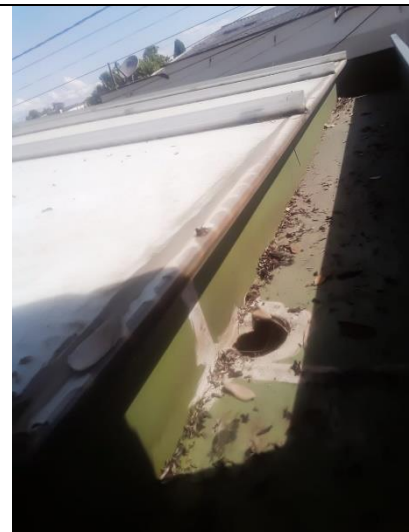
Presencia de material vegetal en juntas
