**INFORME DE MANTENIMIENTO  
CONTRATO 337-2024**

| Informe # | IPSE -337-2023-78 | Fecha | Diciembre 16 de 2024 |

**INFORME DE VISITA DE MANTENIMIENTO DEL SISTEMA DE TELEMETRÍA EN BAJA  
TENSIÓN EN LA LOCALIDAD DE SAN FRANCISCO – ACANDI (CHOCO)**

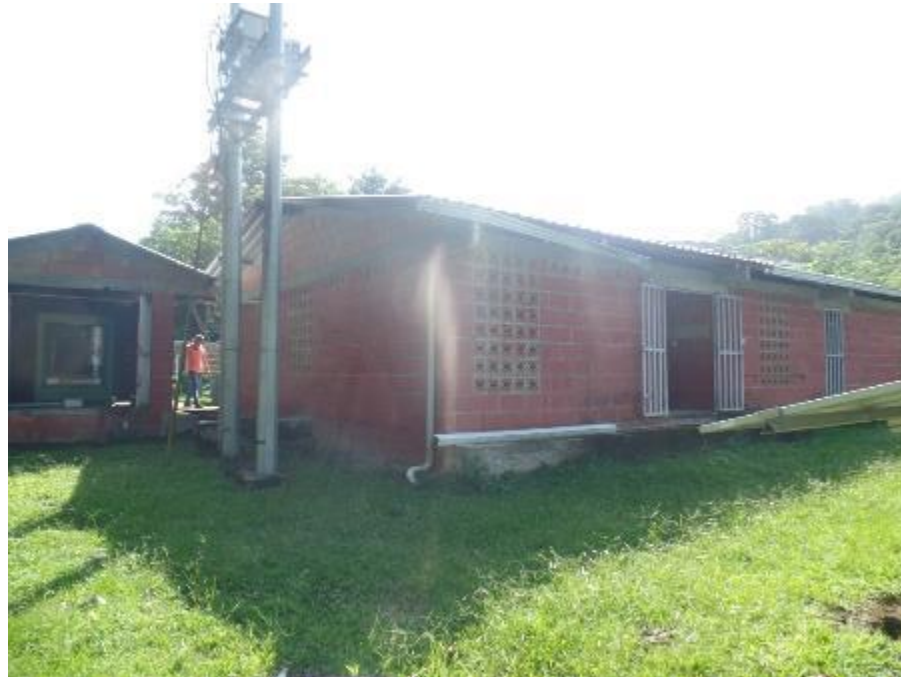
La planta de generación se encuentra ubicada a las afueras del caserío entre las localidades de Sanfrancisco y Trigana actualmente la localidad se presta servicio de energía entre las 12:00 AM y las 12:00 PM

Imagen No 2 instalación física planta de generación

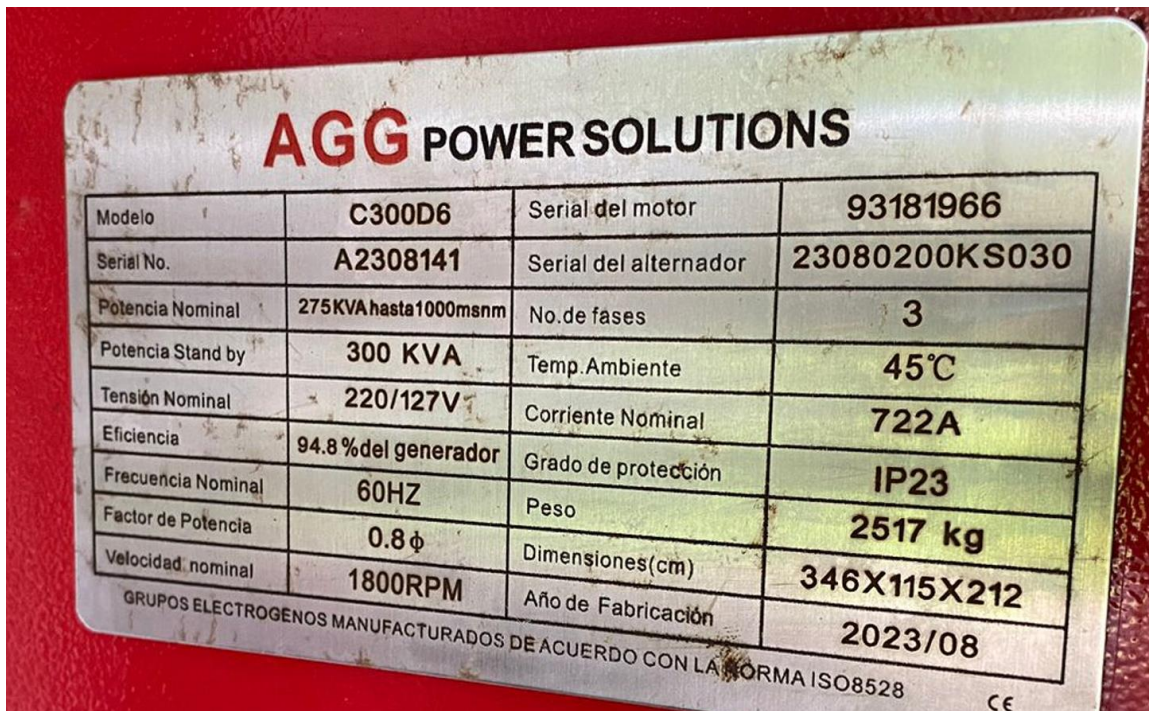
El generador se encuentra operativo y conectado a la red de distribución, a continuación, presentamos la placa de características.

Imagen No 3 Placa de características de generador # 1

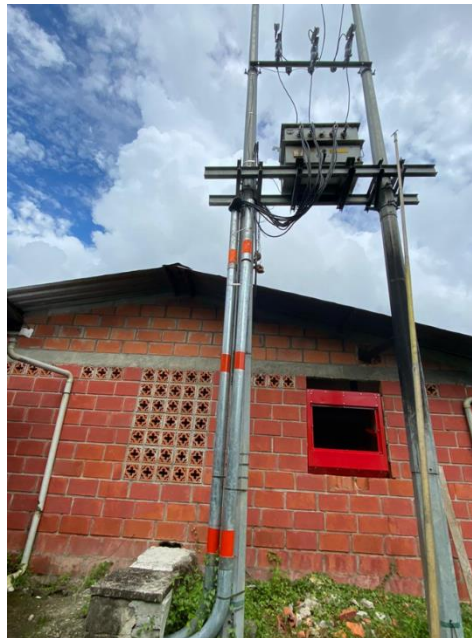
En la localidad se encuentra instalado un transformador de potencia marca Rymel con una capacidad de 225 kW que se encarga de alimentar la red de distribución en 13.8 kV

Imagen No 5 Transformador de potencia

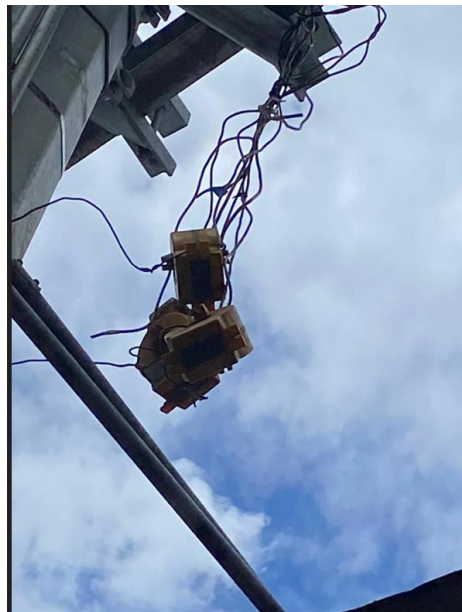
Se encuentran un juego de tres transformadores de baja tensión instalados en el exterior, pero desconectados de la entrada de baja tensión del transformador de potencia.

Imagen No 6 Transformadores de medida

Debido a que los tres transformadores de corriente se encuentran desconectados y se cambió la acometida de potencia del transformador, se requirió el cambio de los tres transformadores. Para la realización de esta actividad se requirió la desconexión de los cables de potencia de las tres líneas de potencia que viene del Generador

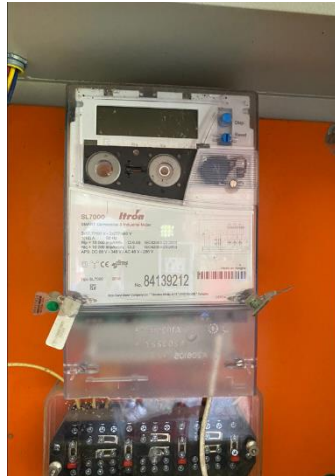
Se encuentra en el gabinete un medidor electrónico marca ITRON modelo SL7000 con número serial 84139212, pero sin las señales de medida

Imagen No 7 Gabinete de Medidor

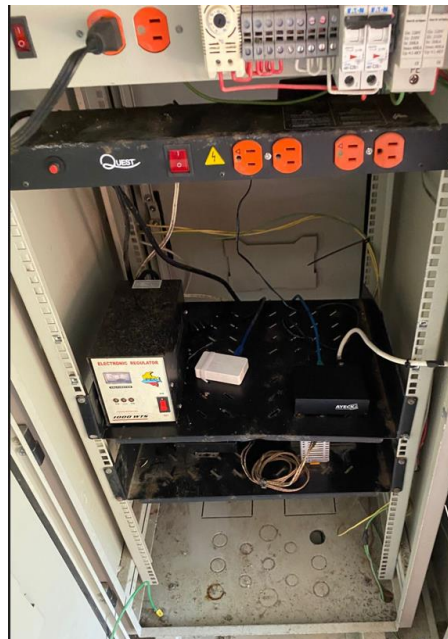
Se encontró el rack de comunicaciones con todos los equipos de comunicación en su interior, los equipos están energizados y funcionando

Imagen No 8 Rack de Comunicaciones

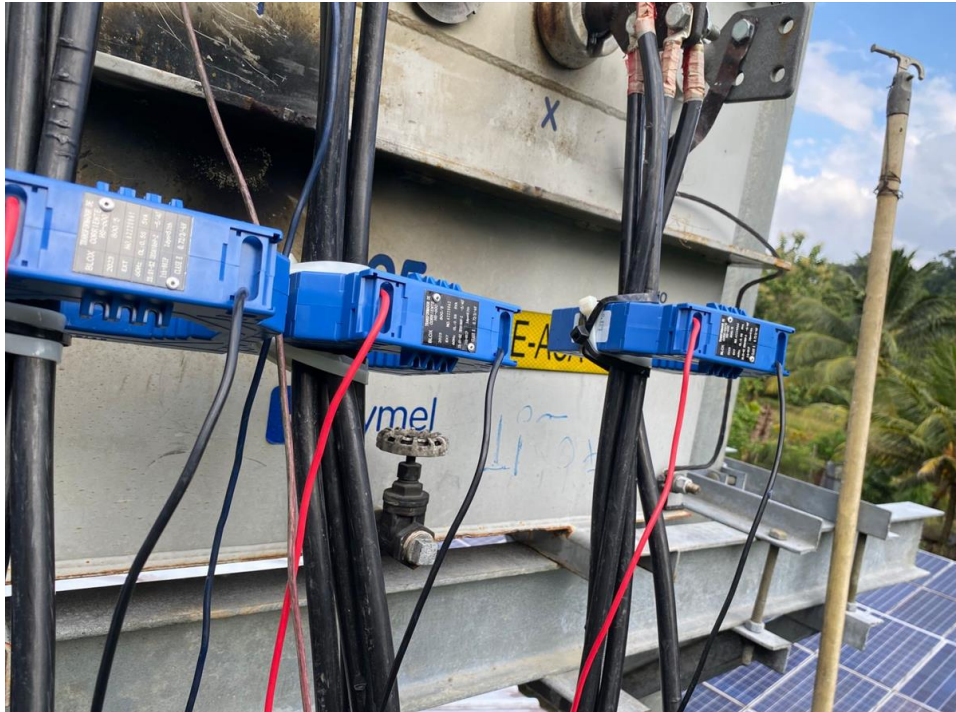
Imagen No 9 Transformadores Instalados

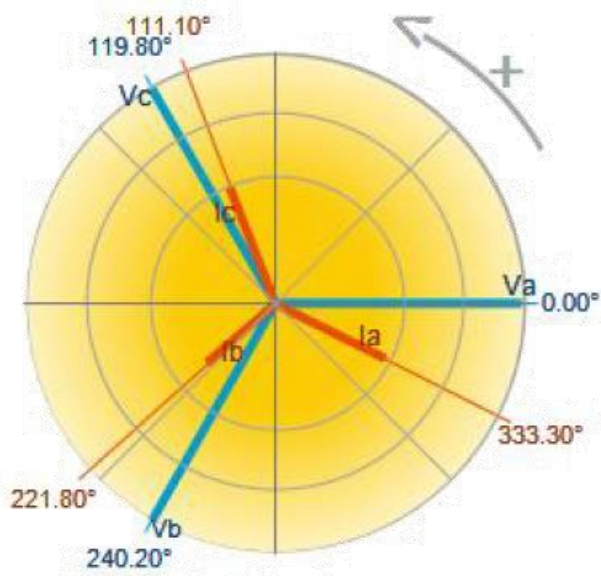
Imagen No 11 Diagrama Fasorial

Una vez Instalado se verifico la conexión mediante el diagrama fasorial del medidor instalador

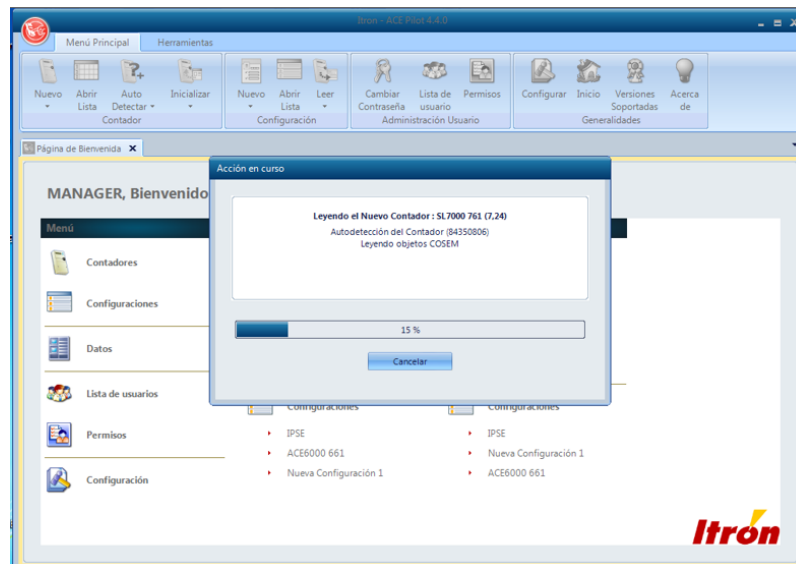
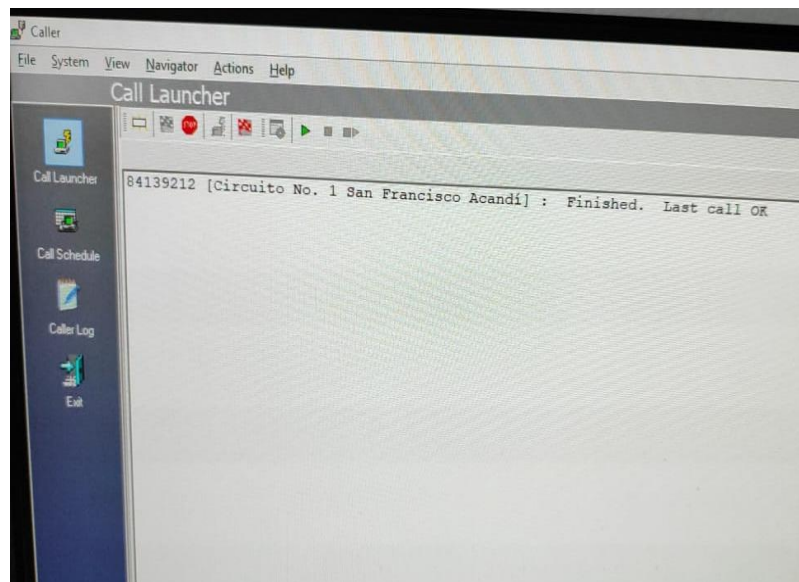
Una vez realizadas las conexiones y energizado el medidor se verifico la comunicación por medio de una prueba de comunicación local por medio del software propietario ACE PILOT

Imagen No 12 Pruebas de Comunicación local y remota
