**INFORME DE ACTIVIDADES REALIZADAS EN VISITAS DE ASISTENCIA TECNICA –
SEGURIDAD MINERA EN CALDAS**

**TITULO MINERO LH0071-17 MINA GUAYABALES
TITULO MINERO 164-98 MINA LA MARIELA JORGE BURITICA
TITULO MINERO 791-17 MINA EL SALTO**

**JOHN JAIRO COLLAZOS PINZÓN
CONTRATO GGC-0904-2024**

DICIEMBRE DE 2024

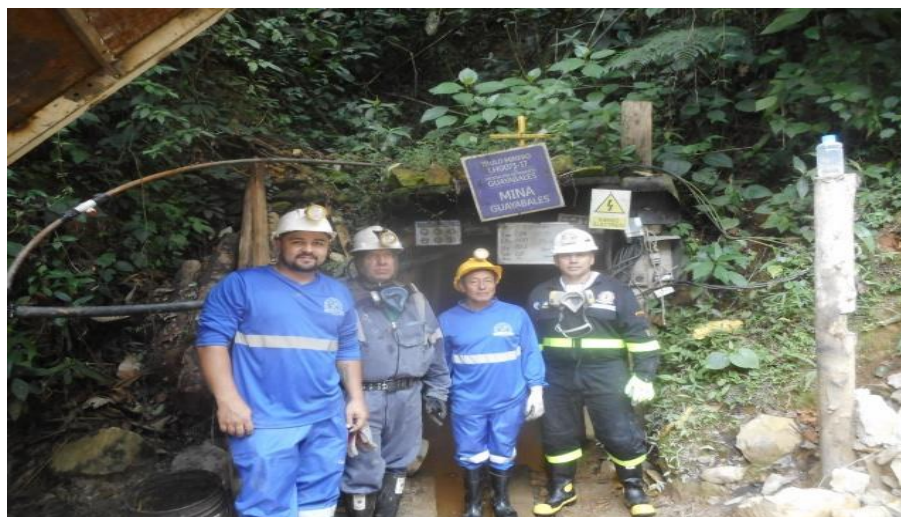
Avance por guías horizontales en la mina guayabales en dos galerías donde se comunica en la parte superior con la mina la Cacica labor de ventilación y en la parte inferior por la mina Azucena donde ingresa el aire.

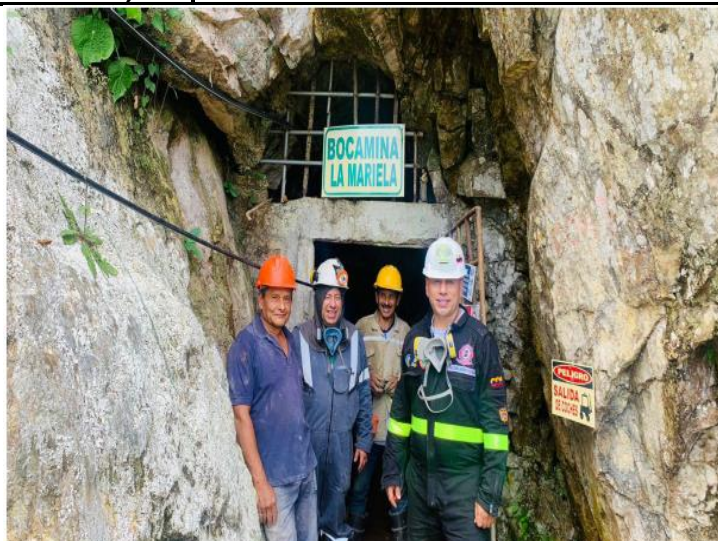
Avance por guías horizontales de 150 metros trabajan eventualmente en zonas mineralizadas donde se extrae el material y lo benefician en planta en el patio de la mina

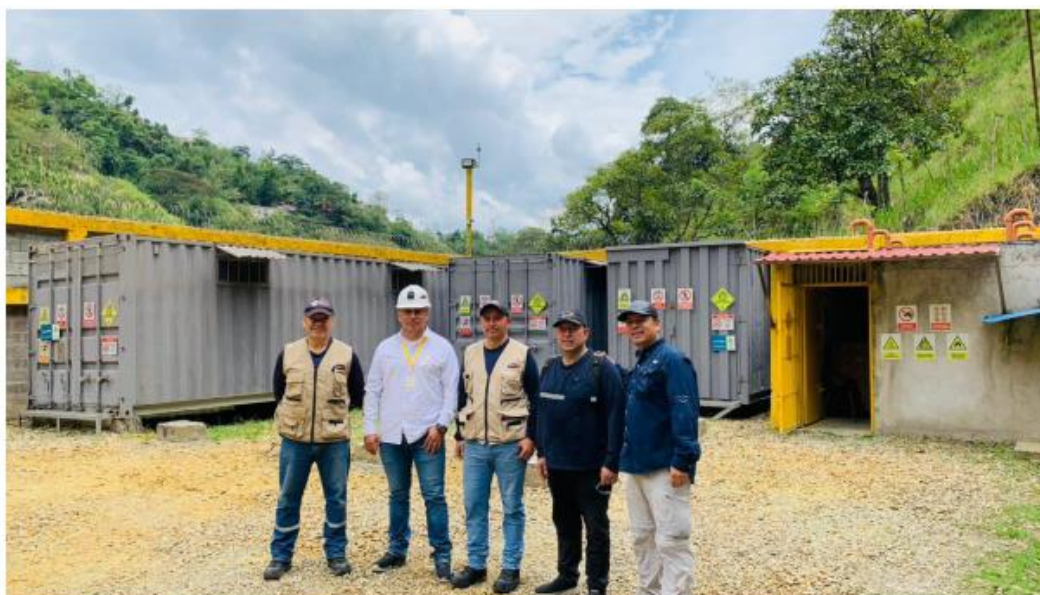
Existe un trabajo viejo abandonado y no hay mas labores mineras, hasta ahora adquirieron la licencia ambiental y van a montar un nuevo proyecto minero afectado por dos quebradas, se realiza visita al magazzino donde serán almacenados el material explosivo y accesorios de voladura del título.
