**Ref.:** Contrato de interventoría No.427 de 2024.

**Asunto:** Informe de interventoría No.3

## INFORME MENSUAL DE INTERVENTORÍA

| Objeto: | INTERVENTORÍA TÉCNICA, ADMINISTRATIVA, FINANCIERA, CONTABLE Y JURÍDICA DEL CONTRATO DE OBRA CUYO OBJETO ES: "MANTENIMIENTO PREVENTIVO Y CORRECTIVO DE TRES (3) BARRERAS DINÁMICAS DE RETENCIÓN DE DETRITOS AFECTADAS POR AVENIDAS TORRENCIALES. UNA (1) EN LA CORRIENTE HÍDRICA DE LA QUEBRADA MOTILON Y DOS (2) EN EL CAUCE DEL RÍO LAS CEIBAS Y RETIRO Y DISPOSICIÓN DE RESIDUOS RETENIDOS EN LAS CINCO (5) BARRERAS DINÁMICAS DE RETENCIÓN DE DETRITOS CONSTRUÍDAS EN EL ÁREA DE INFLUENCIA DEL POMCA RÍO LORO, RÍO LAS CEIBAS Y OTROS DIRECTOS AL MAGDALENA." | | Objeto: | MANTENIMIENTO PREVENTIVO Y CORRECTIVO DE TRES (3) BARRERAS DINÁMICAS DE RETENCIÓN DE DETRITOS AFECTADAS POR AVENIDAS TORRENCIALES. UNA (1) EN LA CORRIENTE HÍDRICA DE LA QUEBRADA MOTILON Y DOS (2) EN EL CAUCE DEL RÍO LAS CEIBAS Y RETIRO Y DISPOSICIÓN DE RESIDUOS RETENIDOS EN LAS CINCO (5) BARRERAS DINÁMICAS DE RETENCIÓN DE DETRITOS CONSTRUÍDAS EN EL ÁREA DE INFLUENCIA DEL POMCA RÍO LORO, RÍO LAS CEIBAS Y OTROS DIRECTOS AL MAGDALENA. | |

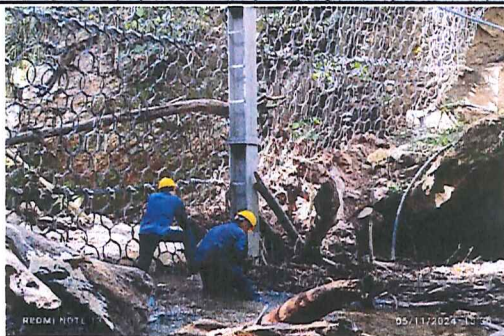
FOTOGRAFÍA No.1

LIMPIEZA EN BARRERA LOS MICOS

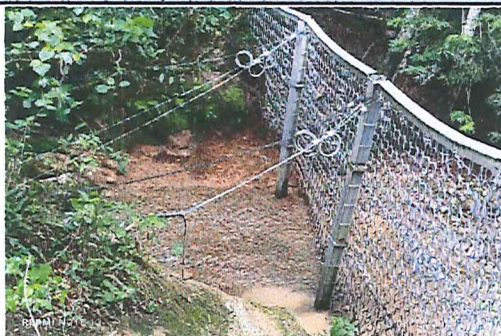
FOTOGRAFÍA No.2

LIMPIEZA EN BARRERA LOS MICOS

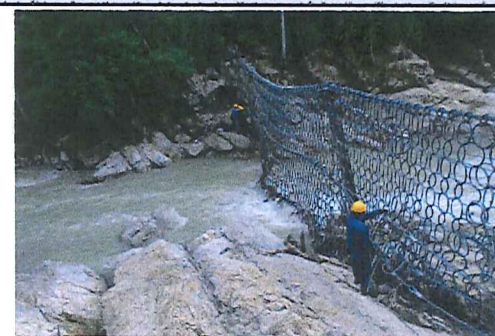
FOTOGRAFÍA No.3

RETENSIONAMIENTO DE CABLES LATERALES BARRERA K-18

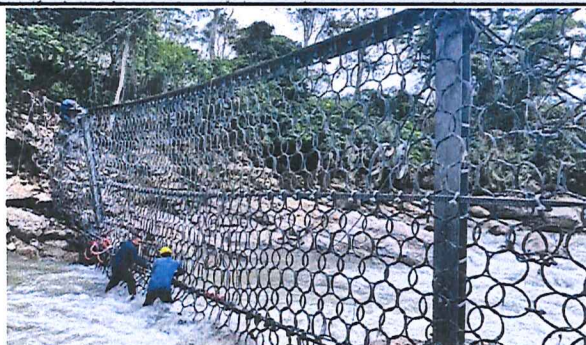
FOTOGRAFÍA No.4

RETENSIONAMIENTO DE CABLES LATERALES BARRERA K-18

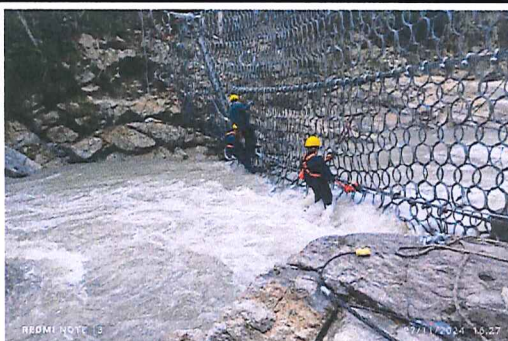
FOTOGRAFÍA No.5

INSTALACIÓN DE FRENOS EN BARRERA K-18

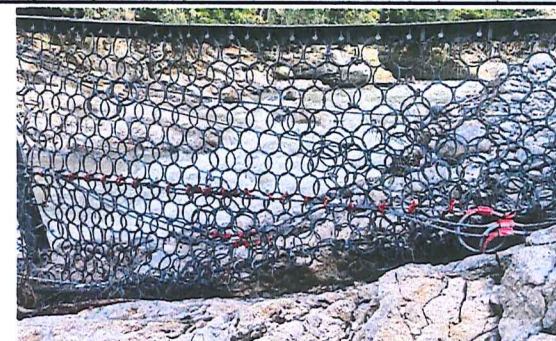
FOTOGRAFÍA No.6

INSTALACIÓN DE GRILLETES DE 1" BARRERA K-18

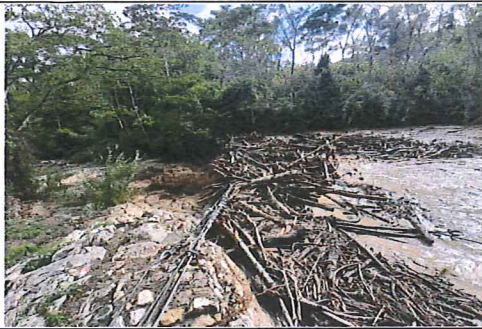
CRECIENTE DE LAS QUEBRADAS POR FUERTES LLUVIAS

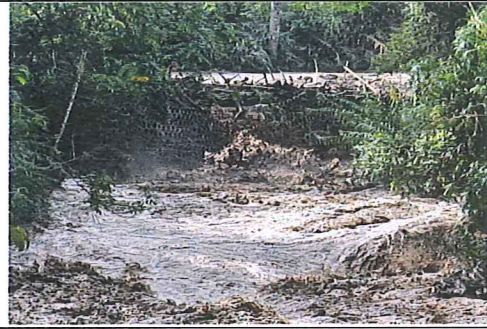
CRECIENTE DE LAS QUEBRADAS POR FUERTES LLUVIAS

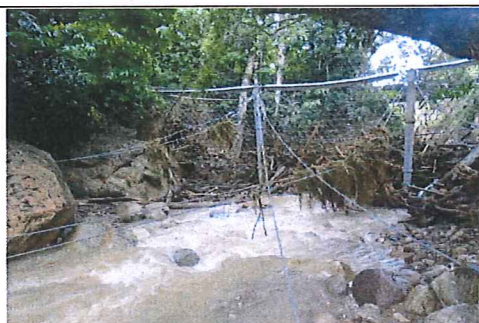
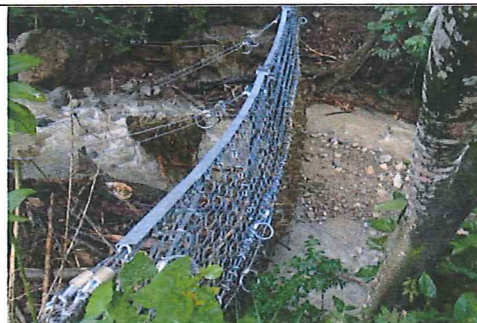
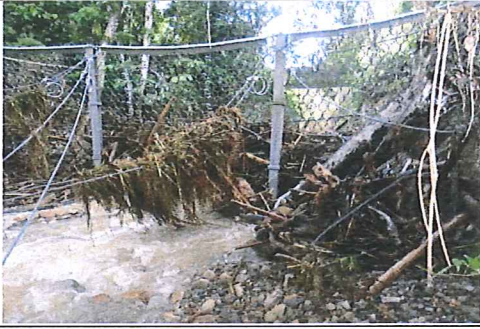
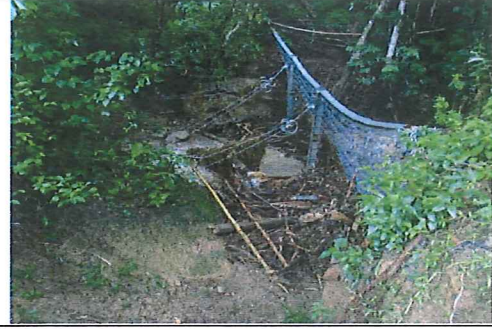
NUEVO MATERIAL RETENIDO EN BARRERA LOS MICOS

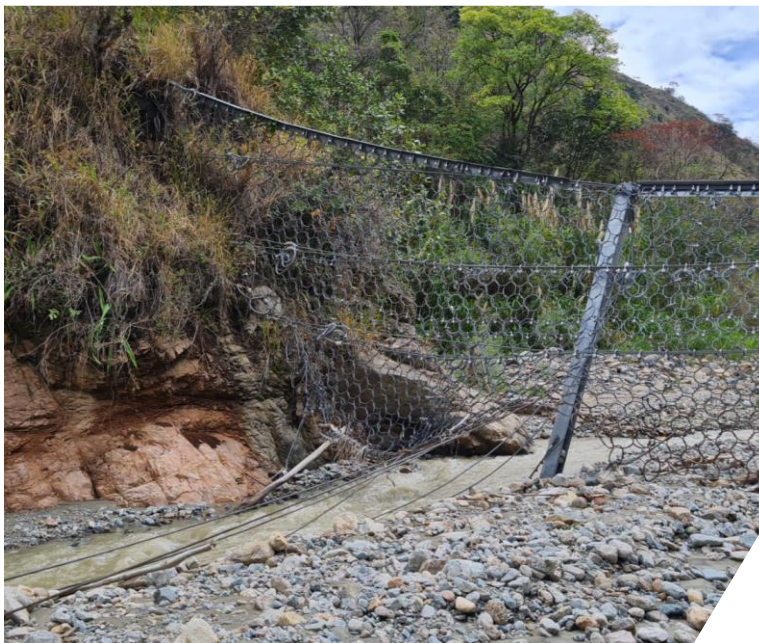
Durante los últimos eventos que ha contenido la barrera, se ha visto una mayor afectación de los frenos versus lo que originalmente se tenía estimado. En el contrato inicial se habían previsto 6 frenos. Por tal motivo se recomienda realizar una nueva visita de revisión entre el contratista, la interventoría y la CAM para poder determinar realmente el número de frenos afectado después de estos nuevos eventos.

Fotografía 1. Costado derecho de la barrera en donde se ve la afectación de los frenos

Como se puede ver en la imagen, varias filas de frenos están afectadas, por lo cual se da una recomendación de reemplazar lo antes posible para que la barrera continúe funcionando de manera adecuada.

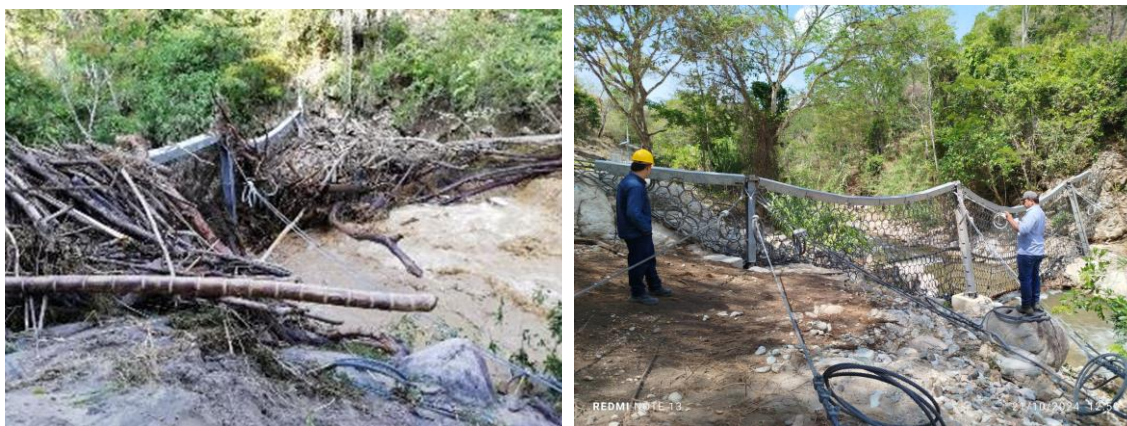
El lunes 21 de octubre se realizó visita en la barrera entre el contratista y la interventoría, en donde se entregaron las actividades de limpieza de la barrera dinámica y retiro de la malla secundaria Deltax. Estas actividades ya estaban terminadas y se proponía empezar las demás actividades programadas que contemplaban el reemplazo de piezas y retensionamiento de cables, sin embargo, el día 22 de octubre en la madrugada se presentó un nuevo evento de avenida torrencial, que volvió a ser detenido por la barrera dinámica impidiendo afectación río abajo.

Fotografía 2 y 3. A la izquierda fotografía inicial, a la derecha fotografía del 21 de octubre con barrera limpia y sin malla secundaria

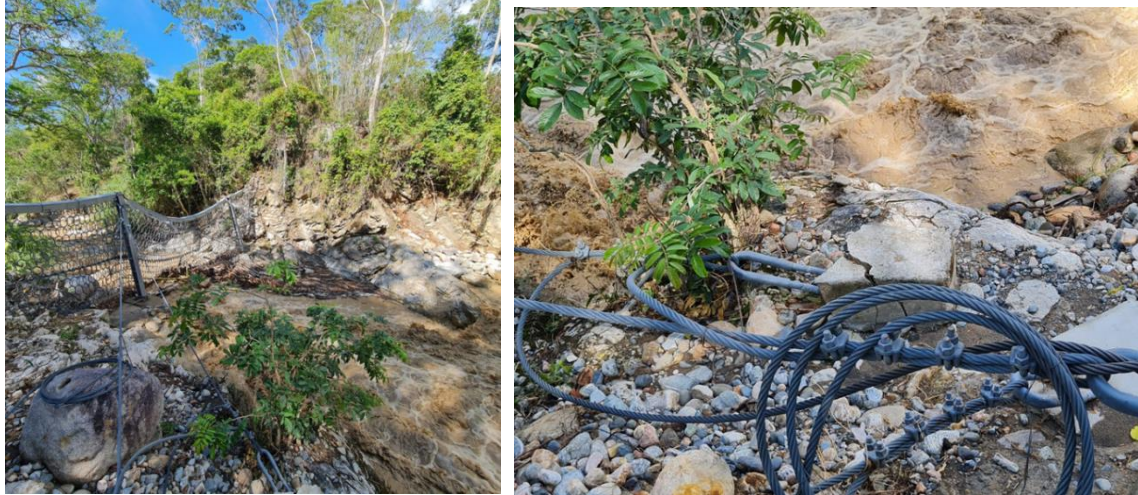
Este nuevo evento volvió a dejar material acumulado en la barrera dinámica, adicional se vieron afectados nuevos elementos, en los cuales se recomienda evaluar si se requiere hacer mantenimiento en este momento.

Fotografía 4 y 5. A la derecha se puede ver la barrera dinámica otra vez con material retenido, a la izquierda afectación en dados de concreto.

A pesar de ya haber realizado las labores de limpieza de la barrera, debido a este evento inesperado, fue necesario realizar la limpieza de la barrera nuevamente para continuar con el mantenimiento programado. Para este mantenimiento se retiró la protección a la abrasión y se procedió a realizar el cambio de frenos y retensionamiento de cables programado.

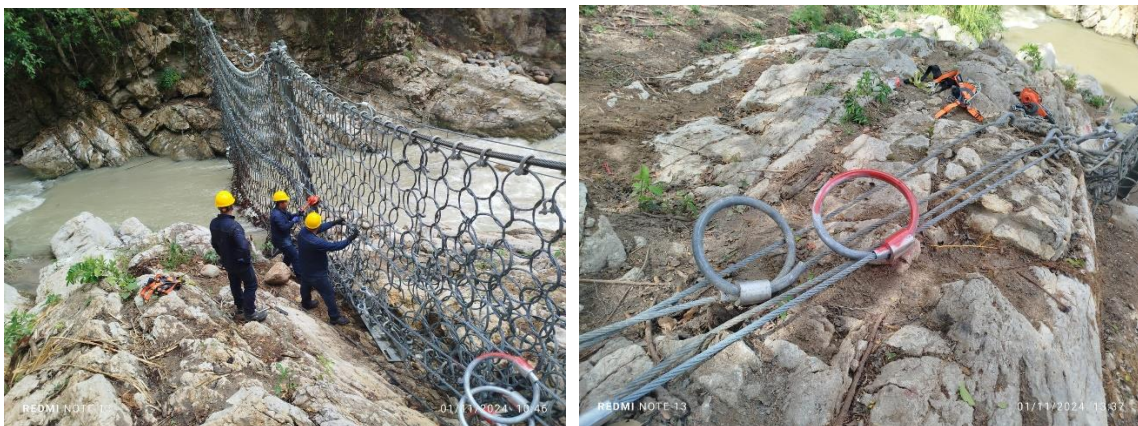
Ya se había realizado el cambio de 5 frenos y se había retensionado 5 de los cables horizontales de la barrera, sin embargo, el día 2 de noviembre en la madrugada se presentó un nuevo evento de grandes proporciones. El cual fue retenido por las barreras dinámicas, en parte gracias a que se había realizado cambio de frenos críticos y retensionamiento de cables a tiempo.

Fotografía 6 y 7. Retensionamiento de cables y cambio de frenos

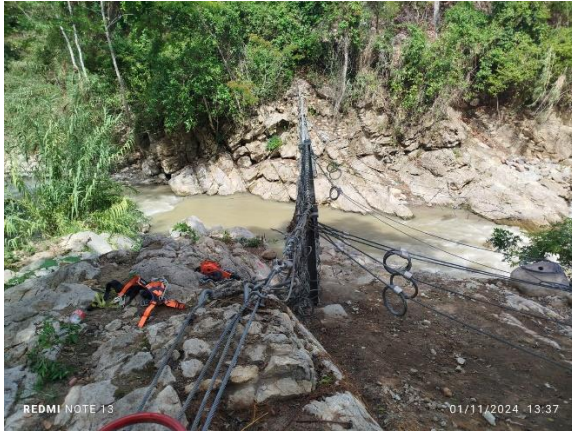
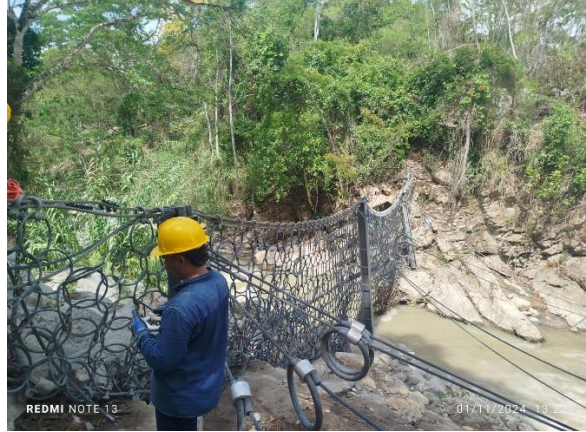
Fotografía 8 y 9. Registro fotográfico de la barrera limpia, 5 frenos ya cambiados y 5 cables tensionados en su totalidad.

Como se puede ver en la imagen anterior, ya se tenía la barrera casi en su altura original, con nuevos frenos instalados y varios cables tensionados en su totalidad. El día 2 de noviembre en la madrugada llegó un nuevo evento de avenida torrencial de gran magnitud el cual lleno en su totalidad a la barrera dinámica. El nuevo evento ha causado nuevas afectaciones en frenos y otros elementos que se revisaron después del evento. Estos elementos se recomiendan cambiar inmediatamente para que la barrera continúe deteniendo eventos de avenidas torrenciales de manera satisfactoria.

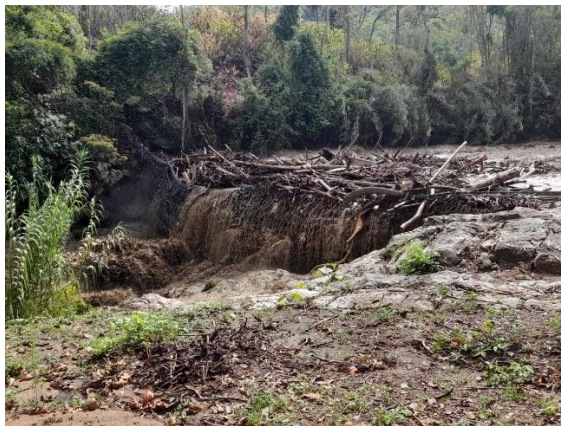
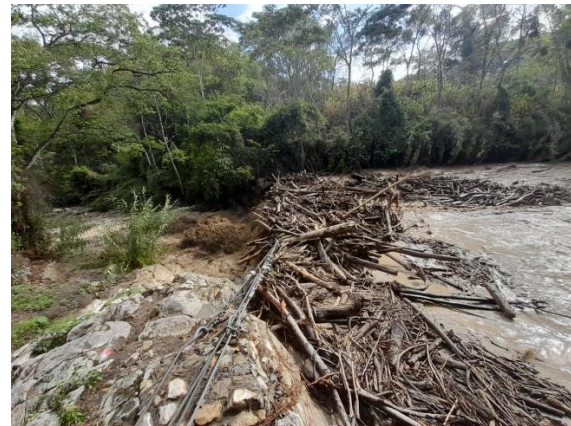
Fotografía 10 y 11. Barrera La Lindosa nuevamente llena

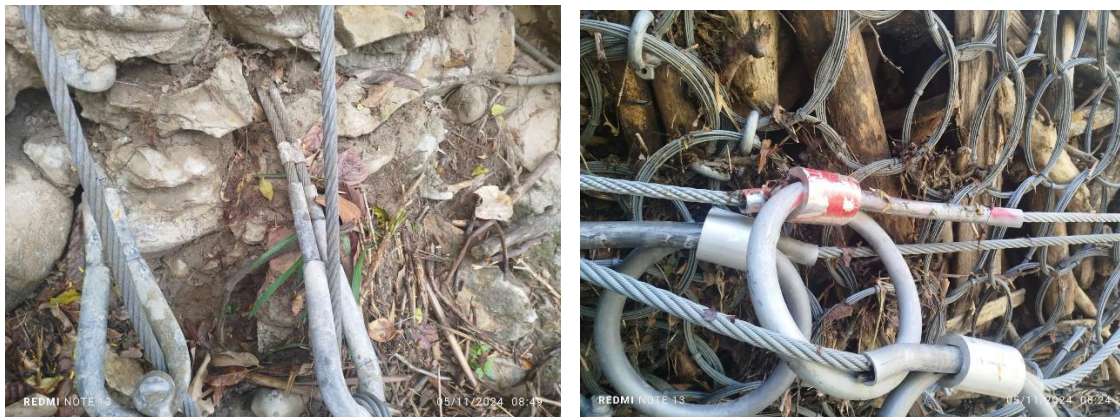
Fotografía 12 y 13. En la fotografía de la izquierda se ven anclajes afectados, en la fotografía de la derecha se ven nuevos frenos activados, incluidos frenos que ya se habían reemplazado

Estas afectaciones se han dado principalmente en la activación de frenos y en anclajes laterales, los cuales se recomienda reemplazar para que la barrera quede funcionando nuevamente.

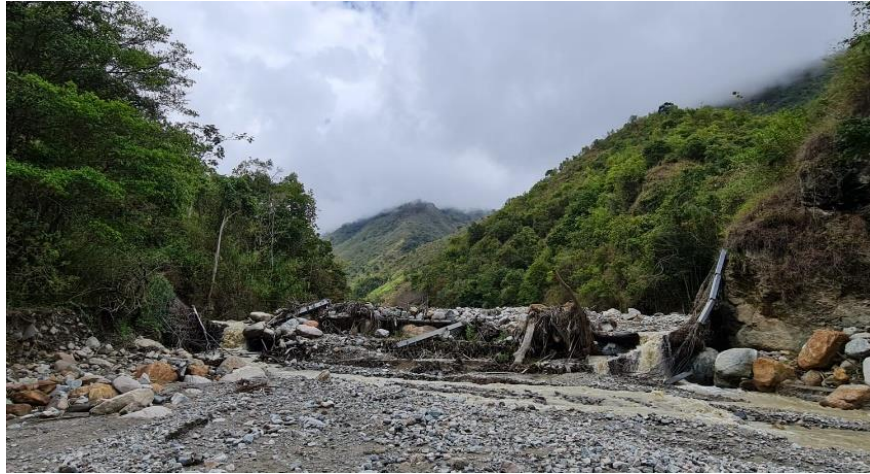
Al visitar la barrera nuevamente, después de tantos nuevos eventos nuevos se puede determinar que la afectación es mucho mayor a la proyectada al inicio del contrato. Muchos más elementos han sido afectados, por lo tanto, se requiere una revisión detallada de los elementos adicionales para evaluar realmente que se requiere para reparar la barrera y dejarla en condiciones de funcionamiento al 100%.

Fotografía 14. Condiciones actuales de la barrera.

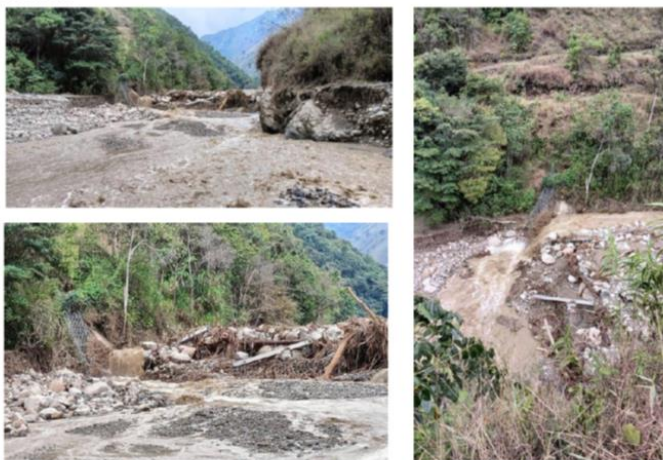
La creciente súbita causó afectaciones a la barrera dinámica No 3 ubicada sobre la quebrada Motilón:

Barrera dinámica No 3 durante la avenida torrencial ocurrida el 26 de marzo de 2024.

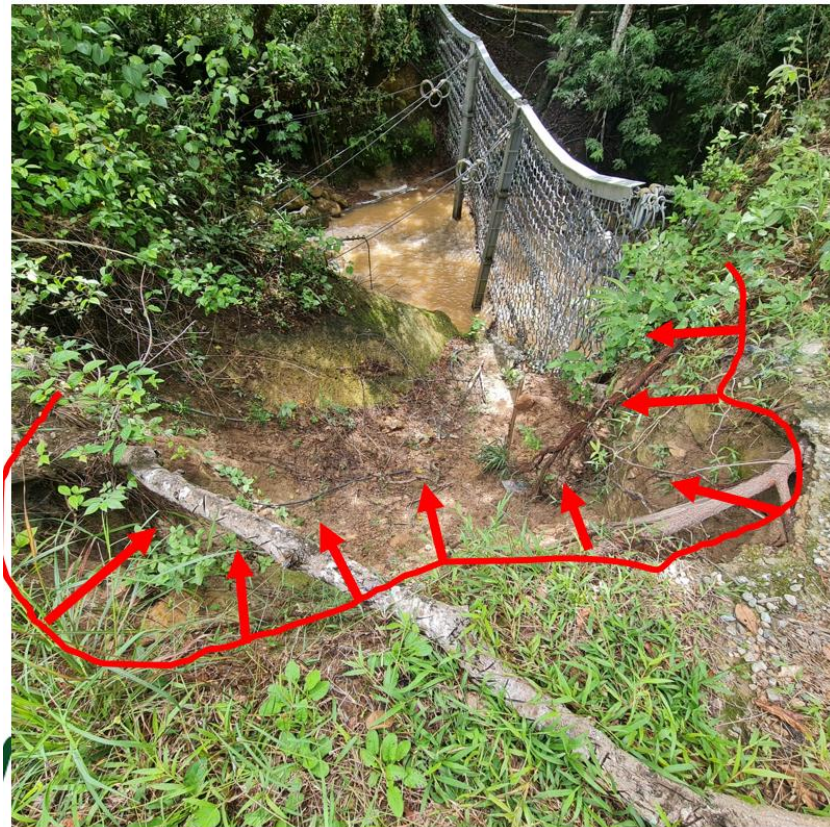
Fotografía 21. Proceso de erosión antes de la zona de la barrera dinámica

Una vez terminado el mantenimiento de esta barrera, en comité entre el contratista, la interventoría y la CAM, se le solicitó al contratista que revise adicional una protección a la erosión de un lateral de la quebrada antes de la barrera dinámica.

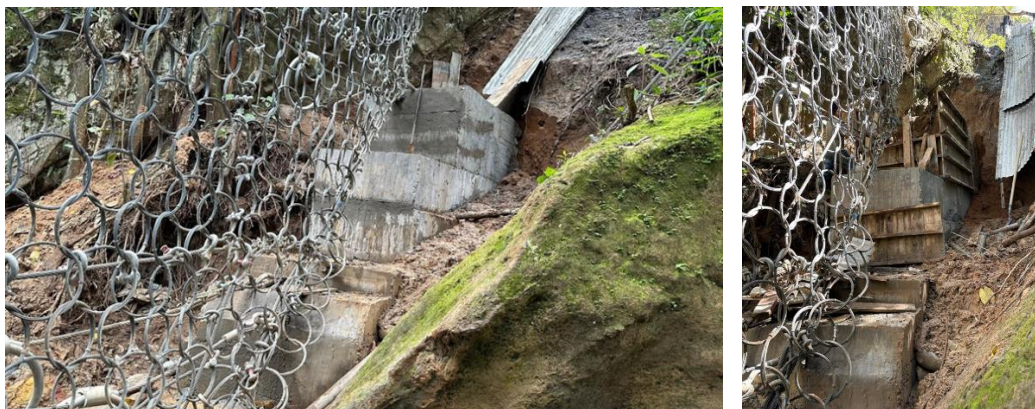
Es importante para la CAM controlar este proceso de erosión en este momento, debido a que por detrás del río se encuentra una vía, la cual no puede ser afectada por crecientes de la quebrada los Micos. Por esta razón, el contratista propone una estructura de concreto escalonada y amarrada a la zona de roca por medio de pernos de anclaje y con un relleno compactado detrás de esta. Esta solución ya había sido probada en este mismo lugar en la zona de la barrera, con excelentes resultados que demuestran que con estas estructuras se puede controlar la erosión lateral incluso en eventos de crecidas de la quebrada.

Fotografía 22 y 23. Proceso de construcción protección con concreto

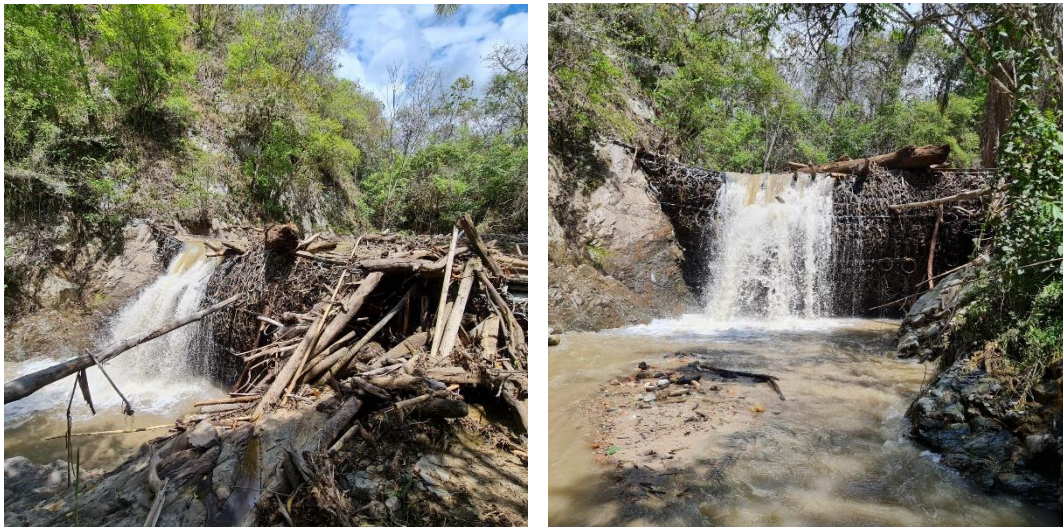
El día 22 de octubre en la madrugada, se presentó un nuevo evento de avenida torrencial de gran magnitud en esta quebrada, afortunadamente se había realizado ya la limpieza del 40% de la barrera y la barrera pudo funcionar ante un nuevo evento de avenida torrencial, deteniendo nuevamente gran cantidad de material, que de no ser por la barrera hubiera podido causar daños en la parte baja del río Ceibas.

Fotografía 28 y 29. Fotografías del estado actual de la barrera

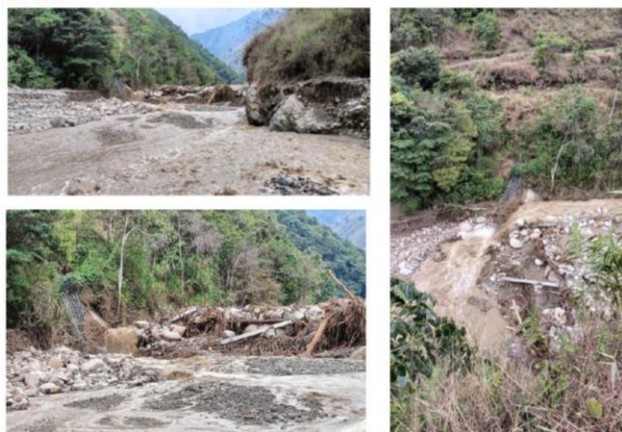
La creciente súbita causó afectaciones a la barrera dinámica No 3 ubicada sobre la quebrada Motilón:

Barrera dinámica No 3 durante la avenida torrencial ocurrida el 26 de marzo de 2024.

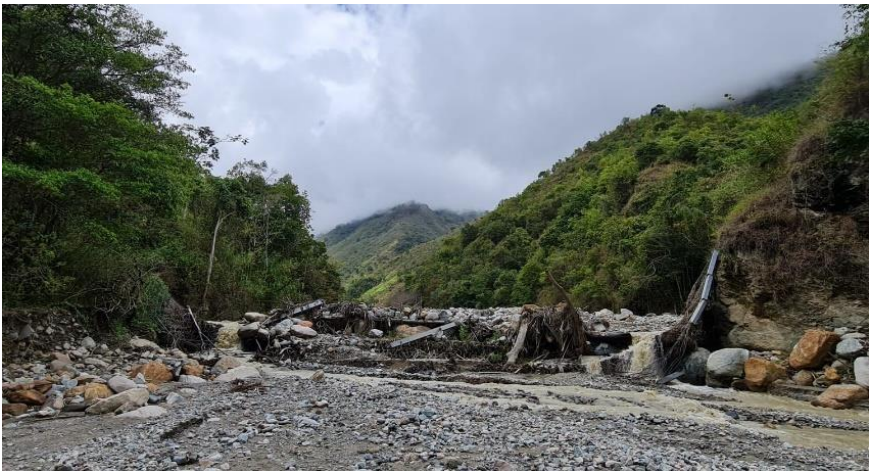
Al visitar la barrera nuevamente, después de tantos nuevos eventos nuevos se puede determinar que la afectación es mucho mayor a la proyectada al inicio del contrato. Muchos más elementos han sido afectados, por lo tanto, se requiere una revisión detallada de los elementos adicionales para evaluar realmente que se requiere para reparar la barrera y dejarla en condiciones de funcionamiento al 100%.

Fotografía 5. Condiciones actuales de la barrera.
