03/12/2024

## **INFORME DE VISITA**

**PLAZA DE MERCADO:**

**TRINIDAD GALAN**

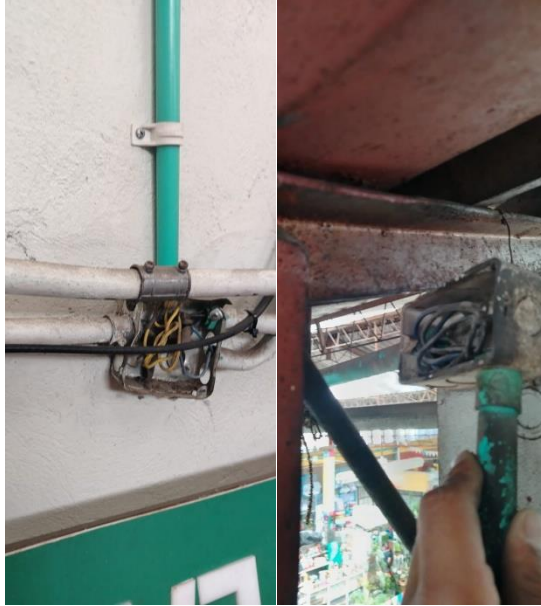
### Evidencia 1. Empalmes en cajas de paso

Se inicia realizando seguimiento de alimentación de los locales, evidenciando empalmes desconectados, los cuales se ajustan y aseguran dentro de cajas de paso.

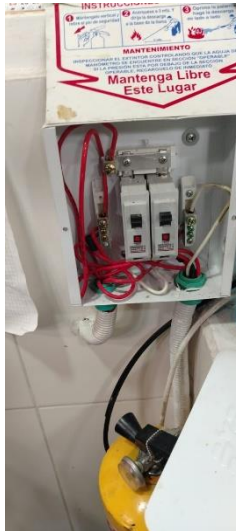
**Evidencia 2. Tablero de distribución**

Una vez reestablecido el servicio de energía eléctrica, posteriormente se informa al día siguiente 4 de diciembre un problema en ambos locales debido que al momento de conectar una nevera se apaga una del local contiguo, por lo que se realiza medición del nivel de tensión de ambos locales encontrando una tensión de 101V.

- Se deben independizar ambos tableros de distribución desde medidores dejando cada local con cuenta independiente en calibre #8 para el buen funcionamiento de los equipos a conectar.

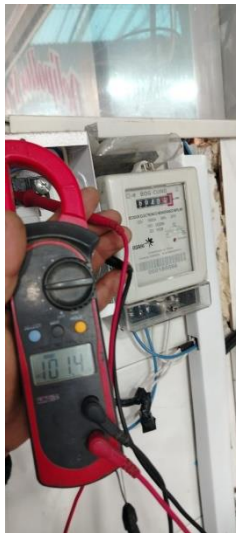
**Evidencia 3. Tensión en tablero de distribución**

Se procede a verificar estado de tomacorrientes e identificar que cargas se encuentran conectadas a tablero de distribución encontrando que tomacorrientes igualmente presenta una caída de tensión mayor, se realiza prueba de continuidad para validar si ambos locales pertenecen a una misma cuenta.

Se finaliza servicio informando a comerciantes que se debe realizar independización de los locales dado que el circuito al que están conectados no soporta la carga actual generando caída de tensión.
