30/11/2024

## **INFORME DE VISITA**

**PLAZA DE MERCADO:**

**FONTIBON**

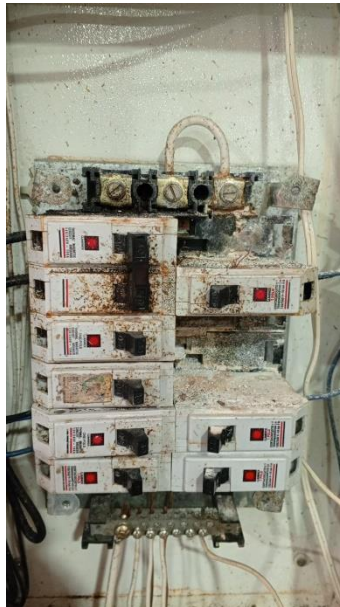
**Evidencia 1. Tablero de distribución**

Se encuentra tablero de distribución en mal estado y con conexiones irregulares a través de cables dúplex y protecciones activadas por sobrecargas, se reactivan protecciones y se reestablece servicio de energía en segundo piso.

- Se reestablece servicio de energía de alumbrado de áreas comunes, e igualmente se deja en funcionamiento locales afectados por falta de energía.
- Se deben realizar adecuaciones de normalización en tablero de distribución dado que se encuentra en mal estado y sin alimentación debidamente realizada.
- Se informa a administradora que el problema eléctrico que se tiene en la plaza de mercado es generado a las conexiones indebidas por parte de algunos comerciantes generando sobrecargas en los conductores eléctricos y en las protecciones.

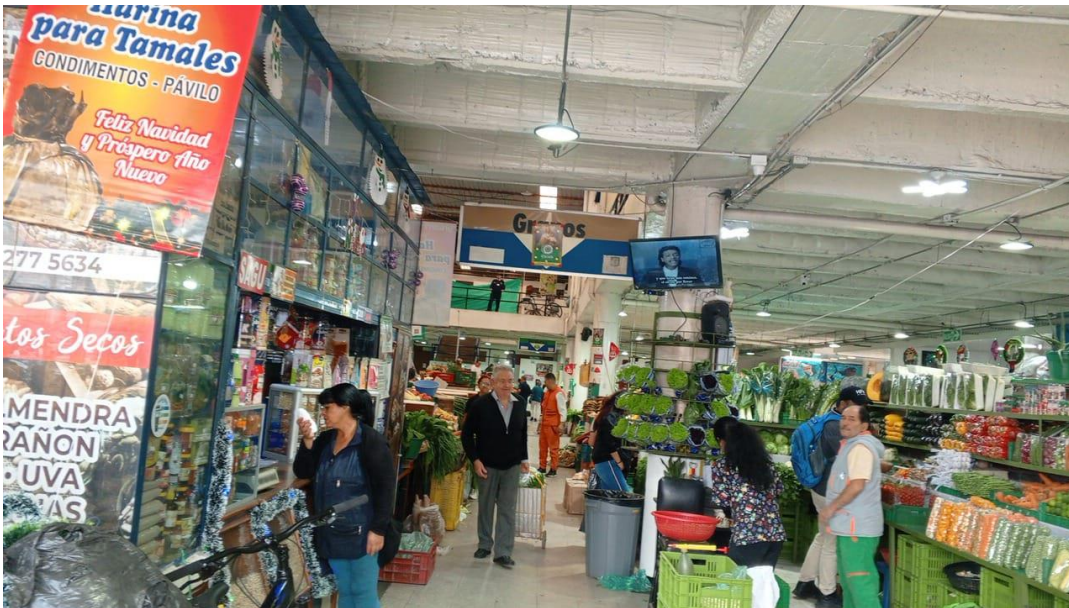
**Evidencia 2. Servicio de energía reestablecido**

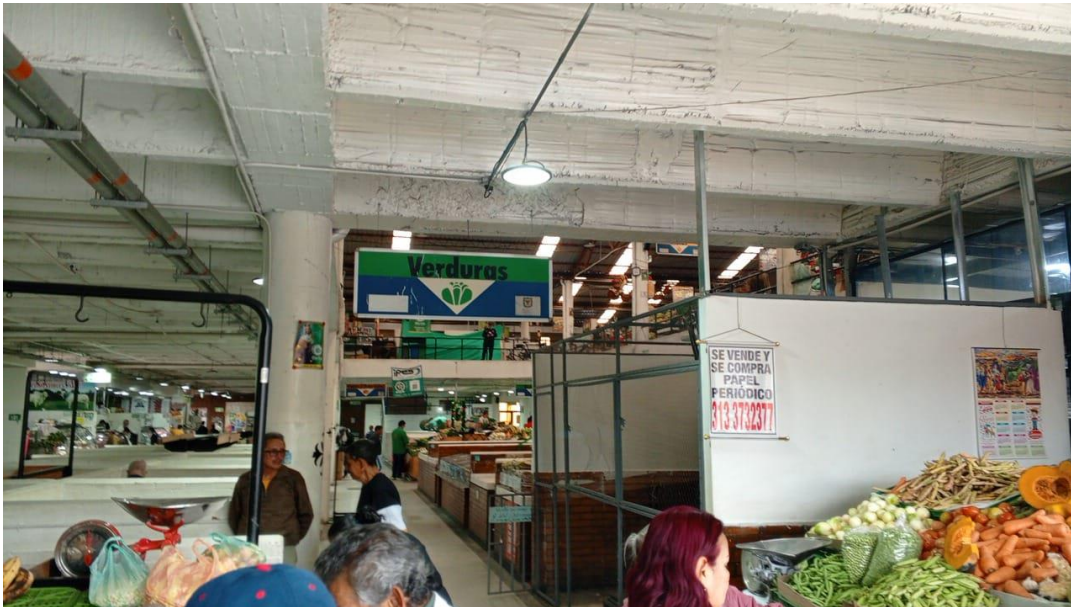
**Evidencia 3. Iluminación en funcionamiento**
