FORMATO TÉCNICO DE VISITA Y/O VERIFICACIÓN-  
CONTROL URBANÍSTICO  
ALCALDIA LOCAL DE USAQUÉN

Formato Técnico de Visita y/o Verificación- Control Urbanístico			INFORME TÉCNICO IT – CEG001-2024		
DATOS GENERALES					
FECHA DE VISITA	3 DE DICIEMBRE DEL 2024		No. PRELIMINAR	20215110061952	
OBJETO DE LA VISITA	VERIFICAR PRESUNATA PERTURBACIÓN A LA POSESIÓN		No. ACTUACIÓN ADMINISTRATIVA	2021513490106784E	
DIRECCIÓN DEL INMUEBLE	KR 12 B 140 37		CHIP	-	
NOMBRE DE LA PERSONA QUE ATIENDE	VIGILANTE DE TURNO		TIPO Y No. IDENTIFICACIÓN	-	
NOMBRE DEL PROPIETARIO DEL INMUEBLE	-		No. IDENTIFICACIÓN	-	
DIRECCIÓN DE NOTIFICACION	KR 12 B 140 37		TELÉFONO	-	
ASPECTOS TÉCNICOS					
VERIFICACIÓN DOCUMENTAL					
LICENCIA DE CONSTRUCCIÓN	NO		LICENCIA No.	N/A	
FECHA DE EJECUTORIA	N/A		FECHA DE VIGENCIA	N/A	
LICENCIA DE URBANISMO	NO		RESOLUCION No.	N/A	
FECHA DE EJECUTORIA	N/A		FECHA DE VIGENCIA	N/A	
ANÁLISIS DE LA LICENCIA APORTADA					
N/A					
CONSULTA NORMA URBANA					
U.P.L.	N/A	TRATAMIENTO	N/A	PREDIO DE INTERES CULTURAL	NO

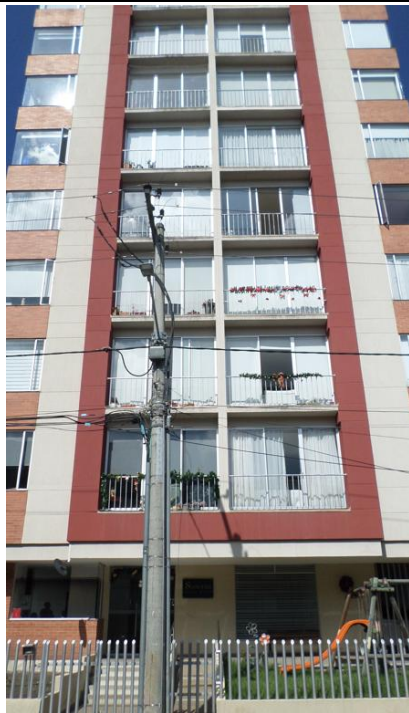
**IMAGEN 2: FOTOGRAFÍA DEL PREDIO**

OBRAS EJECUTADAS			
N/A			
OBSERVACIONES			
<p>El día 3 de diciembre del 2024, se adelantó visita técnica al predio de la KR 12 B 140 37, con el fin de verificar presunta perturbación a la posesión.</p> <p>En el momento de la visita, se encontró que, la construcción emplazada en el predio de la referencia, corresponde a multifamiliar PH SANTORINI, la persona encargada de la vigilancia en portería, atiende la visita y se comunica con la administración, soy atendido telefónicamente, mencionando que, el origen de la queja por actos perturbadores, fue corregido por parte del predio de la KR 12 B 140 47, puesto que la teja ubicada sobrepasando los linderos y muros medianeros de los dos predios, en la zona posterior, fue retirada, por lo tanto, se considera subsanada la perturbación.</p> <p>Así mismo la persona que atiende telefónicamente, manifiesta que se llegó a un acuerdo amigable entre las dos propiedades.</p>

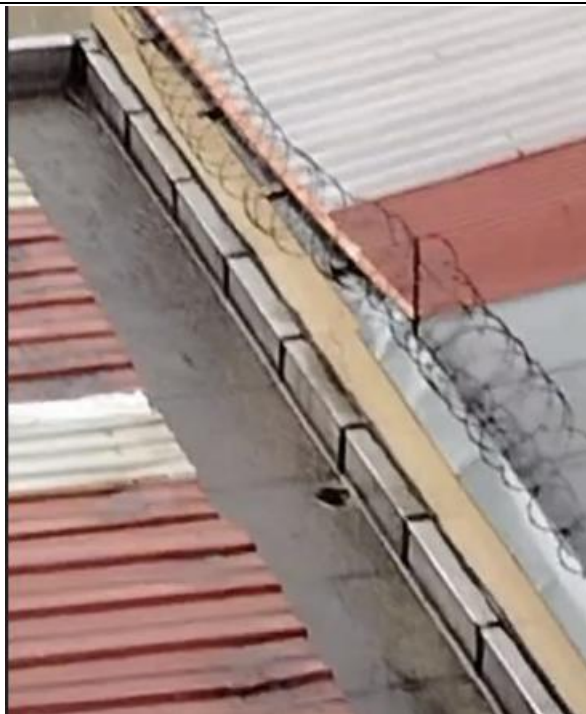
**IMAGEN 3: FOTOGRAFIA ESPACIO RESTITUIDO**
