FORMATO TÉCNICO DE VISITA Y/O VERIFICACIÓN-
CONTROL URBANÍSTICO
ALCALDIA LOCAL DE USAQUÉN

Formato Técnico de Visita y/o Verificación- Control Urbanístico			INFORME TÉCNICO IT – CEG002-2024		
DATOS GENERALES					
FECHA DE VISITA	3 DE DICIEMBRE DEL 2024		No. PRELIMINAR	20215110076492	
OBJETO DE LA VISITA	VERIFICAR PRESUNTA PERTURBACIÓN A LA POSESIÓN		No. ACTUACIÓN ADMINISTRATIVA	2021513490106681E	
DIRECCIÓN DEL INMUEBLE	CL 137 16 A 16 APTO 205		CHIP	AAA0112EFEP	
NOMBRE DE LA PERSONA QUE ATIENDE	NO SUMINISTRAN INFORMACIÓN		TIPO Y No. IDENTIFICACIÓN	-	
NOMBRE DEL PROPIETARIO DEL INMUEBLE	-		No. IDENTIFICACIÓN	-	
DIRECCIÓN DE NOTIFICACION	CL 137 16 A 16 APTO 205		TELÉFONO	-	
ASPECTOS TÉCNICOS					
VERIFICACIÓN DOCUMENTAL					
LICENCIA DE CONSTRUCCIÓN	NO		LICENCIA No.	N/A	
FECHA DE EJECUTORIA	N/A		FECHA DE VIGENCIA	N/A	
LICENCIA DE URBANISMO	NO		RESOLUCION No.	N/A	
FECHA DE EJECUTORIA	N/A		FECHA DE VIGENCIA	N/A	
ANÁLISIS DE LA LICENCIA APORTADA					
N/A					
CONSULTA NORMA URBANA					
U.P.L.	25 USAQUEN	TRATAMIENTO	CONSOLIDACIÓN	PREDIO DE INTERES CULTURAL	NO

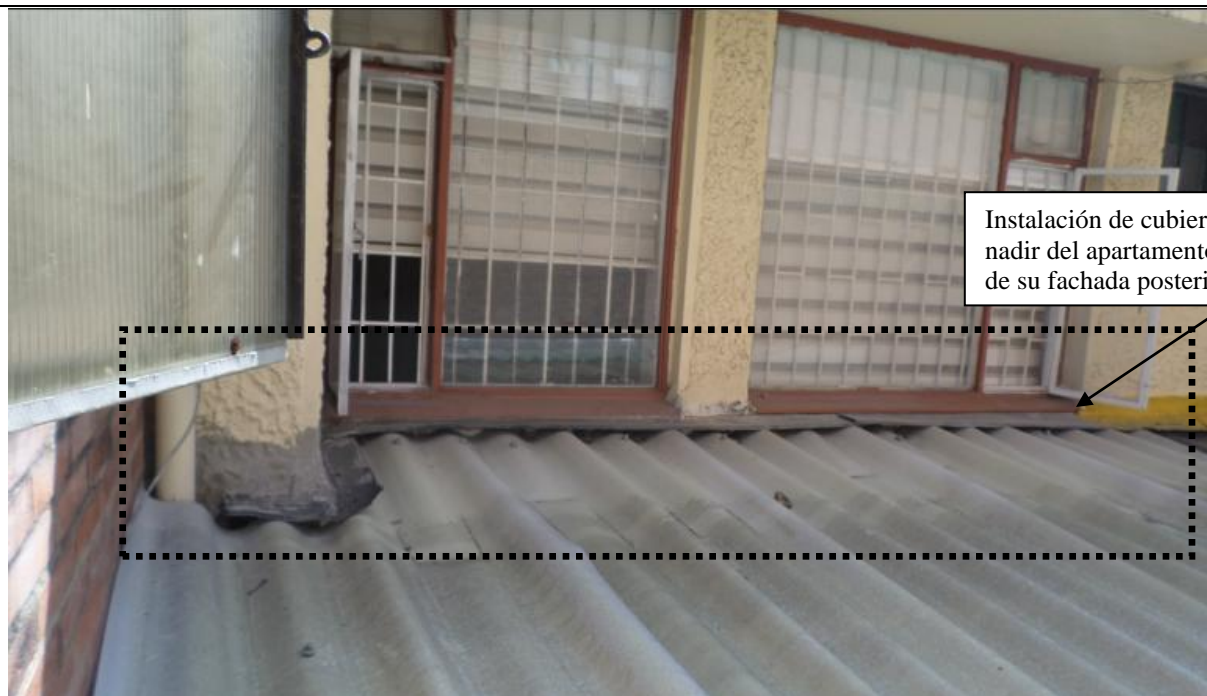
IMAGEN 3: FOTOGRAFIA INTERNA POSTERIOR

Instalación de cubierta que sobrepasa el nadir del apartamento 205, ocupando parte de su fachada posterior.

OBRAS EJECUTADAS			
N/A			
OBSERVACIONES			
<p>El día 3 de diciembre del 2024, se adelantó visita técnica al predio de la CL 137 16 A 16 APTO 205, con el fin de verificar presunta perturbación a la posesión.</p> <p>En el momento de la visita, se encontró que, en el predio de la referencia, se emplaza un multifamiliar en PH, se ingresa al inmueble y soy atendido por los residentes del APARTEMENTO 205, desde donde se puede apreciar que, en la zona posterior del inmueble, se encuentra instalada una cubierta en tejas plásticas, en un área de 9m2, la cual cubre el patio del APARTEMENTO 103, esta cubierta, se ubica sobre la parte final de las ventanas de las habitaciones del segundo piso, del APARTEMENTO 205, presentándose una perturbación a la posesión puesto que, el apartamento 103, invade una zona común que es de uso exclusivo del apartamento 205, como lo es la fachada posterior, se recomienda retirar la cubierta o en su defecto, si así lo determinan las partes y la copropiedad, adecuar la instalación de la cubierta de 9m2, para que no afecte la fachada posterior del apartamento 205.</p>

CONCLUSIONES			
AREA EN CONTRAVENCIÓN (M2)	N/A	ÁREA LEGALIZABLE (M2)	N/A
		ÁREA NO LEGALIZABLE (M2)	N/A
TIPO DE INFRACCIÓN	PERTURBACIÓN A LA POSESIÓN POR CUBIERTA INSTALADA EN FACHADA POSTERIOR DEL APARTAMENTO 205		
¿HAY OCUPACIÓN DE ESPACIO PÚBLICO?	SI__ NO_X_	¿SE DEJÓ CITACIÓN?	SI__ NO_X_
ELABORADO POR	RECIBIDO POR:	NOTA	
  Arq. CAMPO ELÍAS GUTIÉRREZ Apoyo – Inspecciones de Policía	  Ing. JOSE DANILO TRIANA Apoyo a la supervisión	  ALCALDÍA MAYOR DE BOGOTÁ D.C.
