FORMATO TÉCNICO DE VISITA Y/O VERIFICACIÓN-
CONTROL URBANÍSTICO
ALCALDIA LOCAL DE USAQUÉN

Formato Técnico de Visita y/o Verificación- Control Urbanístico			INFORME TÉCNICO IT – CEG003-2024		
DATOS GENERALES					
FECHA DE VISITA	3 DE DICIEMBRE DEL 2024		No. PRELIMINAR	20215110067772	
OBJETO DE LA VISITA	VERIFICAR PRESUNTA PERTURBACIÓN A LA POSESIÓN		No. ACTUACIÓN ADMINISTRATIVA	2021513490106729E	
DIRECCIÓN DEL INMUEBLE	KR 3 A 183 A 88		CHIP	AAA0117DXMR	
NOMBRE DE LA PERSONA QUE ATIENDE	NO APORTAN INFORMACIÓN		TIPO Y No. IDENTIFICACIÓN	-	
NOMBRE DEL PROPIETARIO DEL INMUEBLE	-		No. IDENTIFICACIÓN	-	
DIRECCIÓN DE NOTIFICACION	KR 3 A 183 A 88		TELÉFONO	-	
ASPECTOS TÉCNICOS					
VERIFICACIÓN DOCUMENTAL					
LICENCIA DE CONSTRUCCIÓN	NO		LICENCIA No.	N/A	
FECHA DE EJECUTORIA	N/A		FECHA DE VIGENCIA	N/A	
LICENCIA DE URBANISMO	NO		RESOLUCION No.	N/A	
FECHA DE EJECUTORIA	N/A		FECHA DE VIGENCIA	N/A	
ANÁLISIS DE LA LICENCIA APORTADA					
N/A					
CONSULTA NORMA URBANA					
U.P.L.	26 TOBERIN	TRATAMIENTO	MEJORAMIENTO INTEGRAL	PREDIO DE INTERES CULTURAL	NO

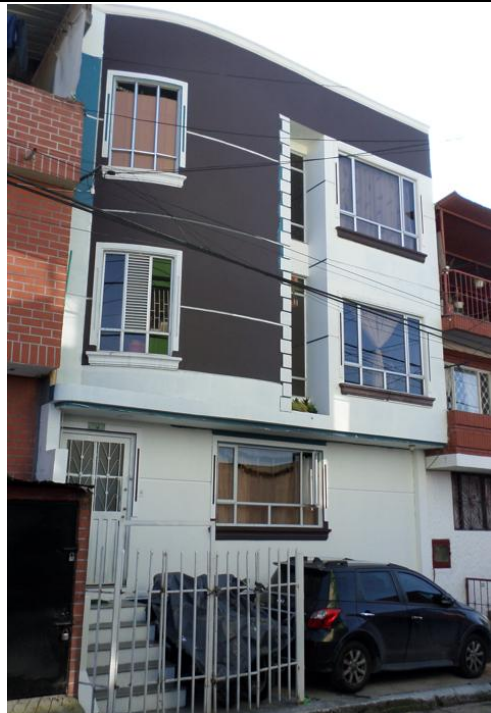
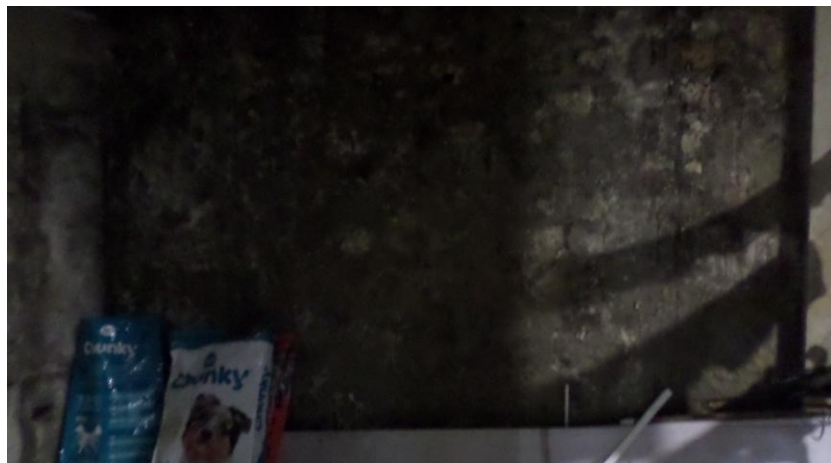
IMAGEN 2: FOTOGRAFÍA DEL PREDIO

OBRAS EJECUTADAS			
N/A			
OBSERVACIONES			
<p>El día 3 de diciembre del 2024, se adelantó visita técnica al predio de la KR 3 A 183 A 88, con el fin de verificar presunta perturbación a la posesión.</p> <p>En el momento de la visita, se encontró que, en el predio de la referencia, se emplaza una construcción de tres pisos de altura, se ingresa al inmueble de la referencia y se hace el recorrido al interior del mismo, encontrando que, en la zona posterior del inmueble de la KR 3 A 183 A 88, sobre el muro que colinda con el predio de la KR 3 183 A 91, se presenta humedad generalizada, y visible afectación por escorrentía, principalmente en el primer piso.</p> <p>Frente al tema de linderos, se toma las mediciones sobre lo construido, coincidiendo con el plano aportado por la UAECD, donde la ocupación del inmueble de la KR 3 A 183 A 88, corresponde a los linderos de 15,5mts X 7mts, no obstante, se aclara que, este plano es solo una propuesta para Acta de Rectificación de Linderos y no corresponde a Certificación de Cabida y Linderos de los predios en comento, donde la UAECD, propone que los linderos son los encontrados al momento de las visitas adelantadas por dicha entidad y corresponden a la ocupación existente por parte del predio de la KR 3 A 183 A 88, sin adicionar ningún espacio o aislamiento posterior.</p> <p>Así las cosas, de no ser aceptado entre las partes el plano propuesto, se recomienda iniciar un proceso de certificación de cabida y linderos o adelantar proceso judicial de deslinde y amojonamiento o licencia de rectificación de cotas, frente a los títulos de propiedad y/o planos de loteo.</p> <p>De continuarse la actuación, se recomienda que los interesados, aporten copia de títulos, escrituras, certificados de libertad, así como el plano de loteo y de ser posible, levantamiento topográfico.</p> <p>Frente al tema de las humedades, teniendo en cuenta la disposición de los afectados en reparar dichas afectaciones presentes en el muro en colindancia posterior, se recomienda acordar con el propietario o poseedor del predio de la KR 3 183 A 91, permita el acceso para adelantar las acciones necesarias y pertinentes en procura de mitigar el origen de dichas afectaciones.</p>

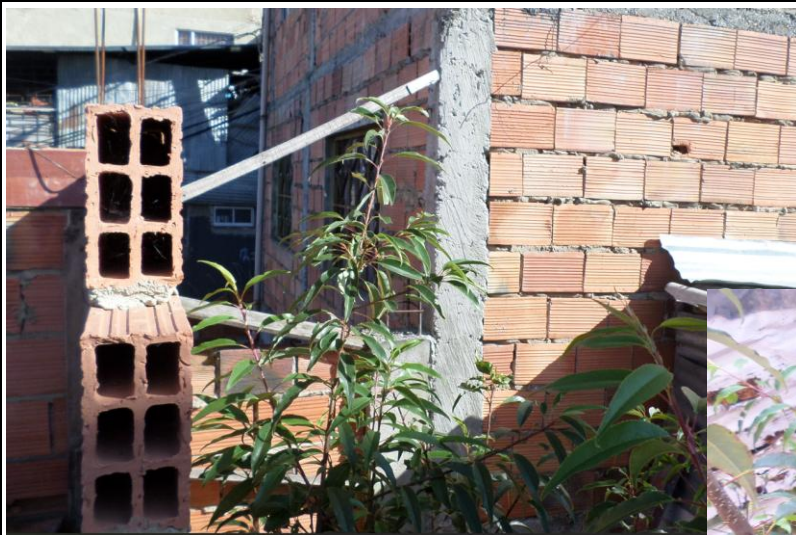
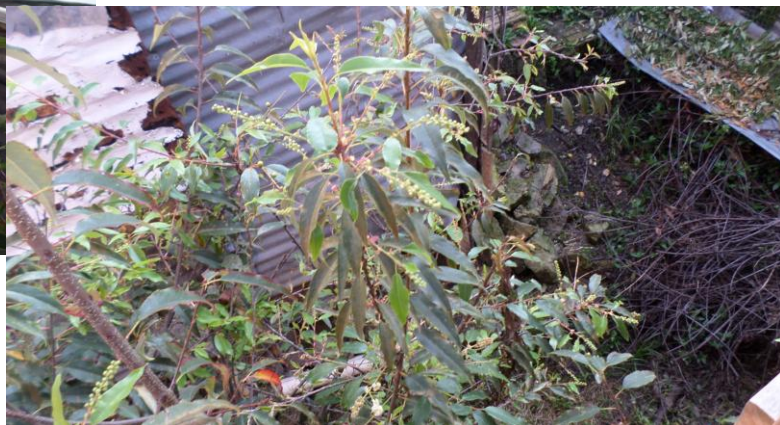
IMAGEN 3: FOTOGRAFIA INTERNA POSTERIOR

CONCLUSIONES			
AREA EN CONTRAVENCIÓN (M2)	N/A	ÁREA LEGALIZABLE (M2)	N/A
		ÁREA NO LEGALIZABLE (M2)	N/A
TIPO DE INFRACCIÓN	PERTURBACIÓN A LA POSESIÓN POR NO PERMITIR ADELANTAR OBRAS QUE SUBSANEN HUMEDAD EN MURO COLINDANTE.		
¿HAY OCUPACIÓN DE ESPACIO PÚBLICO?	SI__ NO_X_	¿SE DEJÓ CITACIÓN?	SI__ NO_X_
ELABORADO POR	RECIBIDO POR:	NOTA
