FORMATO TÉCNICO DE VISITA Y/O VERIFICACIÓN-  
CONTROL URBANÍSTICO  
ALCALDIA LOCAL DE USAQUÉN

Formato Técnico de Visita y/o Verificación- Control Urbanístico			INFORME TÉCNICO IT – CEG004-2024		
DATOS GENERALES					
FECHA DE VISITA	3 DE DICIEMBRE DEL 2024		No. PRELIMINAR	20214212727632	
OBJETO DE LA VISITA	VERIFICAR PRESUNTA PERTURBACIÓN A LA POSESIÓN		No. ACTUACIÓN ADMINISTRATIVA	2021513490107755E	
DIRECCIÓN DEL INMUEBLE	KR 14 100 48		CHIP	-	
NOMBRE DE LA PERSONA QUE ATIENDE	ADMINISTRADOR		TIPO Y No. IDENTIFICACIÓN	-	
NOMBRE DEL PROPIETARIO DEL INMUEBLE	-		No. IDENTIFICACIÓN	-	
DIRECCIÓN DE NOTIFICACION	KR 14 100 48		TELÉFONO	-	
ASPECTOS TÉCNICOS					
VERIFICACIÓN DOCUMENTAL					
LICENCIA DE CONSTRUCCIÓN	NO		LICENCIA No.	N/A	
FECHA DE EJECUTORIA	N/A		FECHA DE VIGENCIA	N/A	
LICENCIA DE URBANISMO	NO		RESOLUCION No.	N/A	
FECHA DE EJECUTORIA	N/A		FECHA DE VIGENCIA	N/A	
ANÁLISIS DE LA LICENCIA APORTADA					
N/A					
CONSULTA NORMA URBANA					
U.P.L.	25 USAQUEN	TRATAMIENTO	RENOVACIÓN	PREDIO DE INTERES CULTURAL	NO

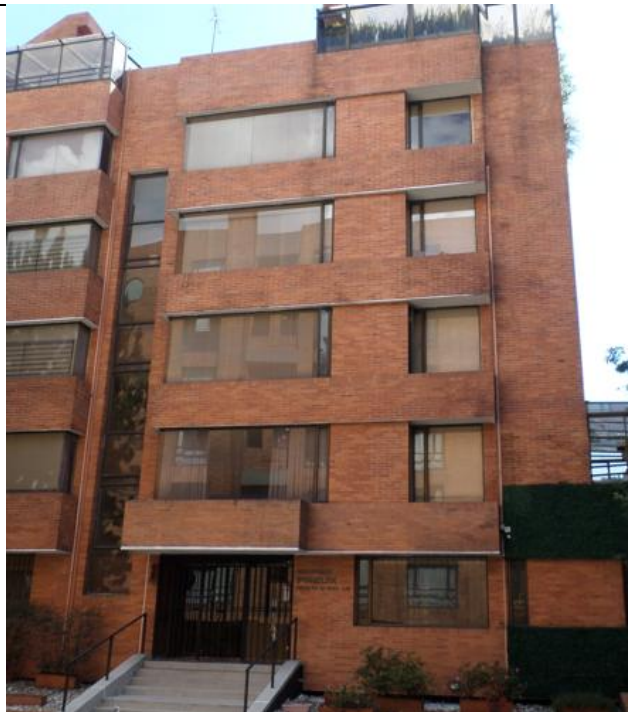
**IMAGEN 2: FOTOGRAFÍA DEL PREDIO**

OBRAS EJECUTADAS			
N/A			
OBSERVACIONES			
<p>El día 3 de diciembre del 2024, se adelantó visita técnica al predio de la KR 14 100 48, con el fin de verificar presunta perturbación a la posesión.</p> <p>En el momento de la visita, se encontró que, en el predio de la referencia, se emplaza un multifamiliar en PH, de 6 pisos de altura y sótano, soy atendido por el administrador del inmueble, a quien se pone en contexto del motivo de la visita, se solicita el ingreso al inmueble, en especial al apartamento 102, pero la persona que atiende la visita, manifiesta que no tiene la autorización ni la posibilidad de ingreso al inmueble.</p> <p>Teniendo en cuenta que, no se puede adelantar cabalmente la inspección ocular, se recomienda contar con información de contacto del propietario del apartamento 102, para coordinar nueva visita y el acceso al inmueble.</p> <p>El predio presuntamente perturbador, corresponde a la AC 100 13 76 / KR 14 100 24, done se emplaza una construcción de 12 pisos de altura.</p> <p>Igualmente, se menciona que, el administrador, quien atiende la visita, manifiesta que no tiene contacto con el propietario del apartamento 102, quien tiene abandonado el inmueble, por tal razón se considera ineficaz dejar citación al mismo.</p>
