FORMATO TÉCNICO DE VISITA Y/O VERIFICACIÓN-  
CONTROL URBANÍSTICO  
ALCALDIA LOCAL DE USAQUÉN

| Formato Técnico de Visita y/o Verificación- Control Urbanístico | | | INFORME TÉCNICO IT – CEG006-2024 | | |
| OBJETO DE LA VISITA | VERIFICAR PRESUNTA<br>PERTURBACIÓN A LA POSESIÓN | | No. ACTUACIÓN<br>ADMINISTRATIVA | 2022513490101962E | |
| DIRECCIÓN DEL INMUEBLE | CL 127 A 7 B 30 | | CHIP | - | |

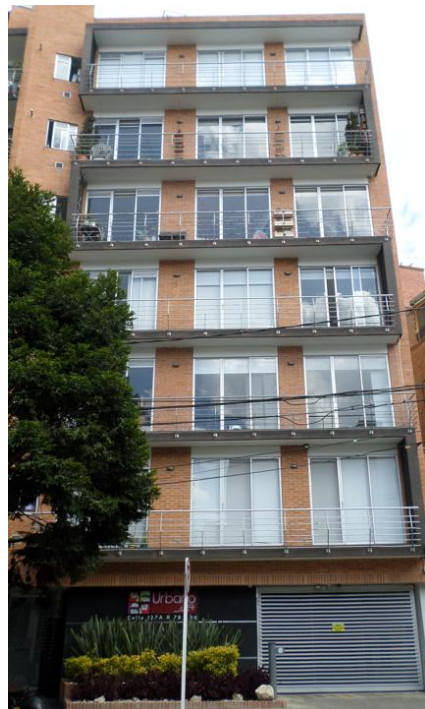
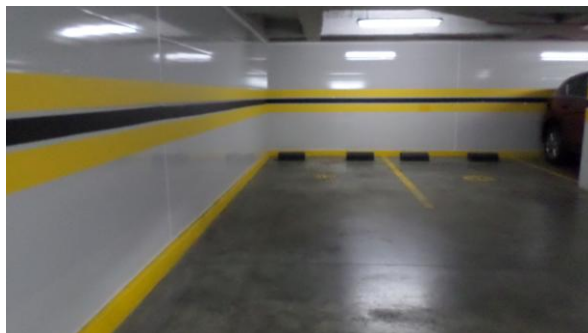
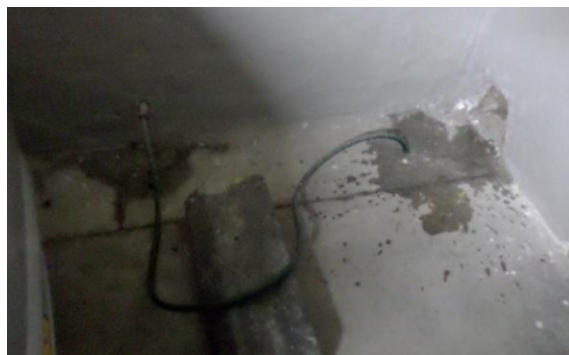
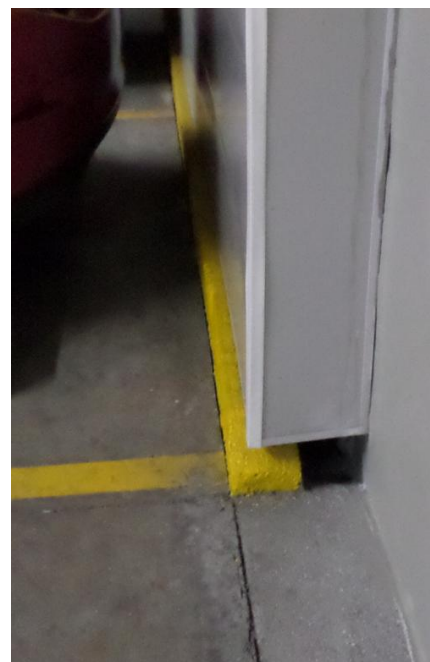
IMAGEN 2: FOTOGRAFÍA DEL PREDIO DE LA CL 127 A 7 B 30

| OBRAS EJECUTADAS | | | |
|---|---|--|---|
| <p>El día 3 de diciembre del 2024, se adelantó visita técnica al predio de la CL 127 A 7 B 30, con el fin de verificar presunta perturbación a la posesión.</p> <p>En el momento de la visita, se encontró que, en el predio de la referencia, se emplaza un multifamiliar en PH, de 7 pisos de altura y sótanos, soy atendido por persona de mantenimiento, quien permite el ingreso al inmueble, se realiza el recorrido, encontrando que en el sótano 2, donde se ubican parqueaderos y depósitos, existe filtración de agua potable, en las pantallas estructurales, sobre el costado que colinda con el inmueble de la CL 127 A 7 B 33 / KR 7 B 127 A 09, dicha filtración es permanente y se evidencio que el agua emanada, es cristalina, no visiblemente contaminada.</p> <p>Tomando como referencia el informe pericial emitido por la EAAB-ESP, el cual es específico y concluyente, en mencionar que, <i>“Debido a los resultados de la visita efectuada el 14 de agosto de 2021, al predio de la Kr 7B No. 127A-33, se descartó la necesidad de efectuar pruebas hidráulicas en los predios, toda vez que de acuerdo con las investigaciones realizadas, la filtración existente en el inmueble de la CL 127A 7B-30, Edificio Urbano 127, proviene del predio colindante de la Kr 7B No. 127A-33”</i></p> <p>Por lo antes mencionado, es evidente que existe perturbación a la posesión en el predio de la KR 7 B 127 A 30, en cuanto a que se presenta filtración permanente de agua potable en el sótano, sobre el costado oriental del predio, dicha afectación es originada por inconsistencias hidráulicas presentes en el predio de la CL 127 A 7 B 33 / KR 7 B 127 A 09, el cual se configura como perturbador.</p> <p>Para determinar las acciones a adelantar, suprimir y subsanar la perturbación, es necesario que estas, sean definidas por un especialista en instalaciones hidrosanitarias.</p> | | | |

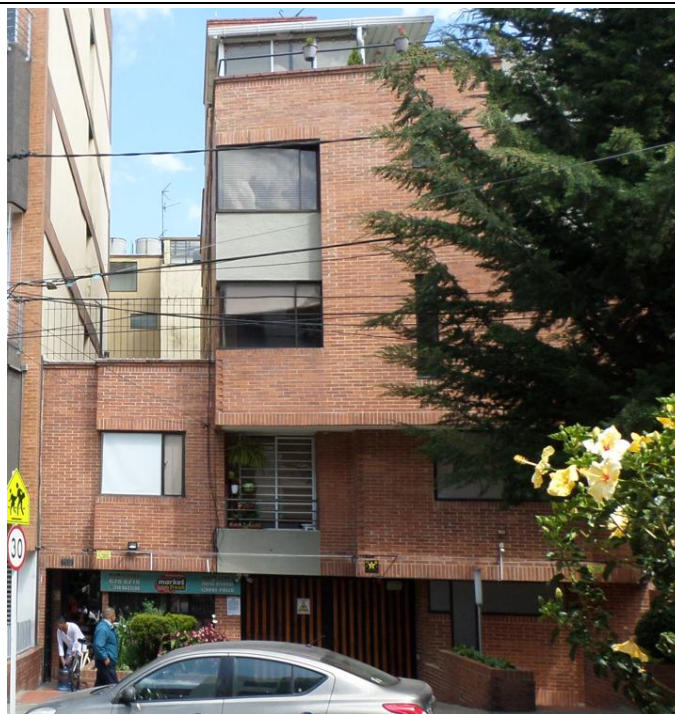
IMAGEN 3: FOTOGRAFIA DEL PREDIO COLINDANTE KR 7 B 127 A 09

| OBRAS EJECUTADAS | | | |
|---|---|--|---|
| TIPO DE INFRACCIÓN | PERTURBACIÓN A LA POSESIÓN POR FILTRACIÓN DE AGUA POTABLE EN EL PREDIO DE LA KR 7 B 127 A 30, PROVENIENTES DEL PREDIO DE LA CL 127 A 7 B 33 / KR 7 B 127 A 09 | | |
