FORMATO TÉCNICO DE VISITA Y/O VERIFICACIÓN-
CONTROL URBANÍSTICO
ALCALDIA LOCAL DE USAQUÉN

Formato Técnico de Visita y/o Verificación- Control Urbanístico			INFORME TÉCNICO IT – CEG008-2024		
DATOS GENERALES					
FECHA DE VISITA	3 DE DICIEMBRE DEL 2024		No. PRELIMINAR	20214210870992	
OBJETO DE LA VISITA	VERIFICAR PRESUNTA PERTURBACIÓN A LA POSESIÓN		No. ACTUACIÓN ADMINISTRATIVA	2021513490106873E	
DIRECCIÓN DEL INMUEBLE	KR 1 A 161 47		CHIP	AAA0115HOFT	
NOMBRE DE LA PERSONA QUE ATIENDE	SOCORRO DURAN		TIPO Y No. IDENTIFICACIÓN	41344363	
NOMBRE DEL PROPIETARIO DEL INMUEBLE	-		No. IDENTIFICACIÓN	-	
DIRECCIÓN DE NOTIFICACION	KR 1 A 161 47		TELÉFONO	-	
ASPECTOS TÉCNICOS					
VERIFICACIÓN DOCUMENTAL					
LICENCIA DE CONSTRUCCIÓN	NO		LICENCIA No.	N/A	
FECHA DE EJECUTORIA	N/A		FECHA DE VIGENCIA	N/A	
LICENCIA DE URBANISMO	NO		RESOLUCION No.	N/A	
FECHA DE EJECUTORIA	N/A		FECHA DE VIGENCIA	N/A	
ANÁLISIS DE LA LICENCIA APORTADA					
N/A					
CONSULTA NORMA URBANA					
U.P.L.	26 TOBERIN	TRATAMIENTO	MEJORAMIENTO INTEGRAL	PREDIO DE INTERES CULTURAL	NO

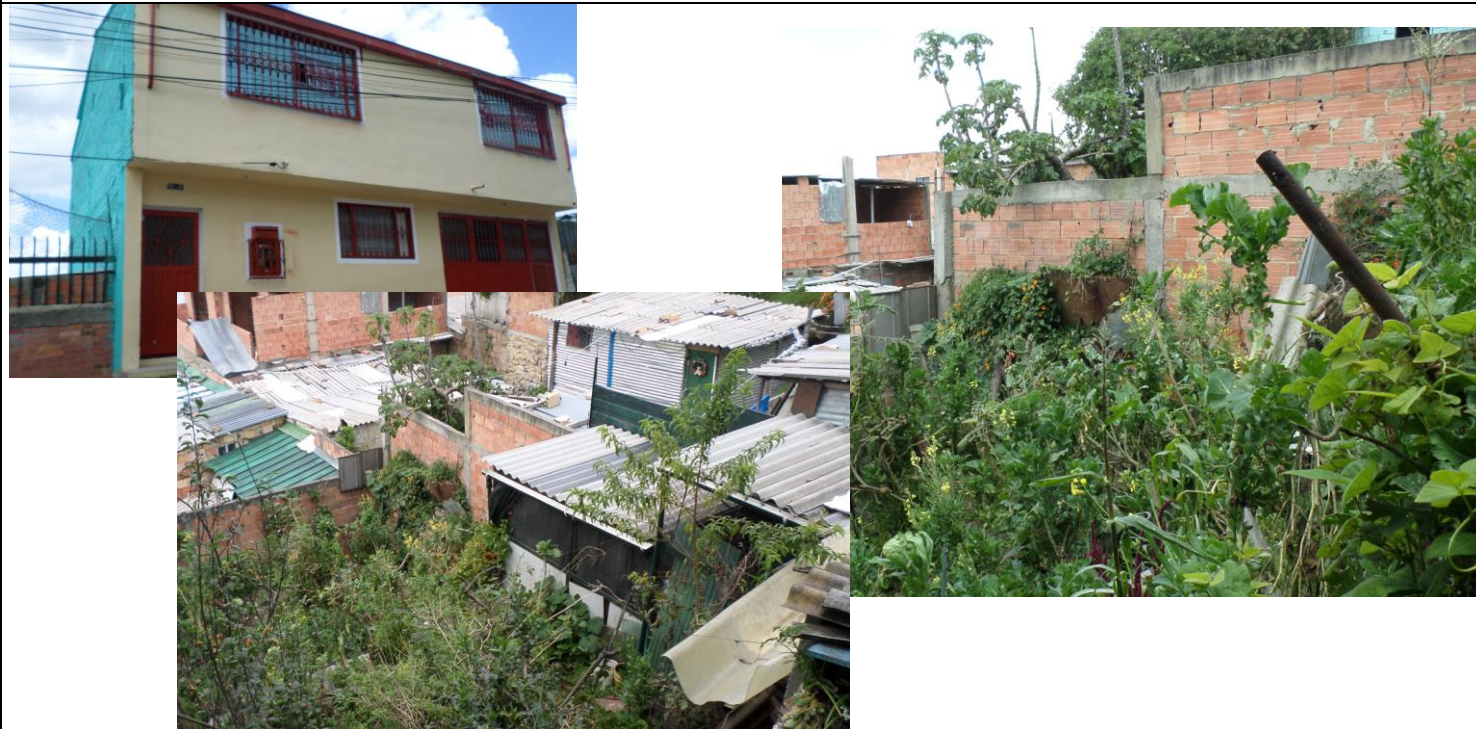
IMAGEN 2: FOTOGRAFÍA DEL PREDIO KR 1 A 161 47

OBRAS EJECUTADAS			
N/A			
OBSERVACIONES			
<p>El día 3 de diciembre del 2024, se adelantó visita técnica al predio de la KR 1 A 161 47, con el fin de verificar presunta perturbación a la posesión.</p> <p>En el momento de la visita, se encontró que, en el predio de la referencia, se emplaza una construcción de dos pisos de altura, construida de manera escalonada, con un nivel bajo rasante de la vía, la persona que atiende la visita, permite el ingreso al inmueble y expone la situación expresada en la querella, mencionando que, en el muro de lindero sobre el costado nor-oriental, se presenta represamiento de escorrentía por aguas lluvias que provienen del predio de la KR 1 A 161 55, agua que ha deteriorado el muro medianero de cerramiento.</p> <p>No se pudo ingresar al inmueble de la KR 1 A 161 55, no obstante, desde el exterior se observa que en el predio se ubican varias construcciones, de un nivel, donde no se observa que las cubiertas tengan un tratamiento de conducción del agua lluvia que, por tratarse de un terreno en pendiente, pueden generar represamiento de agua contra los obstáculos de los predios vecinos.</p> <p>Por lo anterior, y teniendo en cuenta que, los predios se encuentran en zona de ladera, con amenaza baja por avenidas torrenciales en suelo urbano y amenaza media por movimiento en masa en suelo urbano y de expansión, es pertinente que en los dos predios se tomen las medidas necesarias, para la conducción adecuada del agua lluvia y evitar el empozamiento o el que las corrientes generen represamiento.</p> <p>Por lo anterior se considera perturbación en el predio de la KR 1 A 161 47, por parte del predio de la KR 1 A 161 55, en cuanto a que se debe mantener una correcta conducción del agua lluvia, que evite afectar el muro colindante.</p>

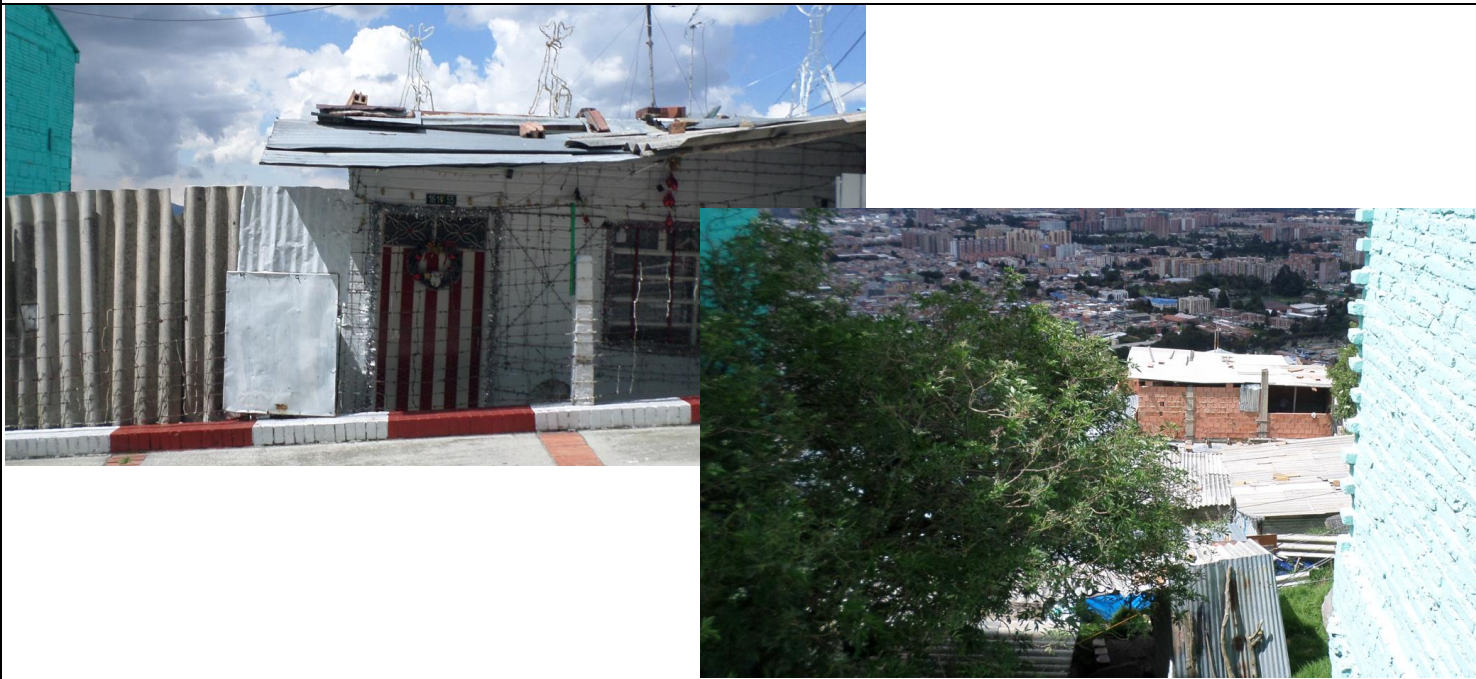
IMAGEN 3: IMAGEN PREDIO VECINO KR 1 A 161 47
