VISITA DE VERIFICACIÓN

EXPEDIENTE No: 2021694490103492E
RADICADO: 2021-691-011219-2
DIRECCIÓN HECHOS: KR 18 B BIS A 74A 21 SUR (Querellante)
KR 18 B BIS A 74A 27 SUR (Querellado)
FECHA DE VISITA: 14 DE DICIEMBRE DE 2024

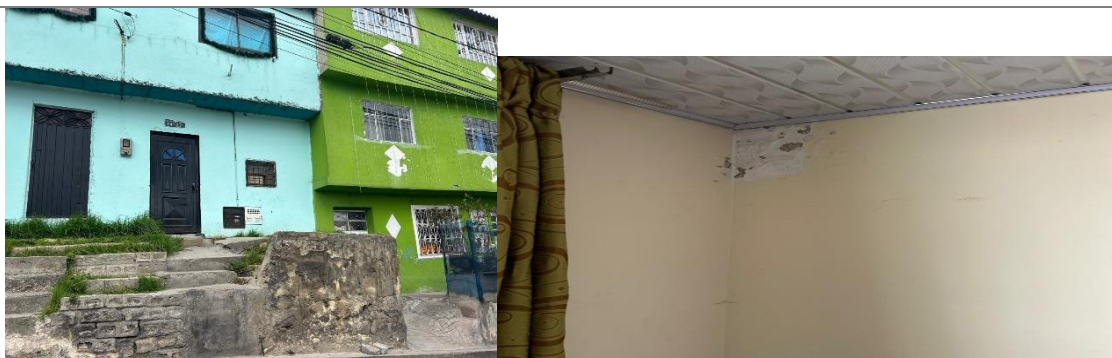
Registro Fotográfico predio querellante

En el marco de la visita realizada al inmueble en compañía de su propietaria, **OLIVIA NAVAS**, se llevó a cabo una inspección ocular que permitió constatar la existencia de humedad y la proliferación de hongos, principalmente en la base de los muros y en los marcos de las puertas.

Con el propósito de subsanar las filtraciones de agua provenientes del predio vecino, se propone solicitar que lleve a cabo una inspección detallada del inmueble, mediante la realización de pruebas de fugas con tinte. Estas pruebas permitirán identificar con precisión el origen de las filtraciones, ya sea en las redes sanitarias o en la red de agua potable, y así proceder a las reparaciones correspondientes

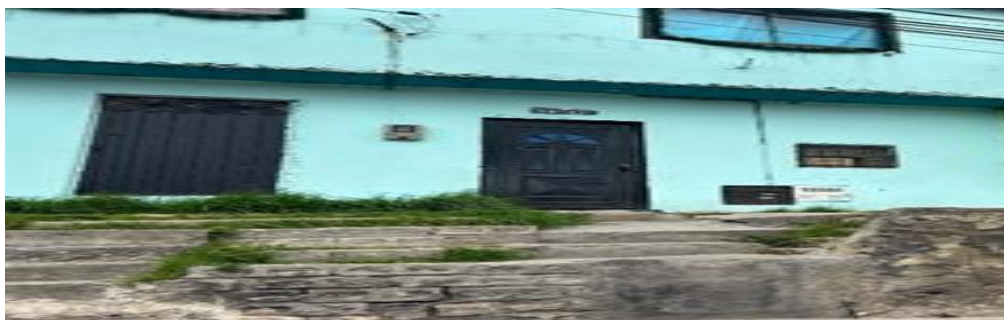
Registro Fotográfico predio querellado

Durante la visita al inmueble ubicado en **KR 18 B BIS A 74A 21 SUR**, propiedad de la señora OLIVIA NAVAS, no se pudo ingresar al predio del querrellado. El ocupante del inmueble informó haber llevado a cabo trabajos de revisión y modificación de las tuberías sanitarias, lo cual incluyó la inclusión de una teja en el cielo raso al tercer piso.
