VISITA DE VERIFICACIÓN

EXPEDIENTE No: 2022694490102062E
RADICADO: 2022-691-014546-2
DIRECCIÓN HECHOS: KR 19 P 63 21 SUR (Querellante)
CALLE 63 SUR 18 N 77 (Querellado)
FECHA DE VISITA: 14 DE ENERO DE 2025

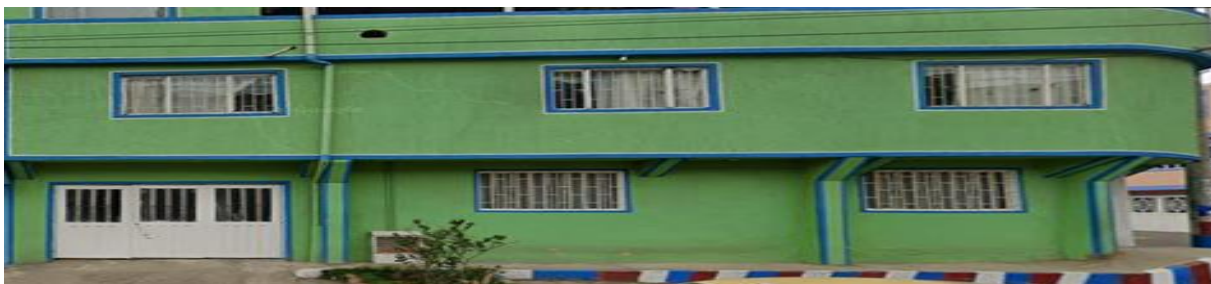
Registro Fotográfico predio querellante

En el marco de la visita realizada al inmueble no se pudo ingresar ya que no se encontró su propietaria, **no** se llevó a cabo una inspección ocular que permita constatar la existencia de humedad, principalmente en la base de los muros y en los marcos de las puertas.

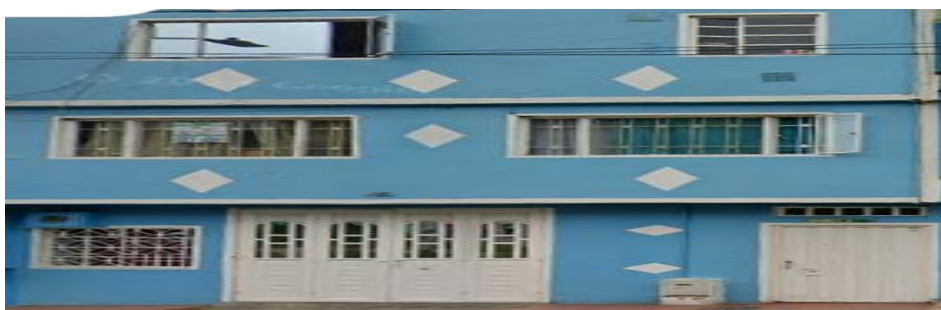
Registro Fotográfico predio querellado

Durante la visita al inmueble ubicado en **CALLE 63 SUR 18 N 77**, no se pudo ingresar al predio del querrellado. El ocupante del inmueble informó haber llevado a cabo trabajos de revisión y modificación de las tuberías sanitarias, lo cual incluyó la inclusión de una teja en el cielo raso al tercer piso.

Con el propósito de subsanar las filtraciones de agua provenientes del predio vecino, se propone solicitar que lleve a cabo una inspección detallada del inmueble, mediante la realización de pruebas de fugas con tinte. Estas pruebas permitirán identificar con precisión el origen de las filtraciones, ya sea en las redes sanitarias o en la red de agua potable, y así proceder a las reparaciones correspondientes
