**Asunto:** Entrega de informes técnicos Contrato de Interventoría N° 23SS111B1469 de 2023, de manera extemporánea.

**ASUNTO:** Radicación y entrega en medio físico del Informe Técnico No. 7 de interventoría correspondiente al período del 18 al 31 de mayo de 2024.

**INTERVENTORÍA TÉCNICA, ADMINISTRATIVA, AMBIENTAL, FINANCIERA Y  
LEGAL PARA EL MEJORAMIENTO Y MANTENIMIENTO DE LAS VÍAS DEL  
GRUPO 1 DE CIRCUITOS ESTRATÉGICOS DEL DEPARTAMENTO DE  
ANTIOQUIA. LOTE 1**

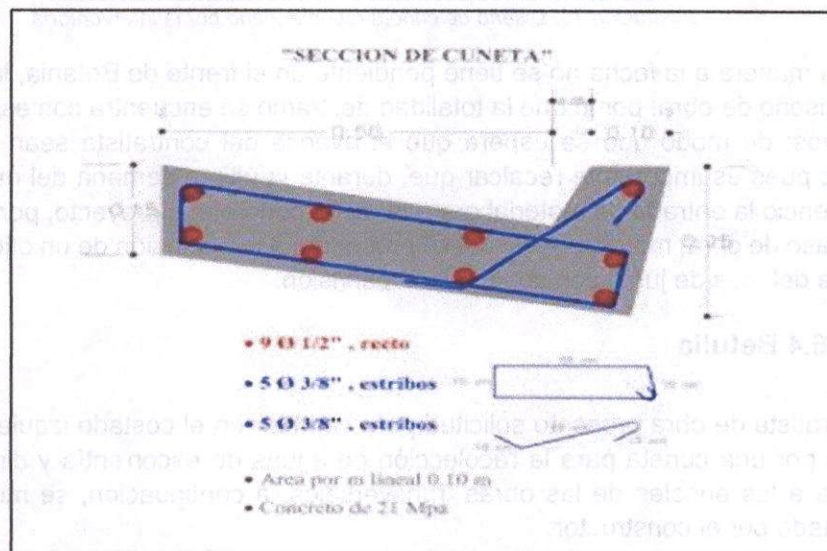
Ilustración 9. Diseño de cuneta propuesto por contratista en Betania.

El contratista de obra presento solicitud para cambiar en el costado izquierdo de la vía, el bordillo por una cuneta para la recolección de aguas de escorrentía y dirigirlas de forma correcta a los encoles de las obras transversales, a continuación, se muestra el diseño presentado por el constructor:

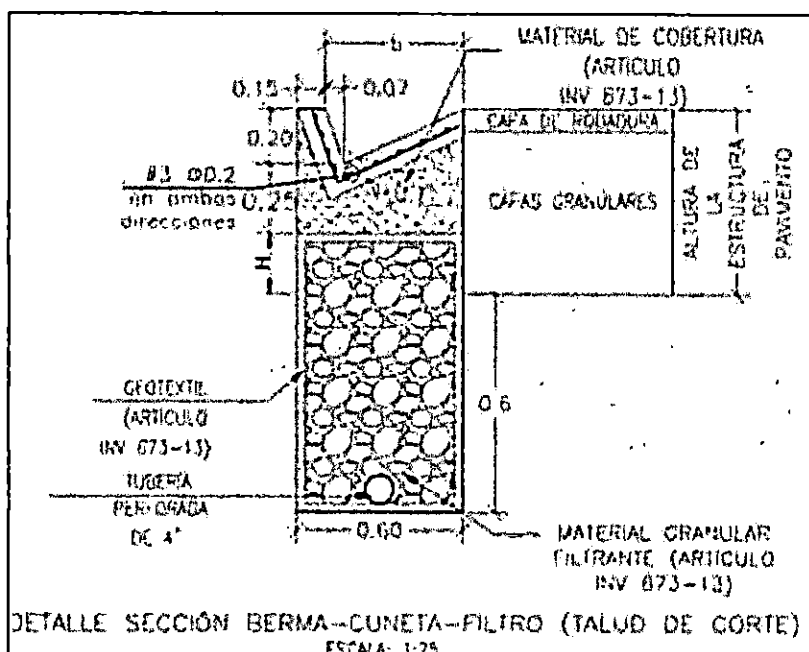
**Ilustración 12. Diseño de cuneta recomendado por la interventoría.**

De esta manera se emitió el diseño presentado en la cartilla de “Obras Menores De Drenaje y Estructuras Viales del Instituto Nacional de Vías – INVIAS. En donde se entregó el plano 2 de 127, en el cual se especifica el refuerzo y las dimensiones de la cuneta de la vía:

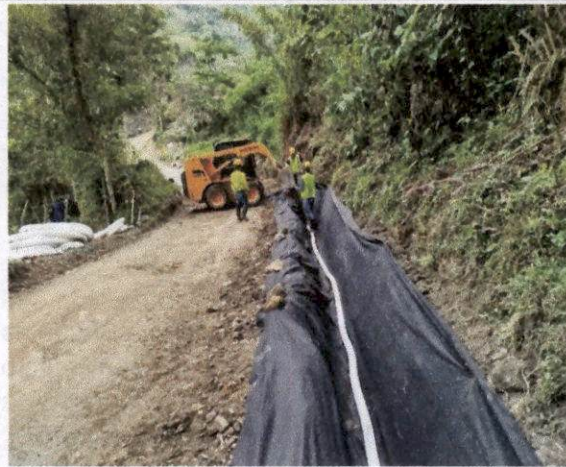
**Foto 01** Construcción de filtro francés, se realizan las siguientes actividades: excavación mecánica, colocación de geotextil NT2500, colocación de tubería perforada de 4", colocación de material filtrante de 11/2", desde la abscisa K1+160 hasta K1+280.

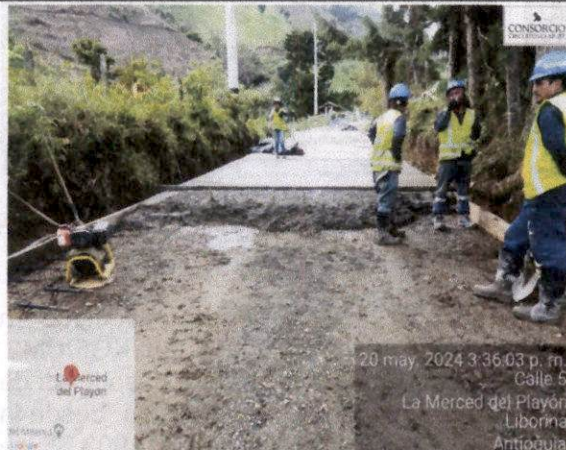
**Foto 02** Construcción de pavimento en concreto hidráulico MR 38 KGF/CM2, colocación de canastilla y pasadores de 1" según diseño y modulación, se sacan muestras de concreto para fallar (viguetas y cilindros).

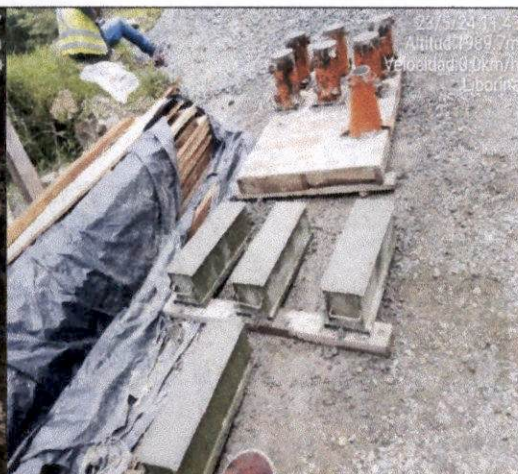
**Foto 05** Muestras de concreto (Viguetas y cilindros) del vaciado del pavimento hidráulico MR 38 Kg/cm2, desde la abscisa K1+914,75 hasta K1+903,75.

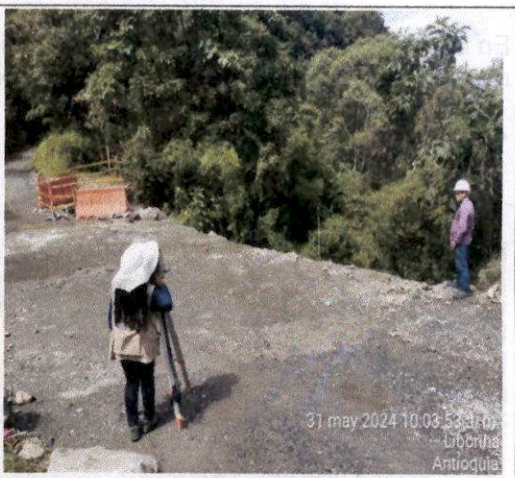
**Foto 16** La comisión de topografía realiza levantamiento de la pérdida de banca y socavación muro de contención en la batea abscisa K1+276 margen izquierda.

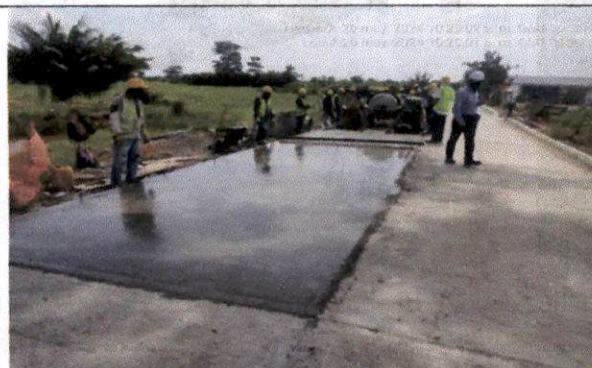
**Fotografía 1.** Fundición de MR en lateral izquierdo.

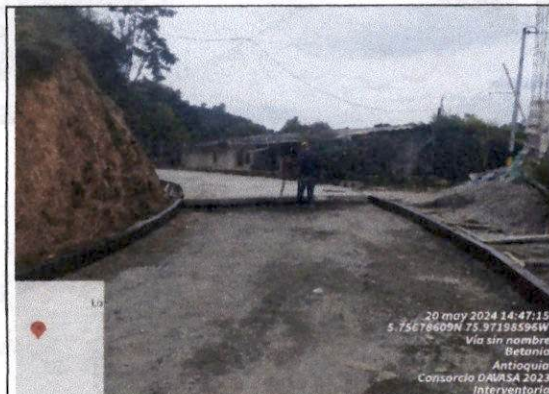
**Foto 01** Construcción de losa entre abscisa K0+520 a K0+509.

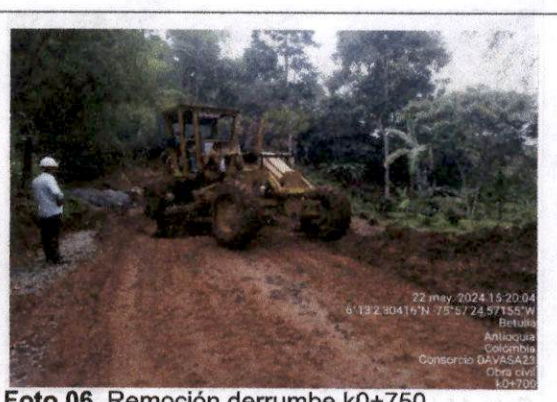
**Foto 06.** Remoción derrumbe k0+750.

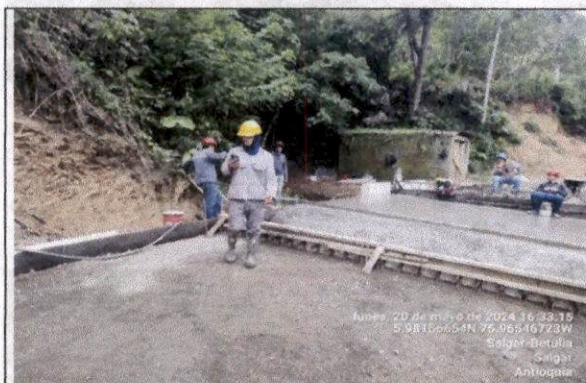
**Foto 17** Tramo vial SALGAR: Salgar - La Cámara - La Quiebra (60AN05-1) - Vaciado de concreto hidráulico MR38 tramo de cinta de pavimento del K1+886 a la K1+892.

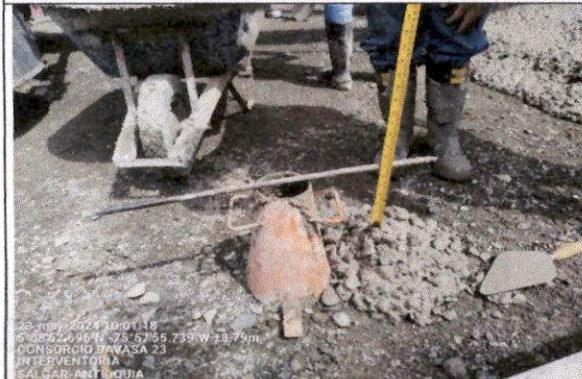
**Foto 21** Tramo vial SALGAR: Salgar - La Cámara - La Quiebra (60AN05-1) - Prueba de asentamiento al concreto MR38 -4"+/- 1".

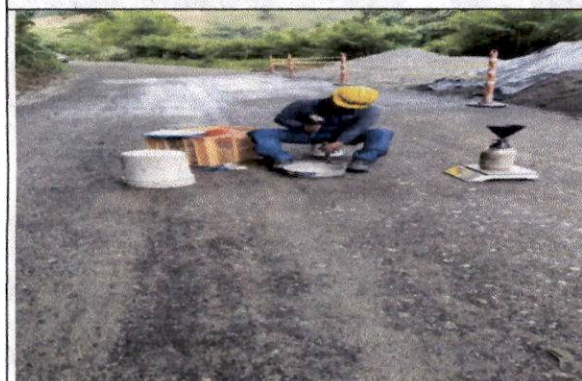
**Foto 31** Tramo vial SALGAR: Salgar - La Cámara - La Quiebra (60AN05-1) - Control de Calidad, el día 29 de mayo de 2024 el Contratista realiza a través del técnico del Laboratorio de materiales ENSASE, la toma en campo de 5 densidades con cono y arena, para liberar la capa de subbase del tramo comprendido entre el K1+740 al K1+320.

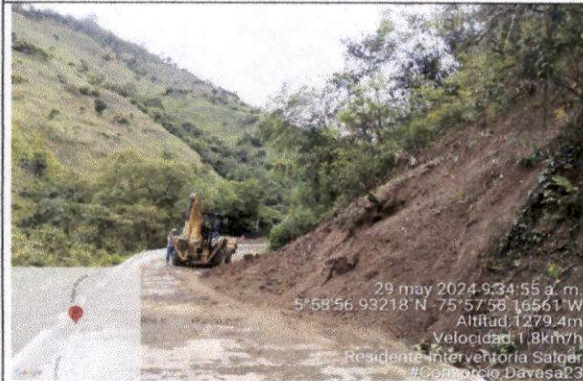
**Foto 35** Tramo vial SALGAR: Salgar - La Cámara - La Quiebra (60AN05-1) - Punto crítico por remoción en masa del talud en el K2+000, producto del periodo invernal actual.
