| | <b>INFORME DE VISITA<br/>TÉCNICA</b> | Código:<br>F-GDI-5000-238,37-004 |

1. **FECHA:** 28/05/2024
2. **SOLICITANTE:** SECRETARÍA INFRAESTRUCTURA
3. **RADICADO:** N/A
4. **OBJETIVO GENERAL:** REPOSICION PARCIAL DE ANDENES.
5. **LOCALIZACIÓN:** COMUNA N°12  
**BARRIO:** BOLARQUI
6. **DIRECCIÓN:** Costado Norte de la Calle 56 desde la Carrera 27 hasta encontrar la Avenida González Valencia
- 7.
8. **CORREGIMIENTO:** N/A **VEREDA:** N/A
9. **PROBLEMA O NECESIDAD:**

EL ANDEN EN LOS TRAMOS SOLICITADOS SE ENCUENTRA EN MAL ESTADO Y CARECE DE VADOS PEATONALES Y VEHICULARES.

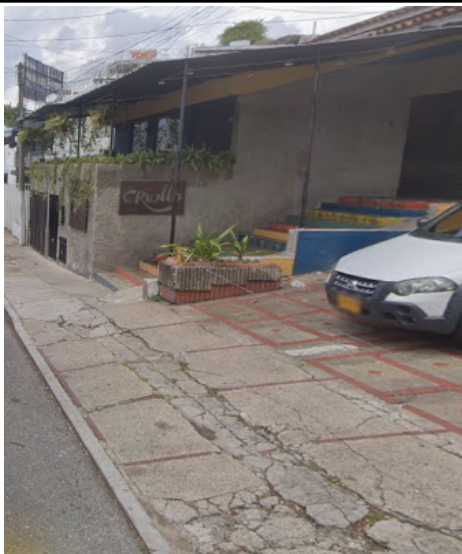
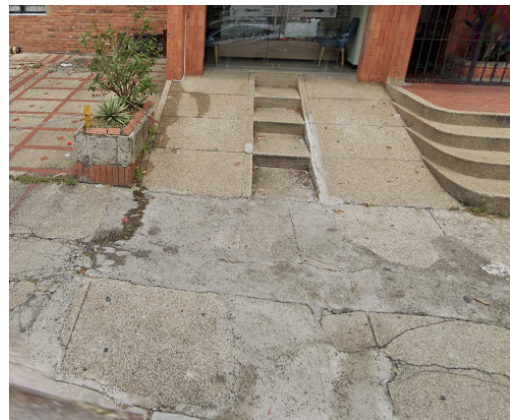
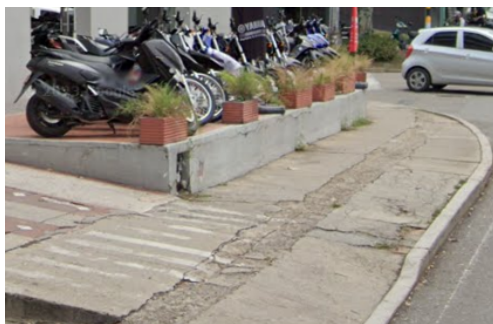
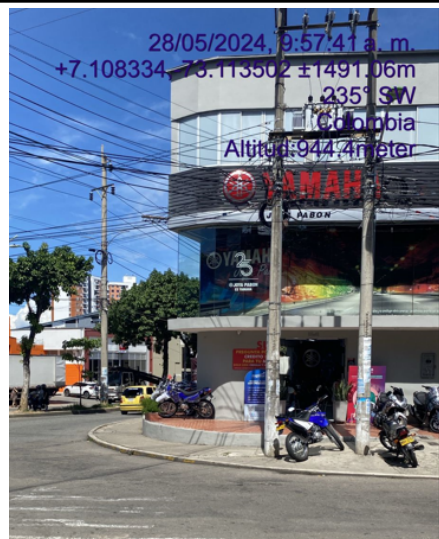
- Carrera 27 a carrera 28 sobre la calle 56

Ancho antejardín: 2.80m  
 Ancho anden: 1.20m  
 Ancho franja ambiental: 1.40m  
 Largo: 94 metros  
 Accesos vehiculares: 6 accesos  
 Tapas Teléfonos: 4 unidades  
 Tapas transito: 2 unidades  
 Tapas acueducto: 16 unidades  
 Tapas eléctricas: 2 unidades  
 Señales verticales: 2 unidades  
 Postes: 1 unidad  
 Mobiliario: 1 caneca  
 1 semáforo

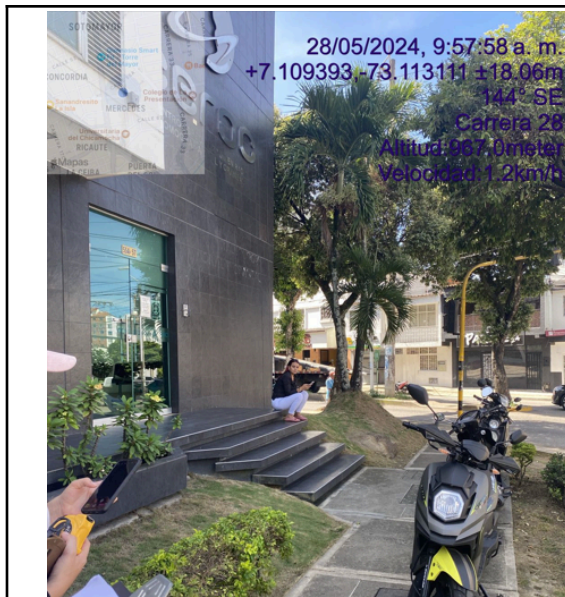
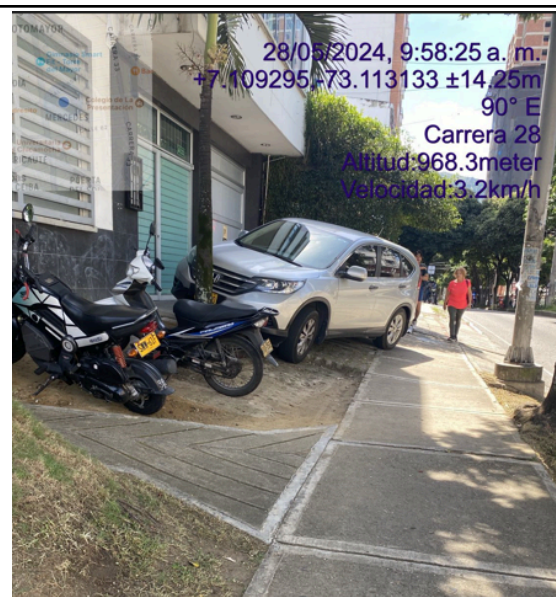
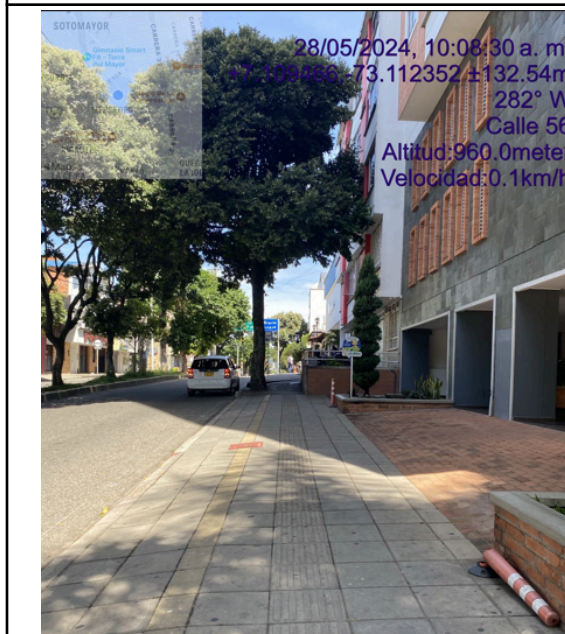
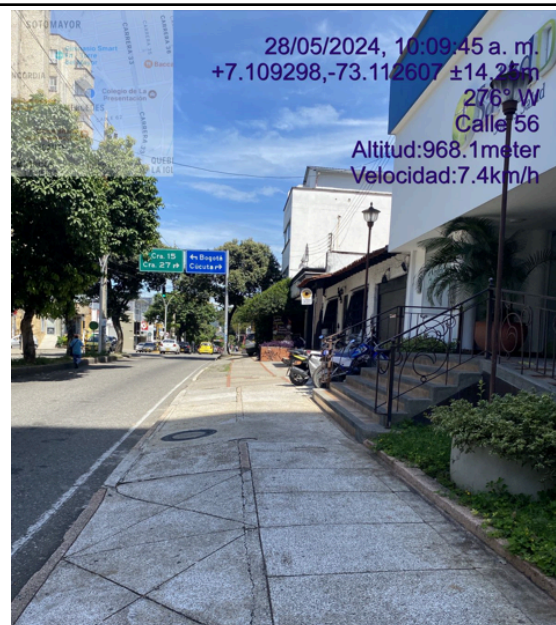
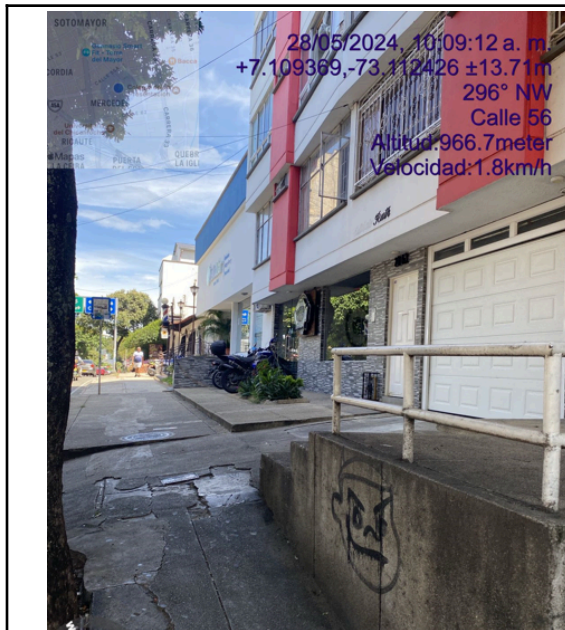
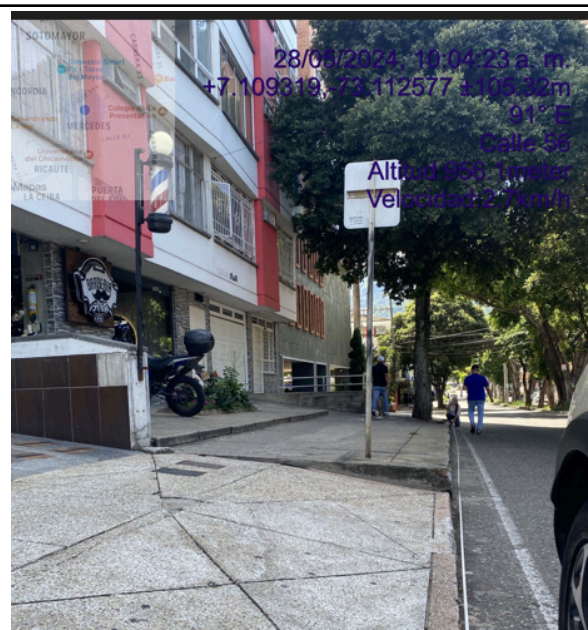
- Carrera 28 a carrera 29 sobre la calle 56

Ancho andén: 1.50m  
Ancho franja ambiental: 1.30m  
Largo: 114.60m  
Accesos vehiculares: 6 accesos  
Tapas teléfonos: 5 unidades  
Tapas tránsito: 1 unidad  
Tapas acueducto: 8 unidades  
Tapas eléctricas: 2 unidades  
Tapas empas: 2 unidades  
Señales verticales: 1 unidad  
Postes: 1 unidad  
Mobiliario: 2 semáforos  
Sumidero: 1 unidad  
Arboles: 3 unidades (206357 – 187842)  
Espacio público nuevo en la calle 56 #28-77 conjunto Casa Monti

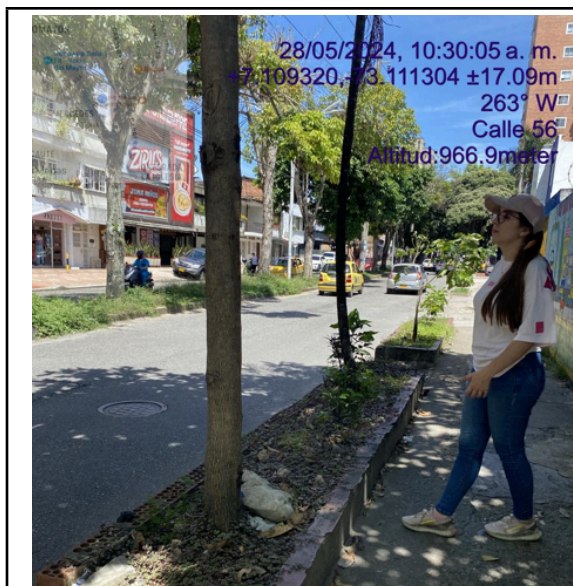
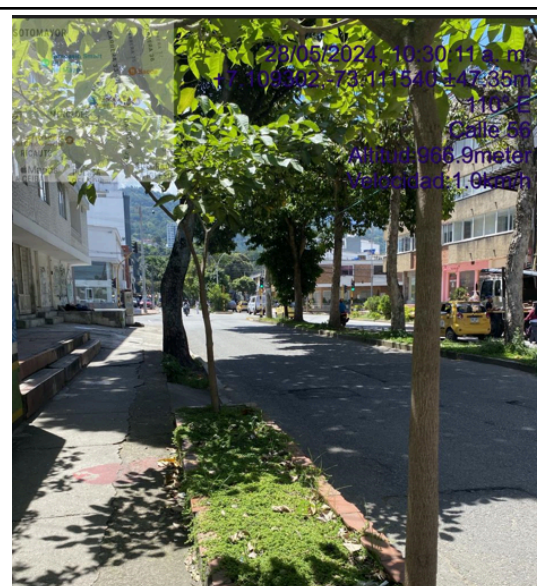
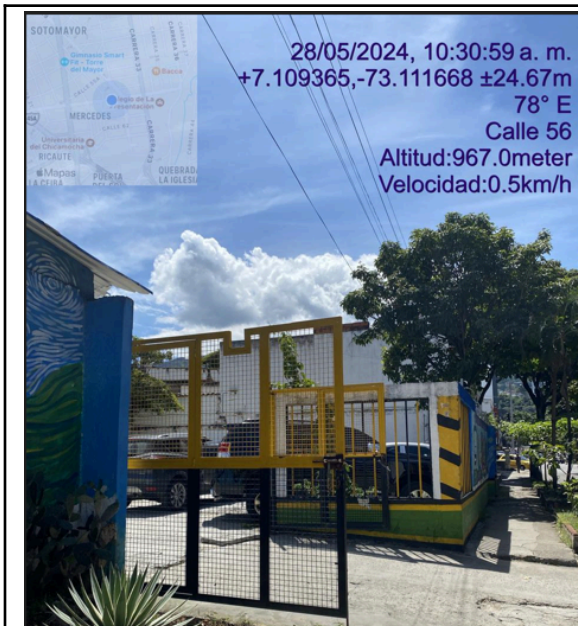
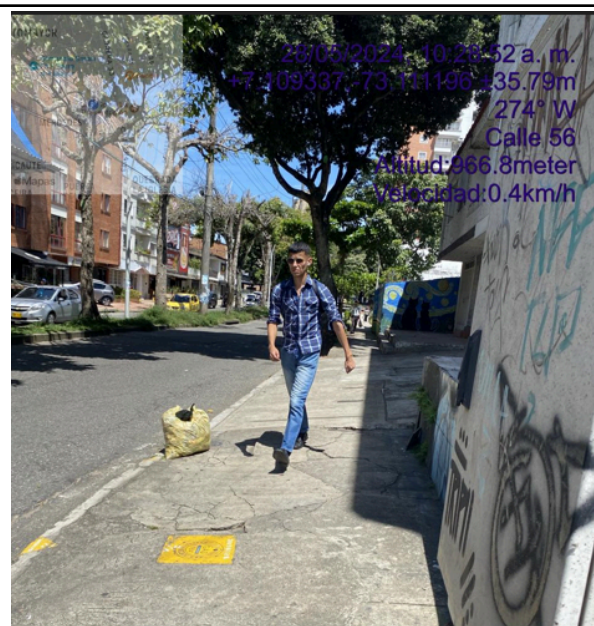
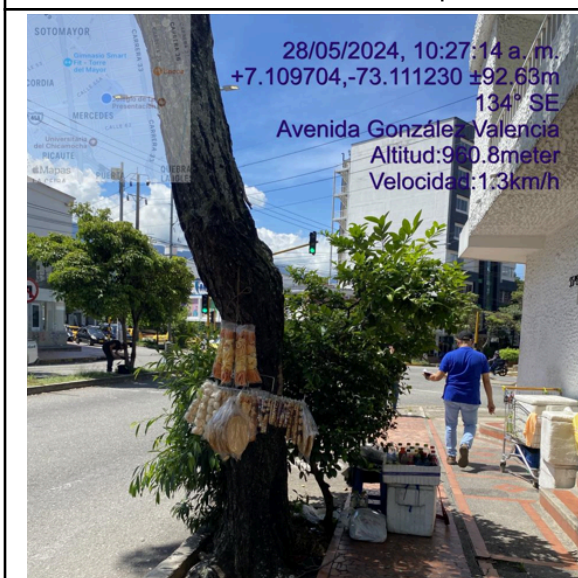
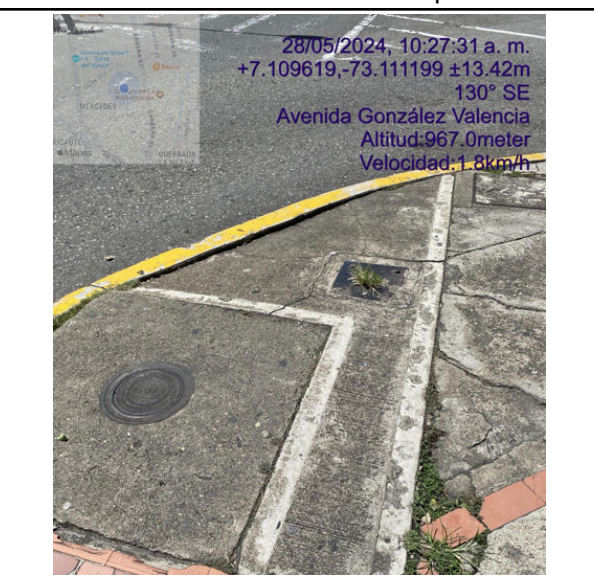
□ Carrera 29 a Avenida González Valencia sobre la calle 56

Ancho antejardín: 3.00m  
Ancho andén: 1.55m  
Ancho franja ambiental: 1.00m  
Largo: 150.00m  
Accesos vehiculares: 2 accesos  
Tapas teléfonos: 4 unidades  
Tapas acueducto: 2 unidades  
Cajas: 9 unidades  
Tapas eléctricas: 2 unidades  
Tapas empas: 2 unidades  
Postes: 1 unidad  
Tapas gas: 1 unidad  
Sumidero: 1 unidad  
Arboles: 6 unidades (037833 – 033832 – 021291)
