INVERSIONES MAX SAS  
"MACROMOTOSNIT 811010230-2  
CALLE 44 # 68-75  
MEDELLÍN

Medellín, 27 de junio 2024

**Asunto:** Informe de Gestión

Durante el desarrollo del contrato N° ENV-11-30-0059-24 con función de ofrecer mantenimiento preventivo y correctivo, con suministro de repuestos para el parque automotor (motocicletas), según los requerimientos del Municipio de Envigado, se relaciona un listado de las motocicletas atendidas en nuestro centro de servicio que por su experiencia en el mercado con más de 26 años de prestar servicio a la comunidad y los entes gubernamentales, contamos con técnicos experimentados y certificados académicamente; lo cual nos permite realizar todo tipo de diagnóstico, mantenimiento y reparación que cumplen con altos estándares de calidad gracias a nuestra certificación NTC ISO 9001:2015 podemos garantizar un servicio de primera calidad.

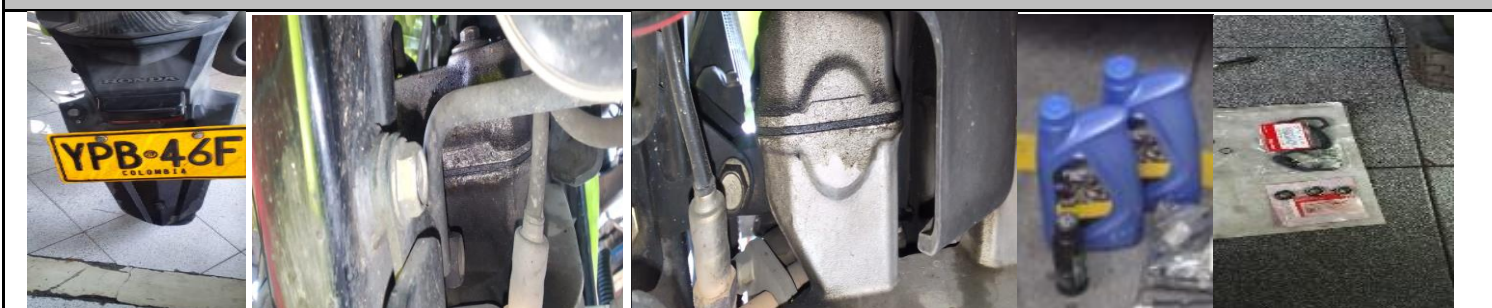
| OT | OM | PLACA | FECHA DE INGRESO | FECHA DE SALIDA | MARCA | LÍNEA | MODELO | KMS |
|---|---|---|---|---|---|---|---|---|
| <ul style="list-style-type: none"><li>Se realiza cambio del aceite hidráulico y retenes de suspensión delantera por desgaste de fuera del límite de servicio y por solicitud de la entidad contratante, para garantizar la vida útil y el correcto funcionamiento de la suspensión.</li><li>Se realiza cambio de líquido de frenos porque durante la inspección visual se observa suciedad y para garantizar el correcto funcionamiento</li><li>Se realiza mantenimiento de cunas de dirección ya que se evidencia un desajuste en ellas y poca lubricación.</li><li>Se corrigen fugas de aceite por el culatin ya que el empaque y los retenedores se encontraba cristalizado y no cumplían su función.</li></ul> | | | | | | | | |

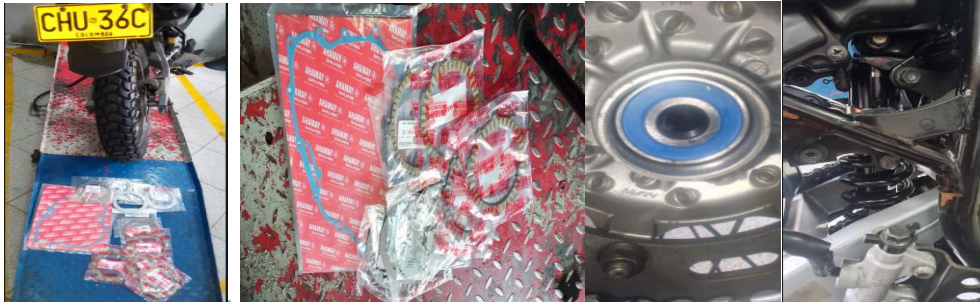
| OT | OM | PLACA | FECHA DE INGRESO | FECHA DE SALIDA | MARCA | LÍNEA | MODELO | KMS |
|---|---|---|---|---|---|---|---|---|
| <ul style="list-style-type: none"><li>Se realiza cambio de manillar izquierdo y carretel derecho, ya que estaban en mal estado.</li><li>Se realiza cambio de balineras traseras debido a que cuentan con mucho desgaste por su kilometraje.</li><li>Se realiza cambio de monoschock porque presentaba desgaste y impedía el buen funcionamiento de la suspensión trasera.</li><li>Se realiza cambio de líquido de frenos porque durante la inspección visual se observa suciedad y para garantizar el correcto funcionamiento del sistema de frenos.</li><li>Se realiza cambio de discos de clutch ya que estos contaban con un desgaste físico significativo apreciable visualmente y deberán ser reemplazados en su totalidad para el funcionamiento correcto-</li><li>Se realiza mantenimiento de kit de arrastre para perdurar la vida útil del repuesto donde se realiza limpieza de cadena y piñones</li><li>Se realiza cambio de fuelles de suspensión, ya que estaban en mal estado.</li><li>Se realiza cambio de escobillas de arranque ya que estas se encontraban en mal estado (desgaste) e impedían el buen funcionamiento del motor de arranque</li></ul> | | | | | | | | |

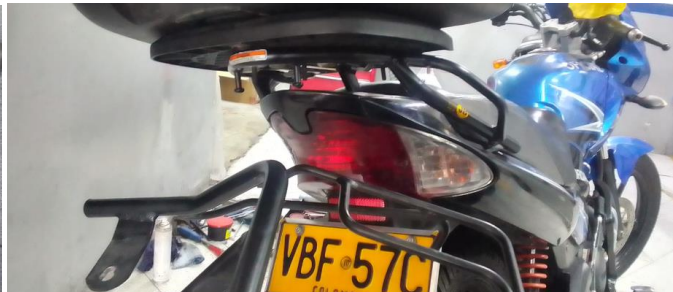
| OT | OM | PLACA | FECHA DE INGRESO | FECHA DE SALIDA | MARCA | LÍNEA | MODELO | KMS |
|---|---|---|---|---|---|---|---|---|
| 7920 | 53712 | VBF57C | 06/05/2024 | 11/05/2024 | YAMAHA | YBR125 | 2013 | 36158 |

- Se realiza cambio de cauchos porta Sprocket ya que se encontraban con un gran desgaste según manual de servicios.
- Se realiza reparación de parrilla con re refuerzo debido a que exceden el peso, adicionalmente puede ser usado como espaldar por parte del parrillero y no le dan uso adecuado.

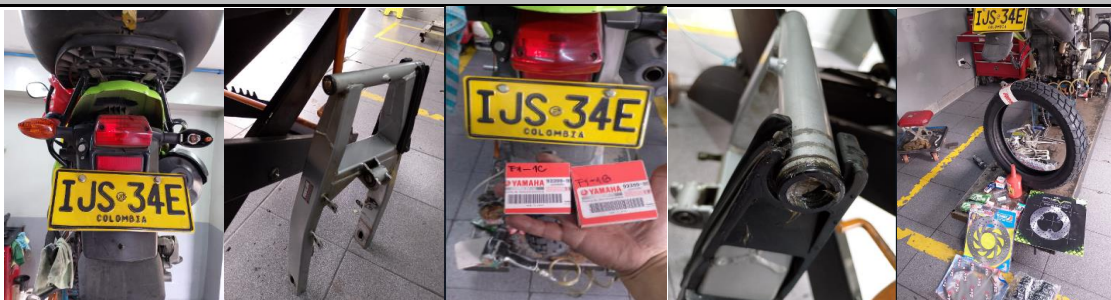
| OT | OM | PLACA | FECHA DE INGRESO | FECHA DE SALIDA | MARCA | LÍNEA | MODELO | KMS |
|---|---|---|---|---|---|---|---|---|
| 7872 | 53643 | IJS34E | 23/04/2024 | 30/04/2024 | IJS34E | XTZ250 | 2017 | 100603 |

- Se realiza cambio de aceite por kilometraje como lo indica el manual y se cambia el filtro del aceite por desgaste
- Se realiza cambio del aceite hidráulico por desgaste de fuera del límite de servicio y por solicitud de la entidad contratante, para garantizar la vida útil y el correcto funcionamiento de la suspensión.

- se procede al mantenimiento del cuerpo de inyección y la limpieza del inyector, creando así una sincronización de todo el motor y permitiendo el funcionamiento y efectividad más adecuada.

- Se realiza cambio de bujes de tijera porque ya contaban con desgaste y no cumplía con las medidas pertinentes para el buen funcionamiento de la tijera.

- Se realiza mantenimiento de kit de arrastre para perdurar la vida útil del repuesto donde se realiza limpieza de cadena y piñones
- Se realiza cambio de cunas ya que estas se encontraban con desgaste ocasionando inestabilidad.

- Se realiza cambio de pastillas delanteras y traseras debido a que presentaban desgaste, impidiendo el buen funcionamiento del sistema de freno.
- Se realiza cambio de disco de freno delantero y trasero debido a que se encontraban desgastados según manual de servicio.

- Se realiza cambio de las balineras delanteras y traseras por solicitud de la entidad contratante y porque se evidencia desgaste en ellas lo cual puede afectar las condiciones al manejo de la motocicleta.

- Se realiza cambio guaya de acelerador ya que estas contaban con un desgaste físico significativo apreciable visualmente y deberán ser reemplazados en su totalidad para el funcionamiento correcto.

- Se realiza cambio de llanta trasera debido a que cumplieron su vida útil y por ende presenta desgaste.

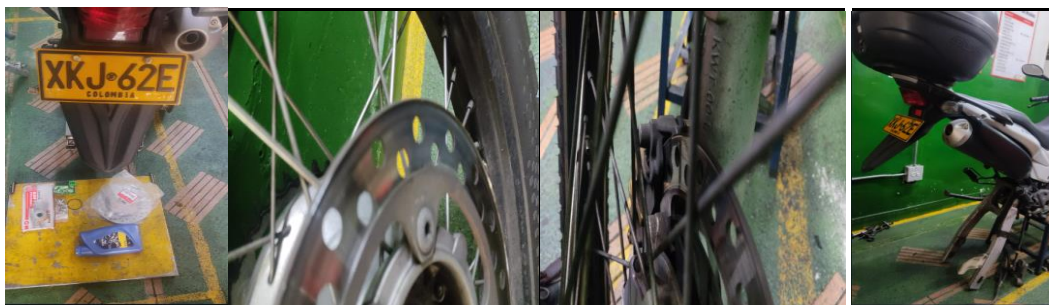
| OT | OM | PLACA | FECHA DE INGRESO | FECHA DE SALIDA | MARCA | LÍNEA | MODELO | KMS |
|---|---|---|---|---|---|---|---|---|
| 7906 | 53675 | XKJ62E | 29/04/2024 | 11/05/2024 | HONDA | XRE300 | 2018 | 48619 |

- Se realiza cambio de aceite por kilometraje como lo indica el manual y se cambia el filtro del aceite por desgaste
- Se realiza cambio del aceite hidráulico por desgaste de fuera del límite de servicio y por solicitud de la entidad contratante, para garantizar la vida útil y el correcto funcionamiento de la suspensión.

- Se realiza cambio de líquido de frenos porque durante la inspección visual se observa suciedad y para garantizar el correcto funcionamiento del sistema de frenos.

- Acodalar rin delantero y trasero por solicitud del contratista
- Se realiza cambio de cunas ya que estas se encontraban con desgaste ocasionando inestabilidad.

- Se realiza cambio de disco de freno trasero debido a que se encontraba desgastado según manual de servicio.
- Se realiza cambio de pastillas traseras debido a que presentaban desgaste, impidiendo el buen funcionamiento del sistema de freno.

- Se realiza cambio de cadena porque los eslabones tenían desgastes y por tanto estaba estirada y no realizaba bien su función.
- Se realiza el mantenimiento de buje de tijera y trapecio por solicitud de la entidad contratante con el objetivo de garantizar así el normal funcionamiento de todo el tren trasero

- Se realiza cambio De neumático debido a que cumplieron su vida útil y por ende presenta desgaste
- Se realiza rosca de Helicoil por filtro aceite ya que estas se encontraban en mal estado y requería reparación para evitar fugas de aceite.

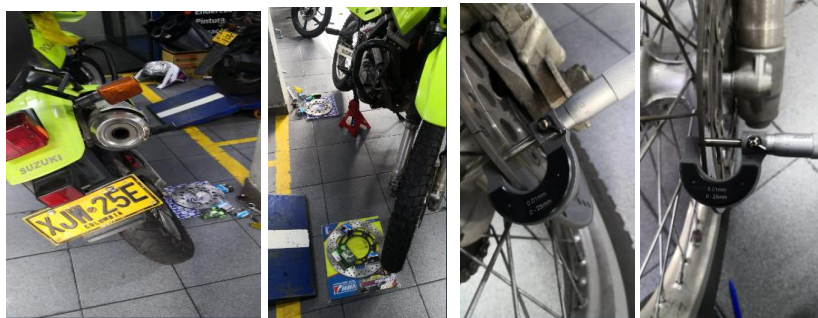
| OT | OM | PLACA | FECHA DE INGRESO | FECHA DE SALIDA | MARCA | LÍNEA | MODELO | KMS |
|---|---|---|---|---|---|---|---|---|
| 7907 | 53674 | XJW25E | 29/04/2024 | 29/04/2024 | SUZUKI | DR650 | 2019 | 77000 |

- Se realiza cambio de aceite por kilometraje como lo indica el manual.
- Se realiza cambio de disco de freno delantero y trasero debido a que se encontraba desgastado e impedía el buen funcionamiento de los frenos
- Se realiza cambio de pastillas traseras y delanteras debido a que presentaban desgaste, impidiendo el buen funcionamiento del sistema de freno.
- Se realiza cambio de las balineras traseras y delanteras por solicitud de la entidad contratante y porque se evidencia desgaste en ellas lo cual puede afectar las condiciones al manejo de la motocicleta.
- Se realiza embujada de campana debido a que presenta holgura excesiva donde se aloja la balinera
- Se realiza la forrada de sillín por solicitud de la entidad contratante debido a desgaste

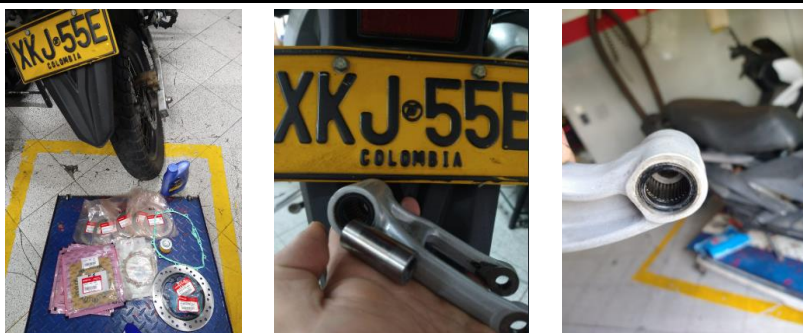
| OT | OM | PLACA | FECHA DE INGRESO | FECHA DE SALIDA | MARCA | LÍNEA | MODELO | KMS |
|---|---|---|---|---|---|---|---|---|
| 7905 | 53676 | XKJ55E | 29/04/2024 | 11/05/2024 | HONDA | XRE300 | 2018 | 48018 |

- Se realiza cambio de aceite por kilometraje como lo indica el manual y se cambia el filtro del aceite por desgaste
- Se realiza cambio de cunas ya que estas se encontraban con desgaste ocasionando inestabilidad.

- Se realiza cambio del aceite hidráulico por desgaste de fuera del límite de servicio y por solicitud de la entidad contratante, para garantizar la vida útil y el correcto funcionamiento de la suspensión

- Se realiza cambio de discos de clutch ya que estos contaban con un desgaste físico significativo apreciable visualmente y deberán ser reemplazados en su totalidad para el funcionamiento correcto

- Se realiza cambio de disco de freno trasero debido a que se encontraba desgastado e impedía el buen funcionamiento de los frenos
- Se realiza el cambio de buje de tijera y mantenimiento de trapecio por solicitud de la entidad contratante con el objetivo de garantizar así el normal funcionamiento de todo el tren trasero.

- Se realiza la forrada de sillín por solicitud de la entidad contratante debido a desgaste.

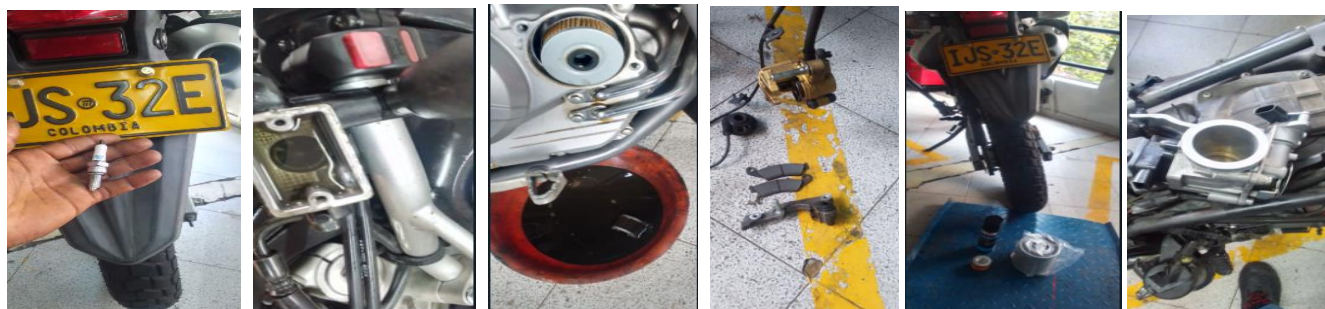
| OT | OM | PLACA | FECHA DE INGRESO | FECHA DE SALIDA | MARCA | LÍNEA | MODELO | KMS |
|---|---|---|---|---|---|---|---|---|
| 7977 | 53826 | IJS32E | 14/05/2024 | 17/05/2024 | HONDA | XRE300 | 2016 | 20317 |

- Se realiza cambio de líquido de frenos y mantenimiento de mordaza porque durante la inspección se observa suciedad y para garantizar el correcto funcionamiento del sistema de frenos.

- Se realiza cambio del aceite hidráulico por desgaste de fuera del límite de servicio y por solicitud de la entidad contratante, para garantizar la vida útil y el correcto funcionamiento de la suspensión

- Se realiza cambio de aceite por kilometraje como lo indica el manual y se cambia el filtro del aceite por desgaste
- Se realiza cambio de filtro de aire debido a que se encontraba sucio y en mal estado, aumentando el consumo de combustible

- se procede al mantenimiento del cuerpo de inyección y la limpieza del inyector, creando así una sincronización de todo el motor y permitiendo el funcionamiento y efectividad más adecuada.

- Se realiza cambio de bujes de tijera y de trapecio porque ya contaban con desgaste y no cumplía con las medidas pertinentes para el buen funcionamiento de la tijera.

- Se realiza cambio de cunas ya que estas se encontraban con desgaste ocasionando inestabilidad.
- Se realiza rosca de Helicoil por el filtro de aceite y drenaje ya que estas se encontraban en mal estado y requería reparación para evitar fugas de aceite.

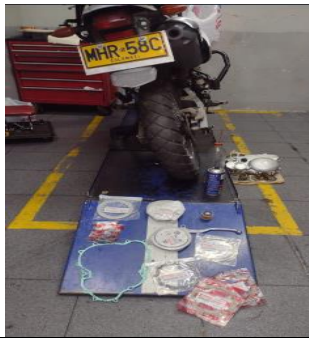
| OT | OM | PLACA | FECHA DE INGRESO | FECHA DE SALIDA | MARCA | LÍNEA | MODELO | KMS |
|---|---|---|---|---|---|---|---|---|
| 7980 | 53823 | MHR58C | 14/05/2024 | 17/05/2024 | YAMAHA | XTZ250 | 2011 | 88221 |

- Se realiza cambio manigueta de clutch ya que esta contaba con un desgaste físico significativo apreciable visualmente y deberán ser reemplazada para el funcionamiento correcto.
- Se realiza cambio de aceite por kilometraje como lo indica el manual y se cambia el filtro del aceite por desgaste.
- Se realiza cambio de discos de clutch, porta discos y prensa ya que estos contaban con un desgaste físico significativo apreciable visualmente y deberán ser reemplazados en su totalidad para el funcionamiento correcto
- Se realiza cambio de tapa tensor cadena lado izquierdo y tuercas para tensor.

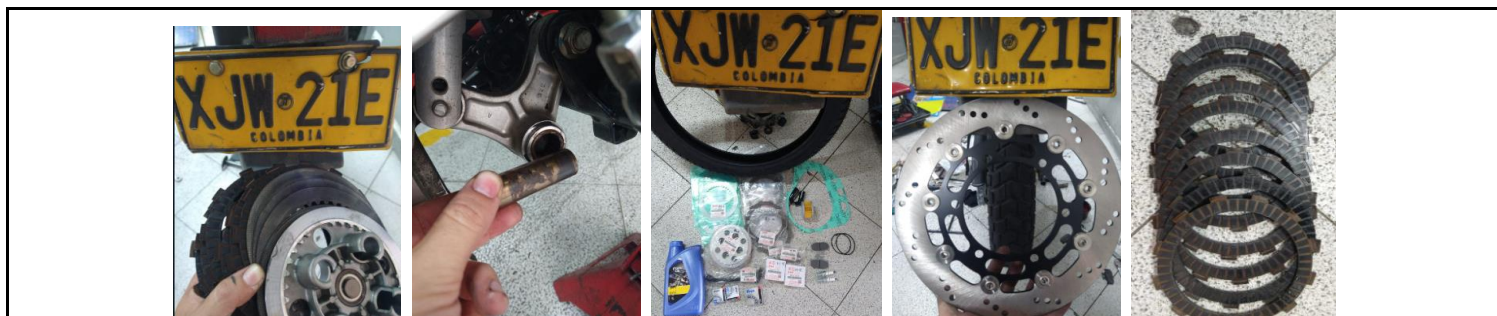
| OT | OM | PLACA | FECHA DE INGRESO | FECHA DE SALIDA | MARCA | LÍNEA | MODELO | KMS |
|---|---|---|---|---|---|---|---|---|
| 7921 | 53713 | XJW21E | 06/05/2024 | 21/05/2024 | SUZUKI | DR650 | 2019 | 91213 |

- Se realiza cambio de palanca ya que requerían cambio porque estaban en malas condiciones.

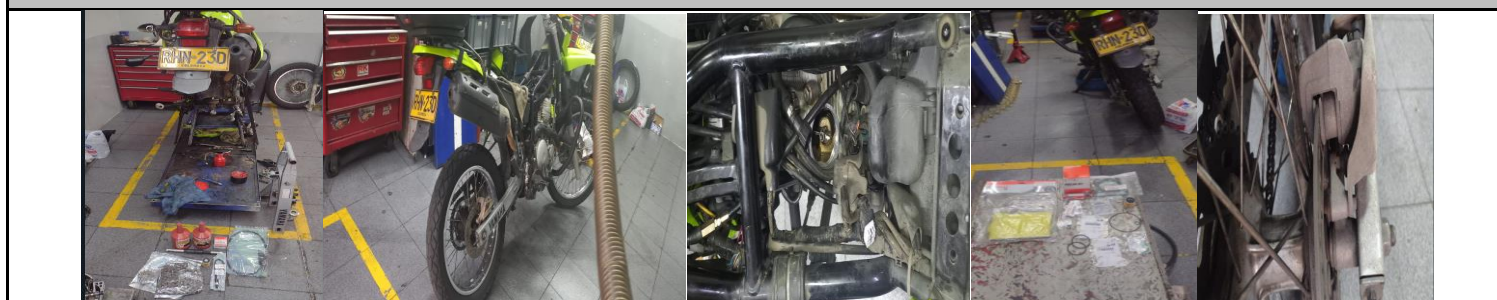
| OT | OM | PLACA | FECHA DE INGRESO | FECHA DE SALIDA | MARCA | LÍNEA | MODELO | KMS |
|---|---|---|---|---|---|---|---|---|
| 7979 | 53822 | RHN23D | 14/05/2024 | 21/05/2024 | YAMAHA | XTZ250 | 2015 | 98064 |

- Se realiza reparación cabeza de fuerza para diagnosticar motivo del fuerte ruido, se procede al desensamble de la cabeza de fuerza para verificar el estado y medidas técnicas de los repuestos componentes de todo el sistema.
- Se deberá asentar la culata y cambio de sellos de válvulas para garantizar la ausencia de fugas de aceite después de la reparación y el sello hermético de la cámara de combustión.
- Las medidas de pistón y anillos están por fuera de las especificaciones del fabricante, por lo tanto, deberá ser encamisado, además el diámetro del pistón ya desfaso su medida permitida.
- Se realiza cambio de aceite debido a la reparación del motor para un óptimo funcionamiento
- Se realiza cambio de filtro de aire debido a que se encontraba sucio y en mal estado, aumentando el consumo de combustible.

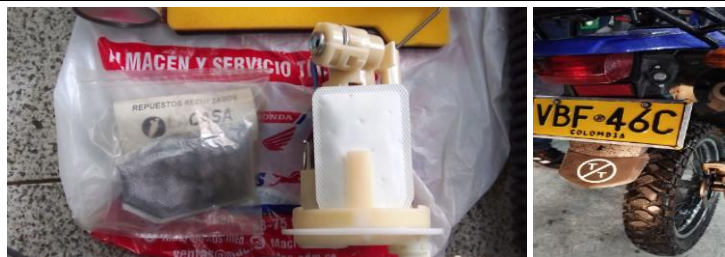
| OT | OM | PLACA | FECHA DE INGRESO | FECHA DE SALIDA | MARCA | LÍNEA | MODELO | KMS |
|---|---|---|---|---|---|---|---|---|
| 8036 | 53932 | VBF46C | 24/05/2024 | 30/05/2024 | YAMAHA | XTZ250 | 2013 | 57480 |

- Se realiza reparación de bomba inyección ya que esta presentaba fugas.
- Se realiza mantenimiento de filtro de aire debido a que se encontraba sucio, con el fin de disminuir el consumo de combustible
- Se realiza cambio de capuchón y de bujía
