# Libro de Actas

28-01/22 Se da inicio con el lavado de las redes sanitaria  
y pluvial con bacter  
CRA 2.º entre Diagonal 62 Sur - CIV: 5000309  
Clima seco y soleado  
Personal: Inspector ; 3 operarios bacter.

Bilacora  
San Isidro  
CIV: 5003488

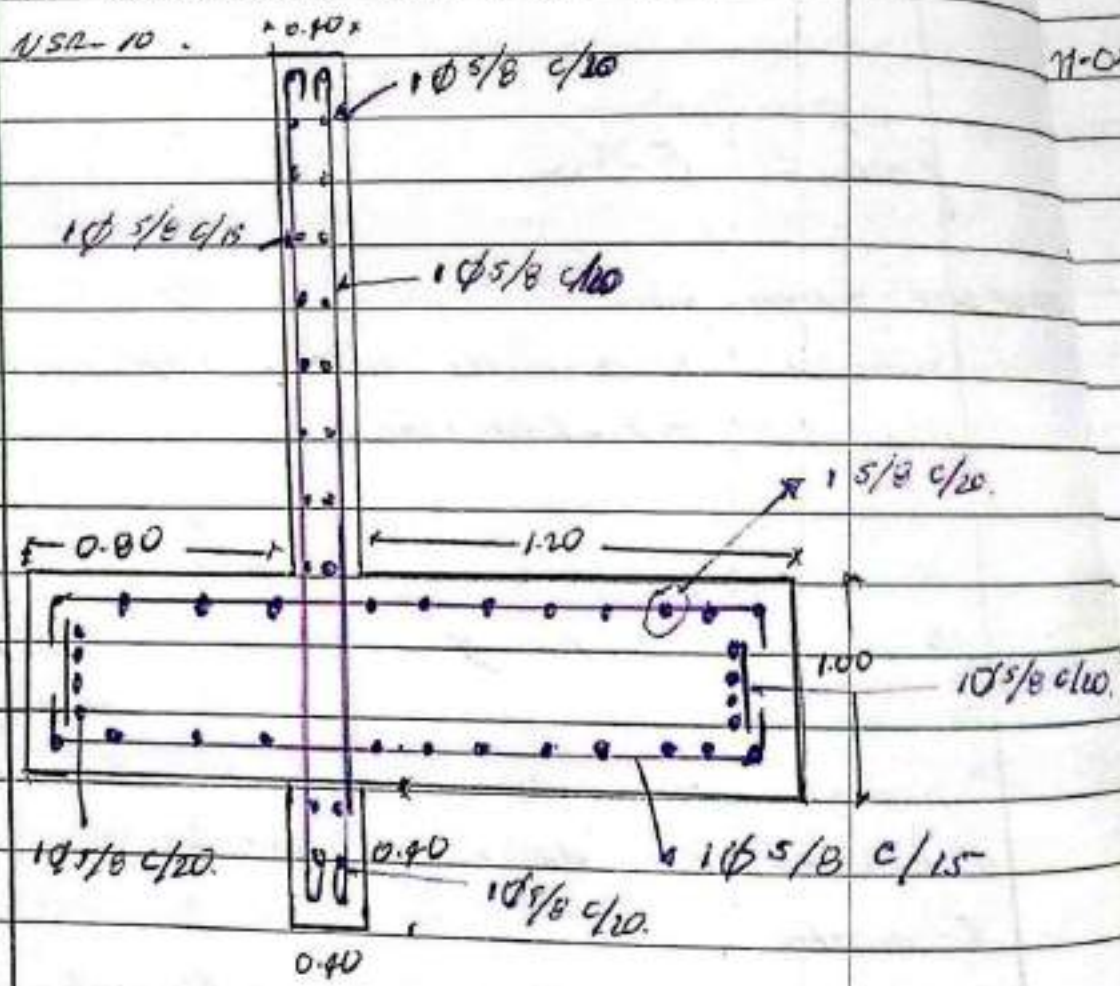
Se presenta muro para el cual  
presente al piso de la tubería el  
cual en zona del muro T-3 no  
se puede realizar, para lo anterior se  
presenta el siguiente muro para  
su construcción cumpliendo con las  
NSR-10.

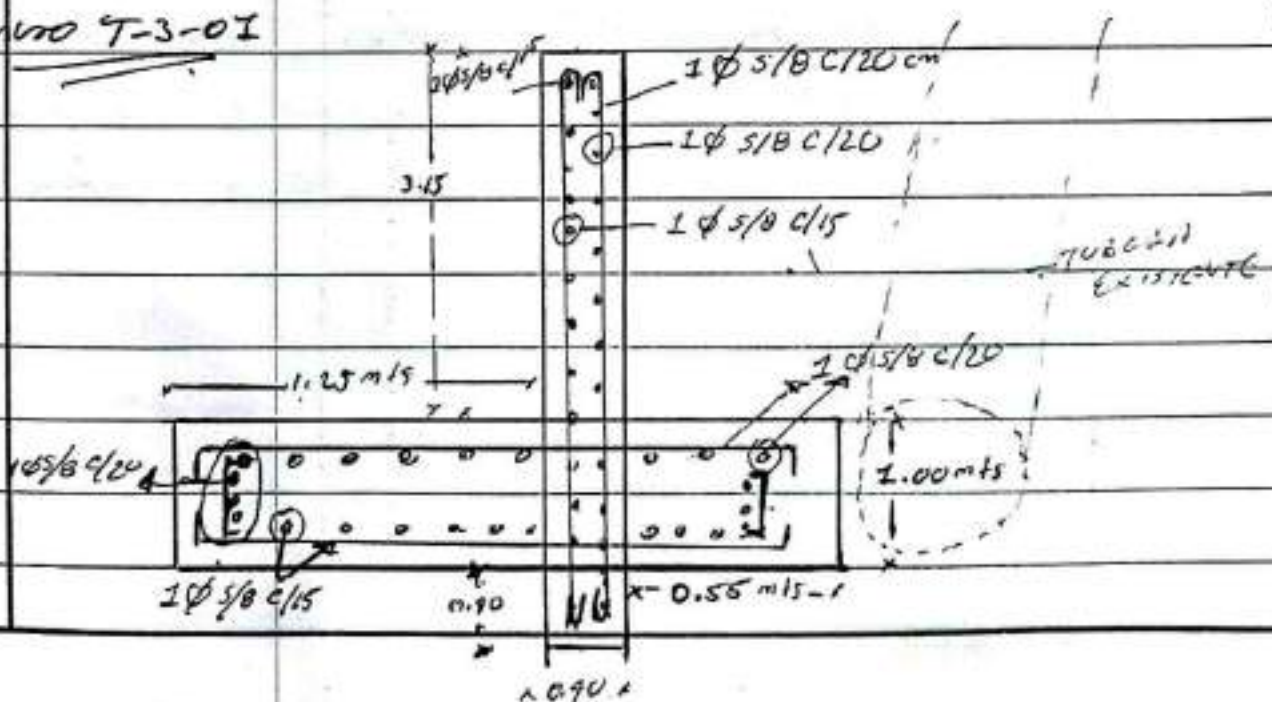
MURO T-3-01

Se le indica que la altura del muro  
puede variar entre 1.40 m a 1.60 m.

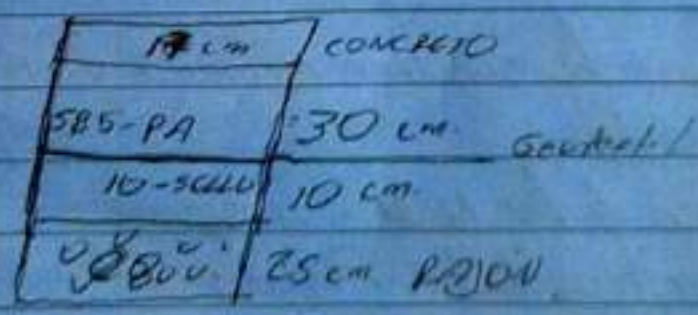
En visita al cuxato con la Interventoría, se evidencio que en la cota a -0.67 cm como se determinó el CBE, se observó que aún se encuentra con relleno producto de deslizamientos, por lo anterior, se solicita estabilizar toda la zona con R-25 y sello de 10cm con material sub-base el cual permite garantizar el conformamiento uniforme del segmento.

Una vez revisada la observación y solicitud del contratista se autoriza a que realice una sobre excavación de 15cm para dar estabilidad al segmento vial.

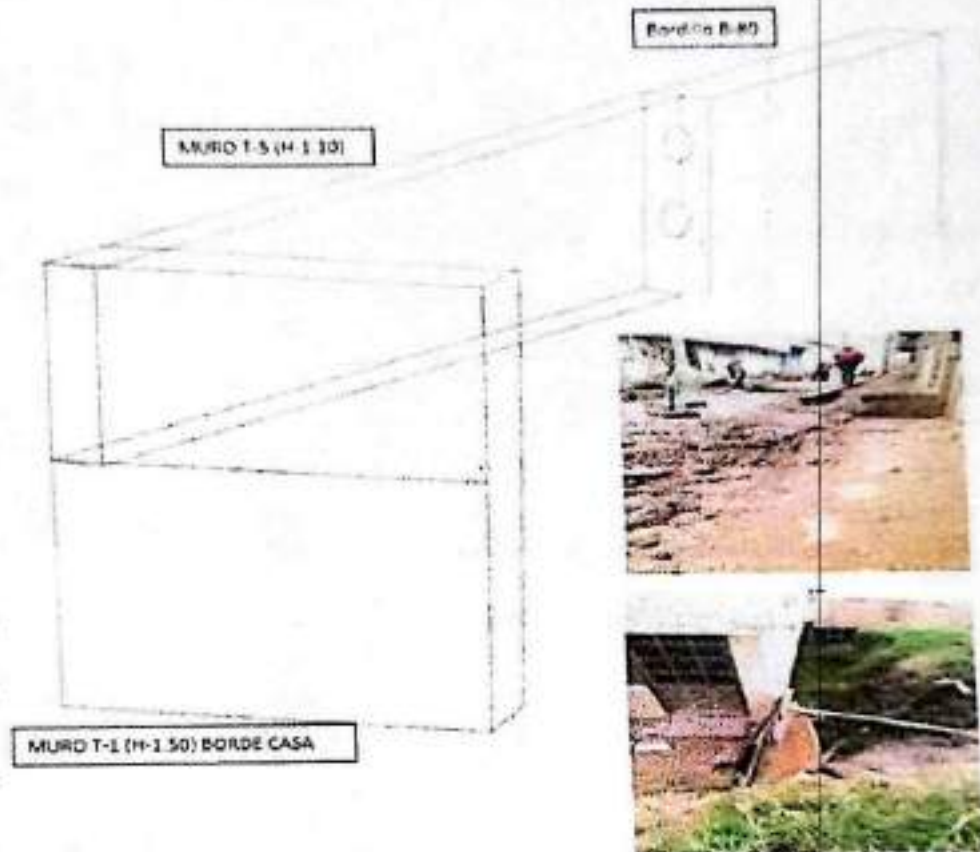
OBSERVACIONES: Teniendo en cuenta que la  
vivienda identificada con nomenclatura 7c-05<sup>E</sup>  
se encuentra a un nivel inferior con respecto  
al predio contiguo, se requiere realizar  
un muro para confinar la estructura de  
la via y la estructura del anden, por 17-03/  
lo que la CVP (Arg. Ivan Ayala)  
autoriza ejecutar en este tramo un

muro T5 alineado con el bordillo por la cara de la vía.
