PASTO NARIÑO			FICHA TECNICA SOBRE ESTADO ACTUAL DE PROPIEDADES
01	Dic	2024	
ACTA DE VECINDAD			CONTRATAR EL MANTENIMIENTO Y/O REPOSICIÓN DE LAS PLACAS DE CONCRETO DE LAS ZONAS COMUNES Y DE CIRCULACIÓN DEL CENTRO INTERNACIONAL DE PRODUCCIÓN LIMPIA LOPE SENA REGIONAL NARIÑO.

1. REGISTRO FOTOGRÁFICO DEL AULA DE MECATRÓNICA (Foto)

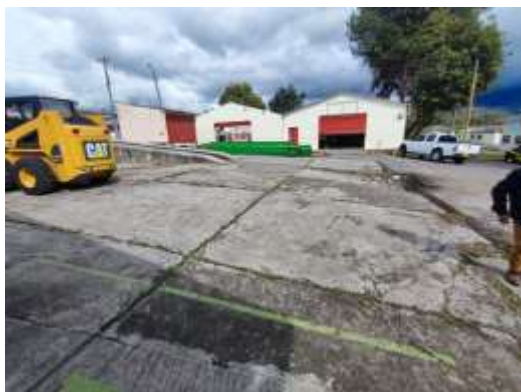
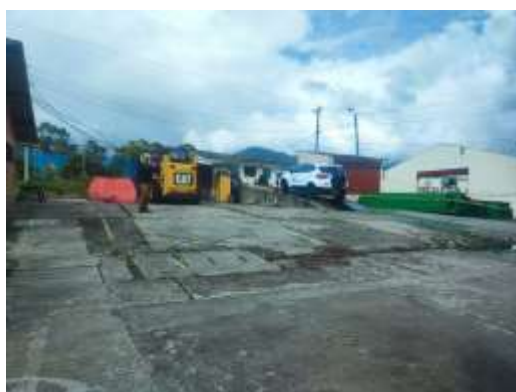
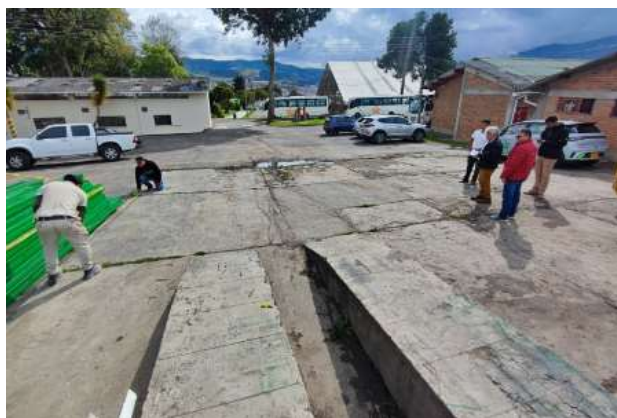
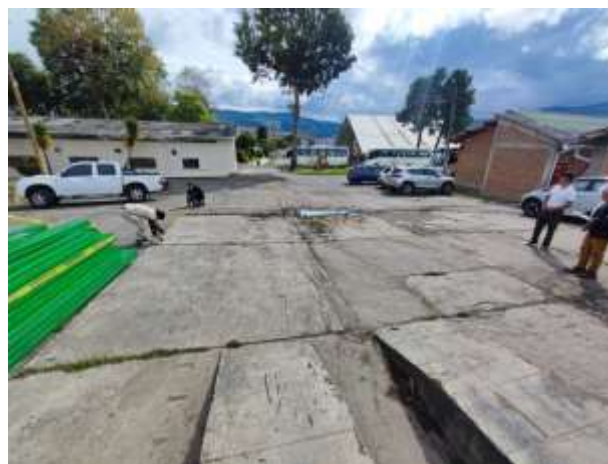
8. REGISTRO FOTOGRAFICO

La combinación de una base de concreto ciclópeo en mal estado, un suelo natural putrefacto y la obstrucción de la regilla de desagüe ha llevado a la placa existente a un estado de fallo estructural. Por lo tanto, es necesario realizar intervenciones integrales que incluyan la remoción de la placa dañada, la estabilización del suelo, la reconstrucción de la base y la rehabilitación del sistema de

drenaje para garantizar la durabilidad y funcionalidad de la nueva estructura.
