Informe del Impase Ocurrido y Solución Implementada

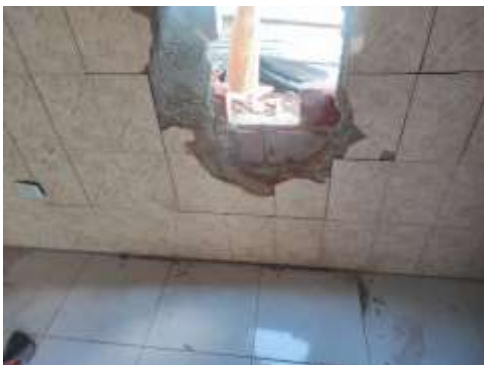
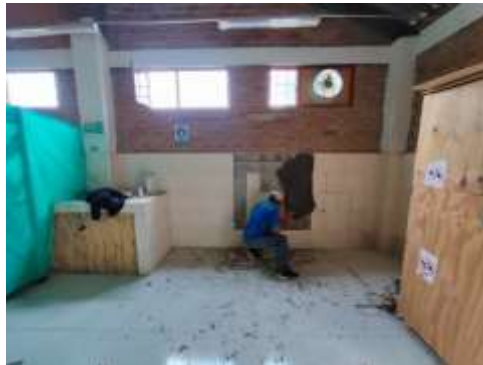
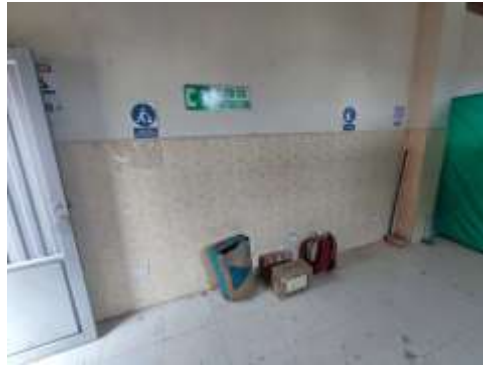
Durante la ejecución de las actividades de demolición de la placa existente de concreto con el uso de la retroexcavadora, se presentó un impase que afectó un muro colindante con las aulas de mecatrónica. Este muro, ubicado en el lado orientado hacia la construcción y en el lado interno de las aulas, sufrió fisuras como consecuencia de las vibraciones generadas durante el proceso de demolición. Adicionalmente, se evidenció un daño en el enchape del muro, el cual estaba recubierto con fichas de cerámica hasta la mitad de su altura.

El impase ocurrido durante la demolición de la placa de concreto fue solucionado de manera integral y oportuna, cumpliendo con los compromisos adquiridos en el contrato y garantizando la satisfacción de las partes involucradas. Se adjunta registro fotográfico que evidencia el estado inicial del daño, el proceso de reparación y el resultado final, donde se verifica que el muro y el enchape quedaron en perfecto estado.

1. **Remoción y reemplazo de las fichas de cerámica dañadas:** Se retiraron todas las piezas de enchape afectadas y se instalaron nuevas fichas de cerámica, asegurando que el acabado fuera uniforme y de alta calidad.
2. **Reparación del muro fisurado**
3. **Limpieza y entrega del área:** Una vez finalizadas las reparaciones, se realizó una limpieza exhaustiva del área, dejando el lugar en óptimas condiciones y con un aspecto igual o superior al que presentaba antes del impase.
