## DOCUMENTO TECNICO

### ANÁLISIS DE ALTERNATIVAS LUGAR: INSTITUTO TÉCNICO SUPERIOR DE COMERCIO

**PROYECTO**  
ESTUDIOS Y DISEÑOS PARA LA DEMOLICIÓN, RESTAURACIÓN, CONSERVACIÓN  
Y/O PRESERVACIÓN DE LAS ESTRUCTURAS EN RIESGO INMINENTE BAJO LA  
METODOLOGÍA BIM EN EL INSTITUTO TÉCNICO SUPERIOR DE COMERCIO DEL  
DISTRITO DE BARRANCABERMEJA, SANTANDER.

DISTRITO DE BARRANCABERMEJA – DEPARTAMENTO DE SANTANDER  
FECHA: DICIEMBRE DE 2024

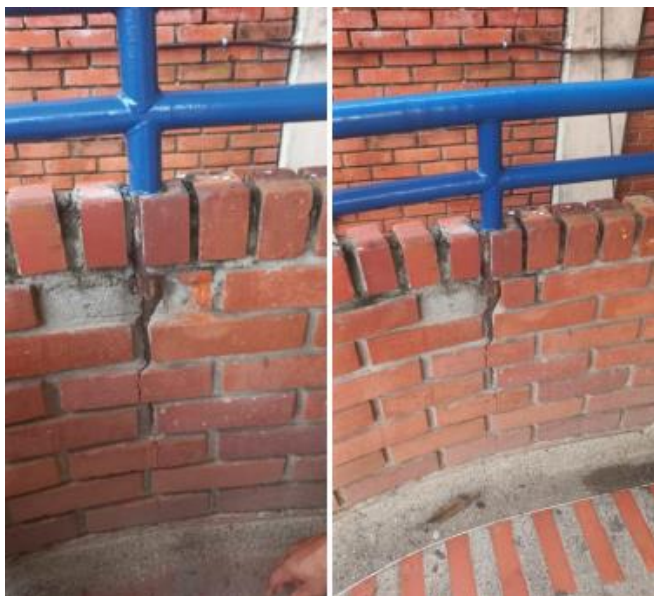
- No se evidencia deflexiones ni agrietamiento en la zona de los escalones.
- Se evidencia agrietamientos tanto en la base de los muros de apoyo de las escaleras, como también en los muros de antepechos.
- Se evidencia deflexiones en el borde del descanso alrededor de 5mm, solo con carga muerta de servicio.
- Los elementos estructurales se ven afectados por la humedad. (Muros)
- Se evidencia desprendimiento del material en elementos estructurales. (Muros y vigas)

*Ilustración 4 Grietas en antepechos de las escaleras*

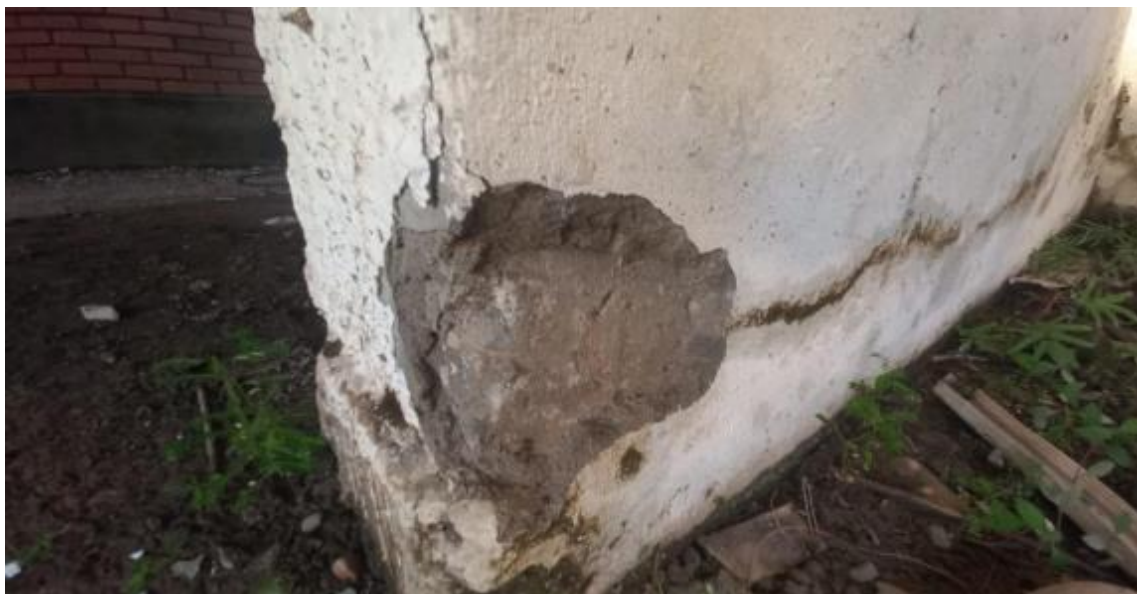
*Ilustración 5 Agrietamiento y humedad en elementos estructurales*

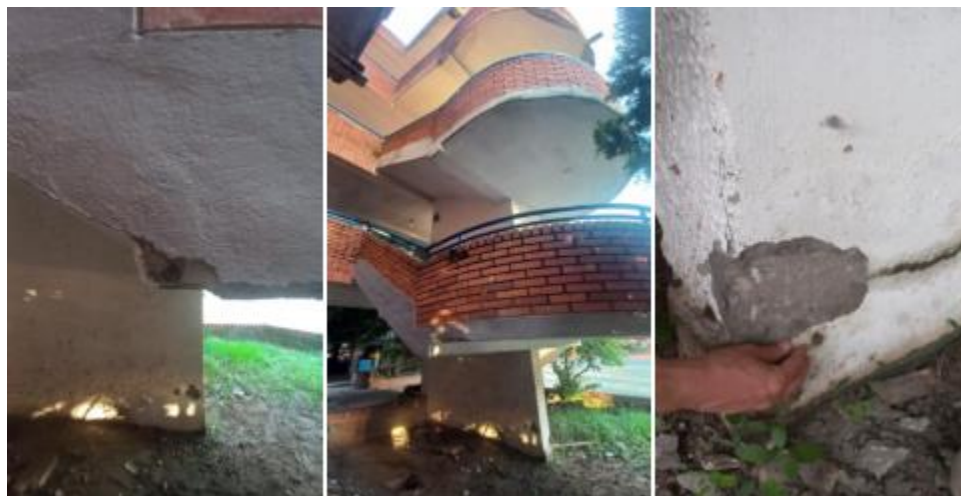
*Ilustración 6 Desprendimiento de material en elementos estructurales*

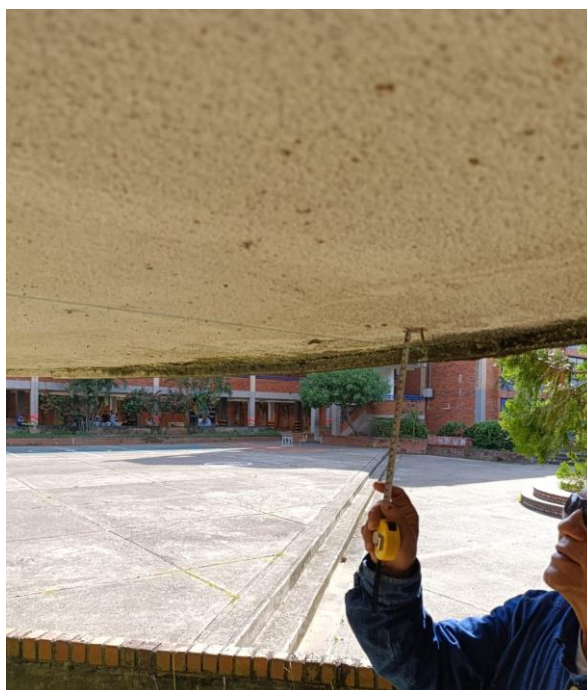
Deflexiones y agrietamientos en el descanso de las escaleras del instituto técnico de comercio.

No se llevaron a cabo diseños estructurales adecuados para prevenir las deflexiones a largo plazo en los descansos de las escaleras.

*Ilustración 7 Deflexiones en los descansos de las escaleras*

Esta alternativa propone la construcción de una viga en forma de "U", reforzada y consolidada mediante platinas. Esta viga se anclaría al muro de apoyo de la escalera mediante pernos. Además, para optimizar su desempeño estructural y garantizar una mayor participación como soporte del descanso, se incorporarán vigas laterales en forma de "U" de menor sección, configurando un sistema tipo "Espina de Pescado".
