**Referencia** Contrato de interventoría 137 de 2022 que tiene por objeto “Realizar la  
:  
*interventoría integral al contrato de obra que tiene por objeto la construcción del colegio San Francisco de Asís (...)*”.

**Asunto:** Revisión informe mensual No. 17 de interventoría radicado mediante  
comunicación GA-COLSFA-262-23 (E2023009366).

INFORME MENSUAL DE INTERVENTORÍA N°. 17 – VERSIÓN 0

PERIODO: 01 AL 31 DE OCTUBRE DE 2023

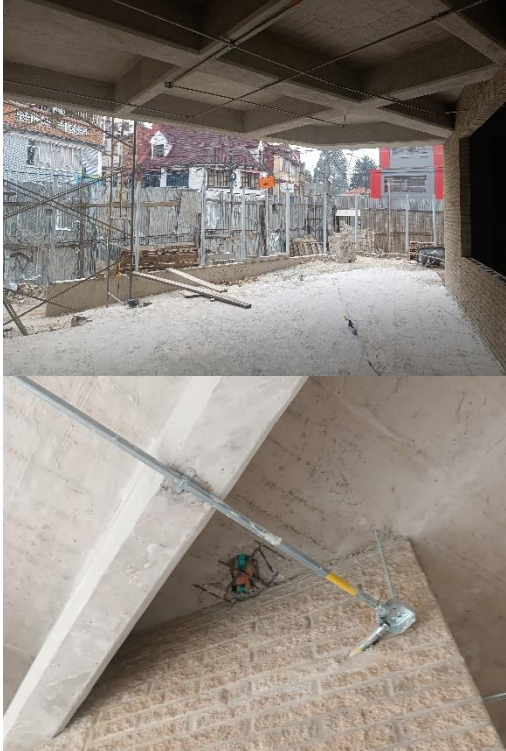
| | <p><b>Sector 5, piso 1, espacio 131, bienestar 1:</b> pendiente limpieza y destronque de pisos y arreglo de concreto a la vista de techos , guarda escobas, cenefa en granito pulido</p> |

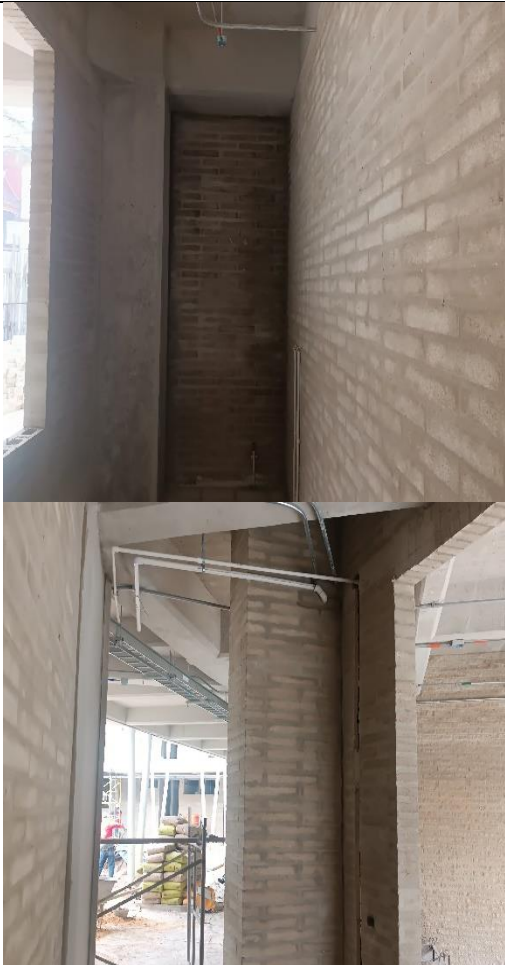
| | <p><b>Sector 5, espacio 136, tienda:</b> pendiente limpieza de muros en mampostería. Destronque de pisos. Arreglo de dilataciones y regatas para tuberías. Pendiente cableado eléctrico, arreglos de concreto a la vista</p> |

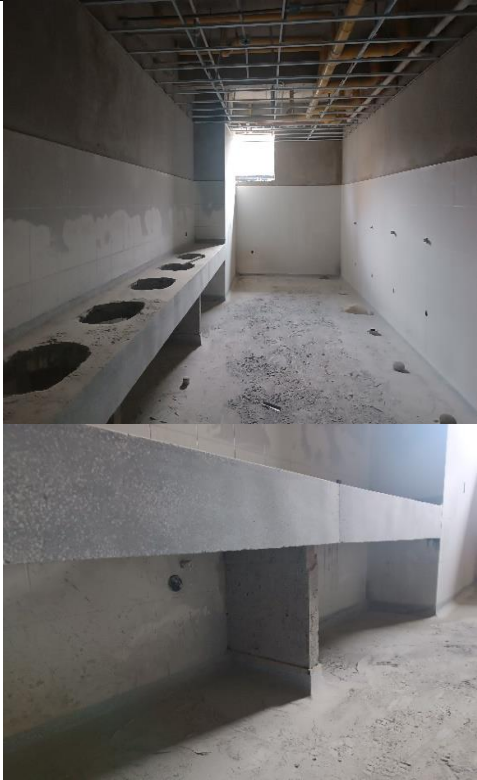
| | <p><b>Sector 5, piso 1, baños D:</b> pendiente Cielo raso, instalación de pintura, pocetas de lavamanos y accesorios, enchape mochetas soporte mesón, ventanería en aluminio</p> |

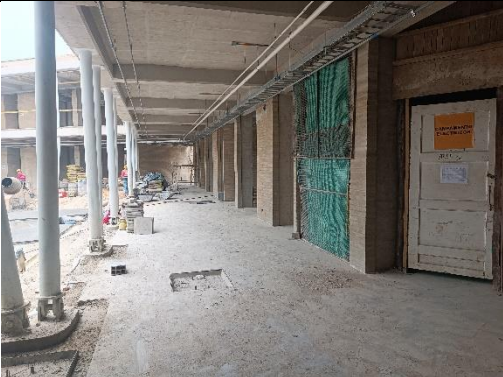
| | <p><b>-Sector 5, piso 1, circulación sur:</b> Pendiente limpieza de muros en mampostería. Instalación de enchape de piso en granito pulido sobre tapas de cajas de inspección. Limpieza de columnas metálicas y acabado de placas base. Instalación de Guarda escobas</p> |

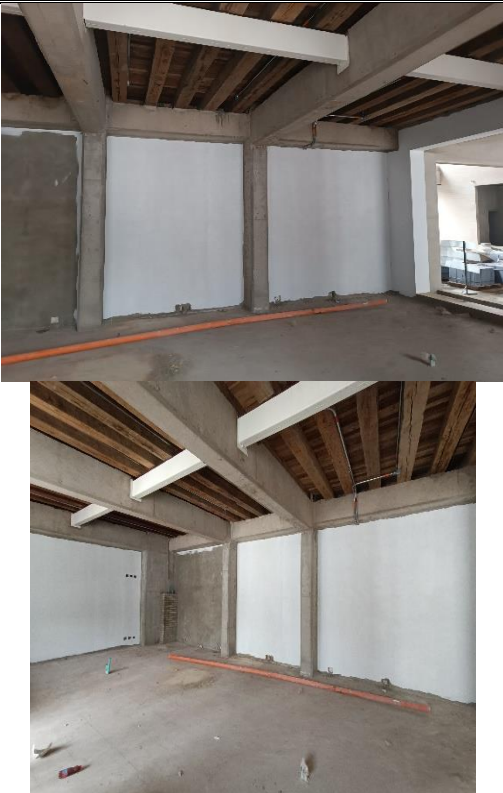
| | <p><b>- Sector 1, piso 1, Tecnología espacio 156 :</b> Destronque de pisos, acabados de concreto, guarda escobas, ventanería y puertas, instalación de tableros eléctricos, pintura ignífuga.</p> |

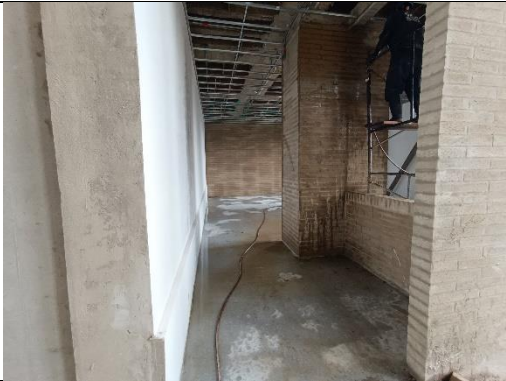
| | <p><b>-Sector 1, biblioteca, primer piso :</b> guarda escobas y cielo rasos, puertas y ventanas</p> |

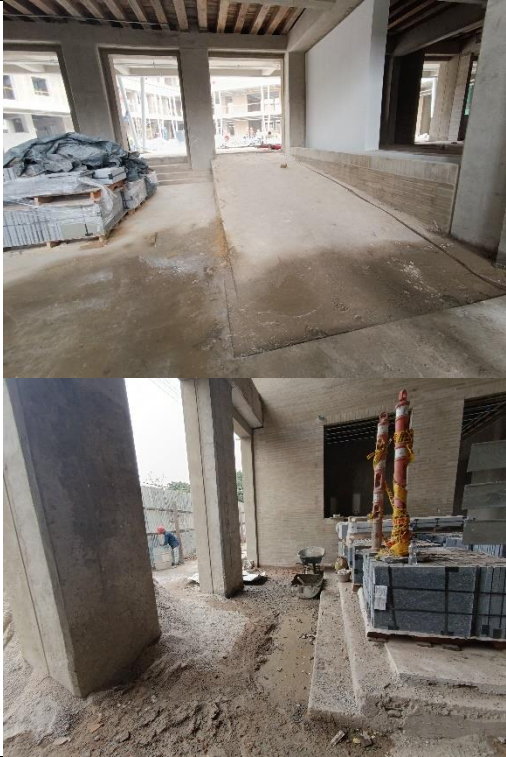
| | <p><b>Sector 1, ágora, primer piso :</b> Destronque de pisos, instalación de pisos en rampas y escaleras, instalación de barandas, lavado de ladrillos</p> |

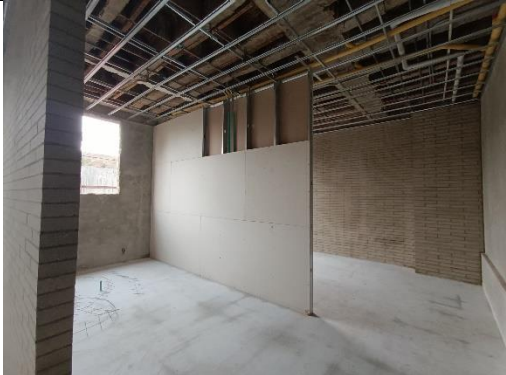
| | <p><b>-Sector 1 Área administrativa:</b> Pendiente cielo raso, instalación de ventanas, terminar muros de dry wall, pintura ignifuga</p> |

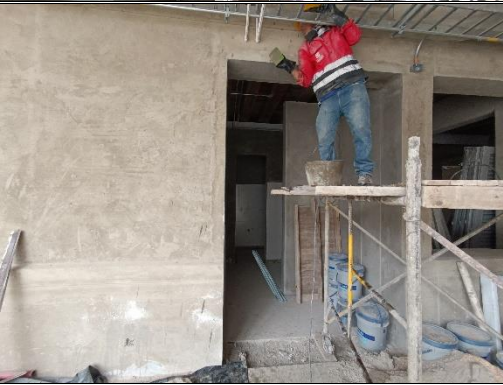
| | <p><b>-Sector 1 enfermería:</b></p> <p>Pendiente, concreto a la vista, cenefa en granito, pintura ignífuga, guarda escobas</p> |

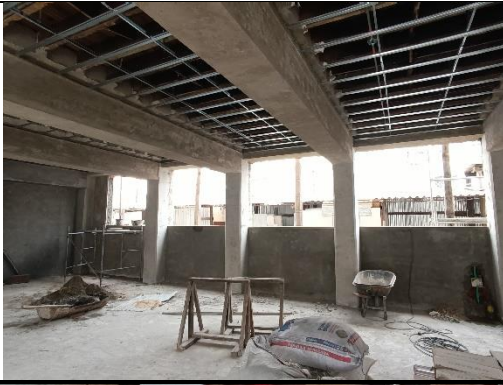
| | <p><b>-Sector 1 sala de profesores, espacio 115:</b> Pendiente instalación de cielorraso, instalación de marcos de las ventanas, guares cobas, divisiones de oficina abierta. Resane y acabado en contornos de ventanas. Pendiente instalación de prefabricados en contornos y ventanería.</p> |

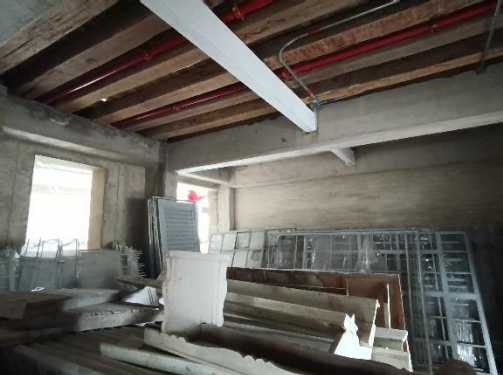
| | <p><b>Sector 1, piso 1, espacio 116, Juntas:</b> Falta reparación de pañetes integrales en color gris claro. Maquillaje de columnas. Instalación de cielo raso. Limpieza de sitio y todos los muros. además, falta el destronque de enchape de piso. Instalación de pintura e instalación de ventanas. Resane y reparación de filos</p> |

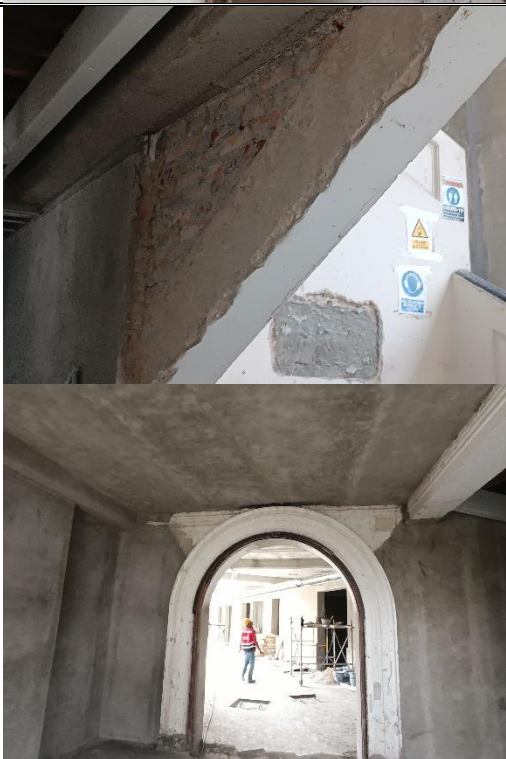
| | <p>-<b>Sector 1, piso 1, espacio 121, Acceso comunidad:</b> pendiente instalación de enchape de pisos. Reparación y resane en contornos arquitectónicos de acceso principal y circulaciones. Resane de mortero sobre estructura de esterilla. Dilataciones contra elementos estructurales. Reparación y remate de vigas y estructuras a conservar., pañetes escaleras, instalación de cornisas</p> |

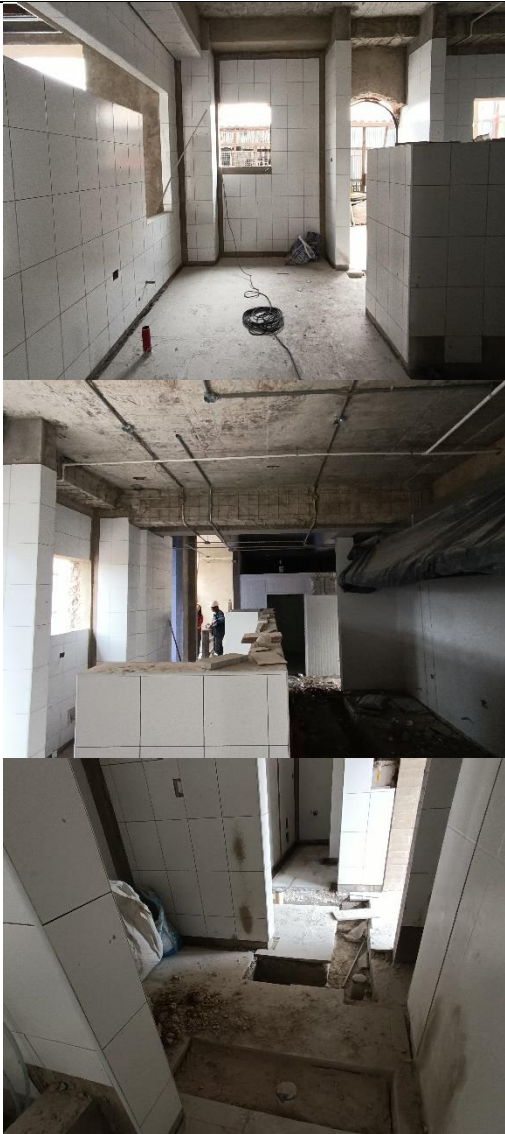
| | <p><b>Sector 2, piso 1, cocina, primer piso</b><br/>Pendiente instalación de cielo raso. Mediacañas, destronque de pisos, enchape lava ollas,, remates enchapes, tapas de cárcamo, remate pañetes vigas, ventanería</p> |

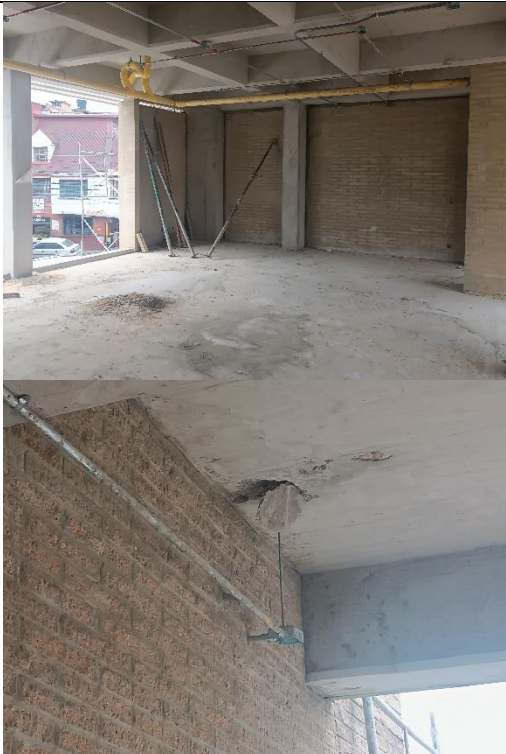
| | <p><b>Sector 4, piso 2, bienestar 3, espacio 218</b></p> <p>Pendiente destronque de pisos, guarda escobas, lavado de muros, ventanería y puertas en aluminio, remates de concreto en placa de entrepiso</p> |

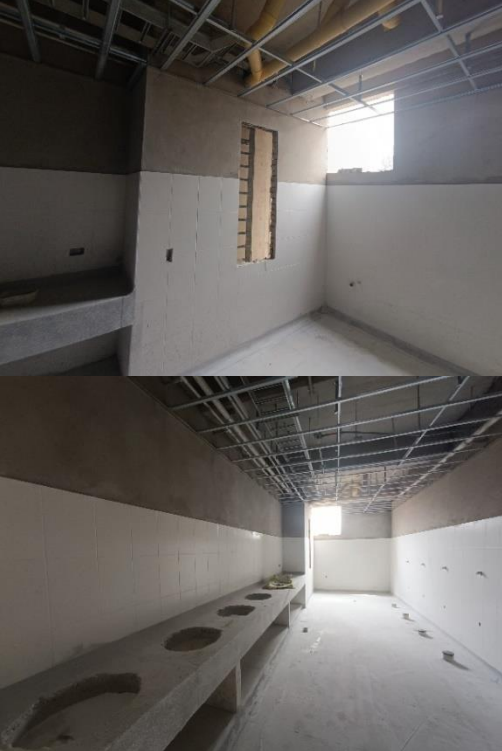
| | <p><b>Sector 5 piso 2, baños D, espacio 224</b></p> <p>Pendiente cierre de ductos, ventanas, instalación de cielorrasos, instalación de ventanas, e instalación de puertas</p> |

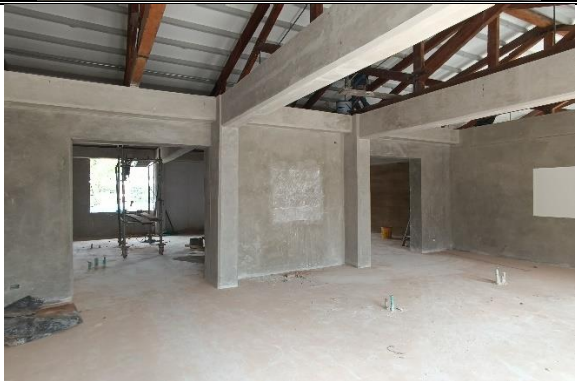
| | <p><b>Sector 1, piso 2, salón de informática espacio 226</b></p> <p>Instalación de tableros, guarda escobas, arreglo de pañetes, ventanería y puertas.</p> |

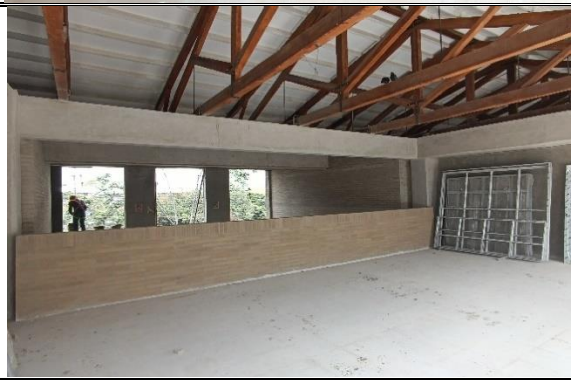
| | <p><b>Sector 1 piso 2, Bienestar 2, espacio 201</b></p> <p>Arreglo de pañetes, instalación de guarda escobas, maquillaje de concretos a la vista.</p> |

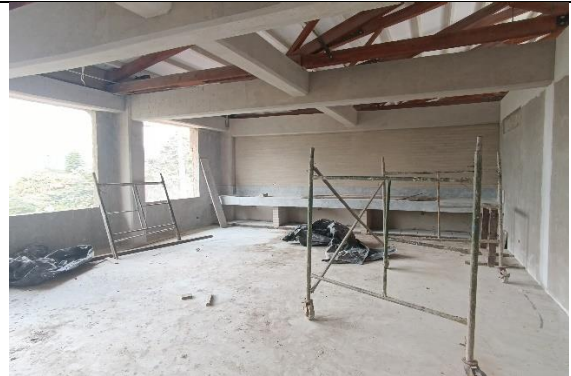
| | <p><b>Sector 1 piso 2, laboratorio de química, espacio 204</b></p> <p>Instalación de Guarda escoba, Marcos de ventanas y puertas, cielorrasos de Depósitos y duchas de emergencia, instalación de duchas de emergencia</p> |

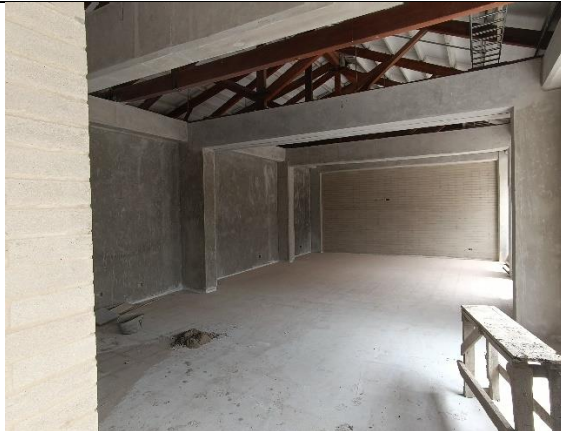
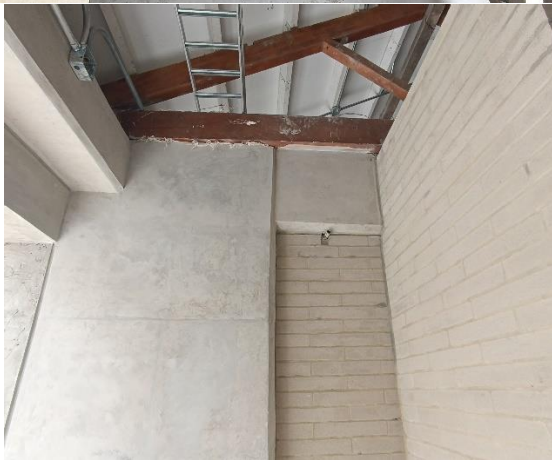
**Sector 1 piso 2, Dibujo técnico, espacio 203:**

Instalación de cielorraso en depósitos y duchas de emergencia, arreglos de chaflanes y ochavados de elementos estructurales, instalación de ventanearía y puertas

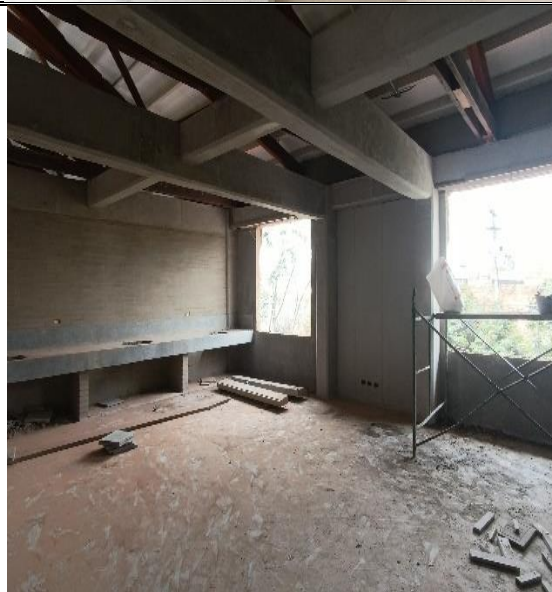
**Sector 1 piso 2, laboratorio de física espacio 205**

Instalación de Guarda escoba, Marcos de ventanas y puertas, cielorrasos de Depósitos y duchas de emergencia, instalación de duchas de emergencia

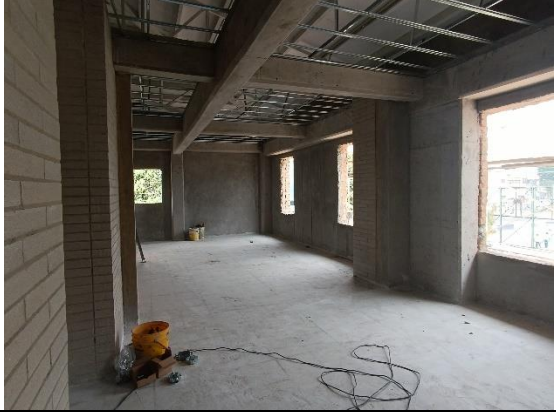
| | <p><b>Sector 1 piso 2, centro de Idiomas espacio 206</b></p> <p>Instalación de cielorrasos, instalación de guarda escobas, instalación de marcos de ventanas y puertas, instalación de prefabricados de ventanas</p> |

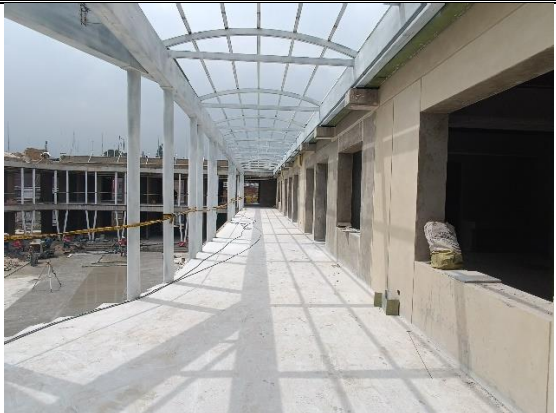
| | <p><b>Circulaciones de sectores 1, 2,3,4, y 5</b></p> <p>Destronque de piso en sector 3, acabados en grava en bordes de losa, instalación de barandas de seguridad, instalación de cubierta en policarbonato</p> |

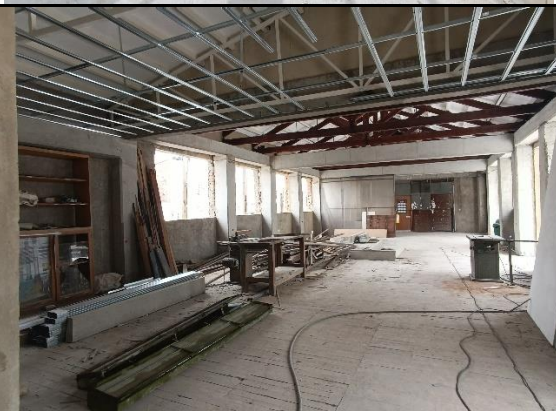
| | <p><b>Sector 2 piso 2 espacios 208 y 209, polivalente y escenario respectivamente</b></p> <p>Marcos de ventanas en concreto, cielorrasos, arreglos en elementos estructurales, aseo</p> |

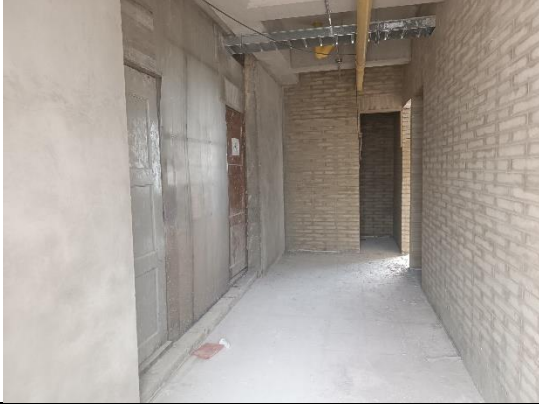
| | <p><b>Sector 3 piso 2, camerinos, espacio 211</b></p> <p>Instalación de Guarda escobas, pendiente pañete de depósito de camerinos, e instalación de cielorrasos</p> |

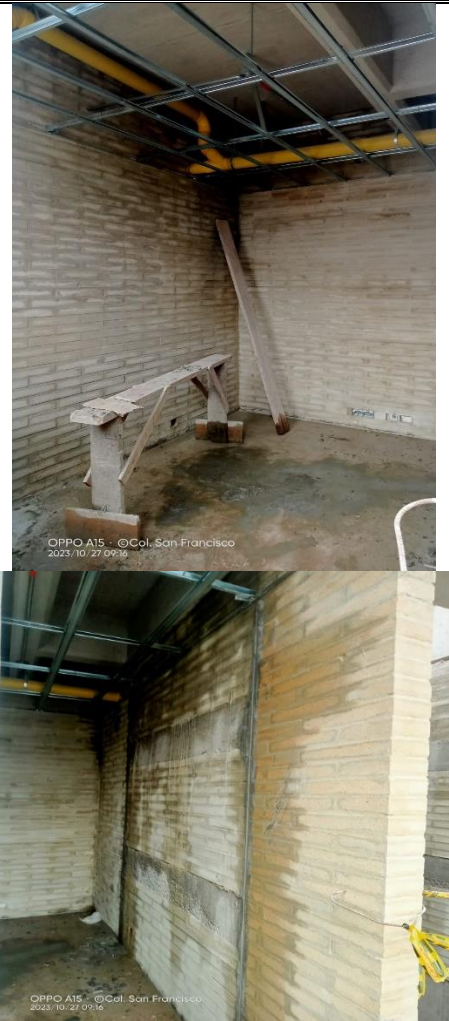
| | <p><b>Sector 3 piso 2 emisora, espacio 212</b></p> <p>Destronque de Pisos, instalación de cielo rasos, escarificación y afinado de viguetas</p> |
