## ASUNTO: OBSERVADOR DE RIESGO

La junta defensa civil Tenjo hace entrega de 04 observadores de riesgo los cuales fueron realizados los días lunes 10 de febrero y miércoles 05 de febrero del año 2025.

La junta defensa civil Tenjo hace entrega de 03 observadores de riesgo los cuales fueron realizados el miércoles 12 de febrero del año 2025.

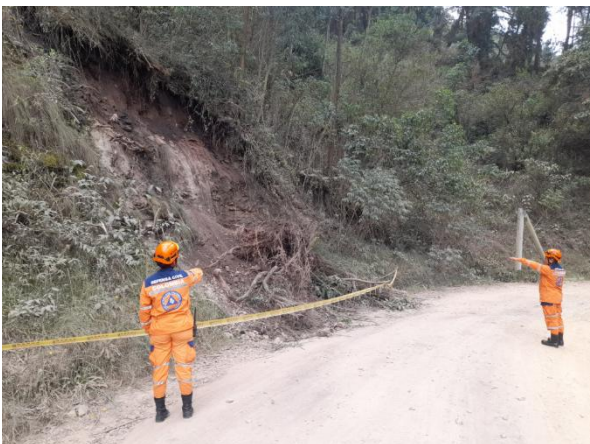
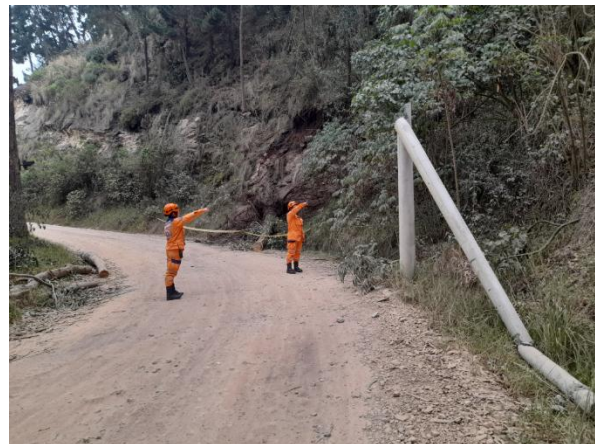
### OBSERVADOR DE RIESGO N°1

Se realiza observador de riesgo en la vereda Poveda II sector la Valvanera en la cual se evidencia gran cantidad de material vegetal y rocoso el cual ha venido presentando un desprendimiento de dicho material en el lugar teniendo en cuenta la variabilidad climática

**Amenazas:** Movimiento en masa.

**Vulnerabilidad:** Estructural y vial.

Es necesario realizar sus respectivas acciones de mitigación correctiva o prospectiva en el sector conforme a las dependencias encargadas.

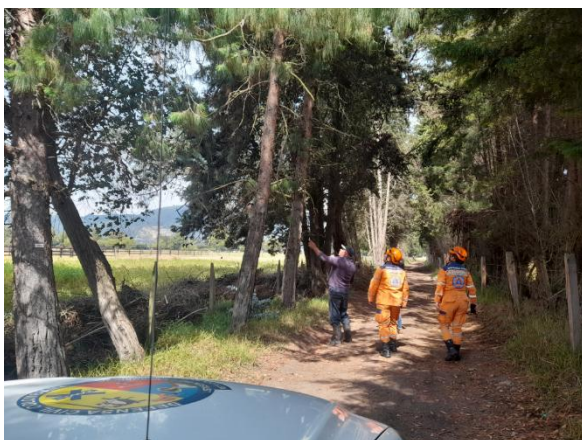
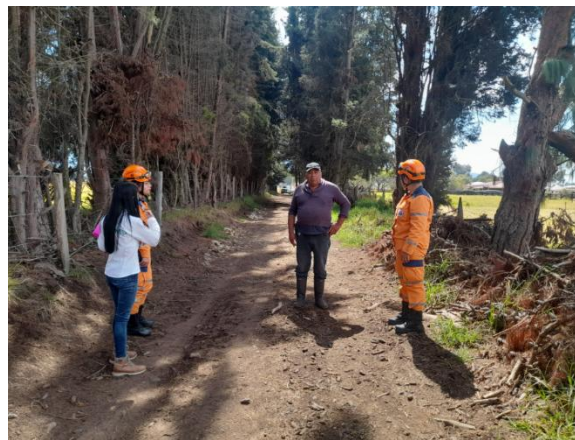
## OBSERVADOR DE RIESGO N°2

Se realiza observador de riesgo en la vereda Carrasquilla sector Desague 12 predio el Tirol en compañía de la secretaria de gestión del riesgo y el señor administrador del predio don Humberto Riveros en la cual se evidencia gran cantidad de especies arbóreas en riesgo de caída por su gran tamaño y años de plantación adicional teniendo en cuenta la variabilidad climática.

**Amenazas:** Caída de especies arbóreas.

**Vulnerabilidad:** Estructural y vial.

Es necesario realizar sus respectivas acciones de mitigación correctiva o prospectiva en el lugar conforme a las dependencias encargadas.

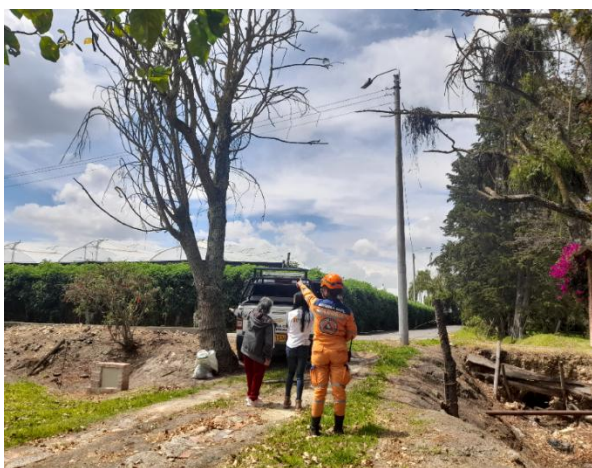
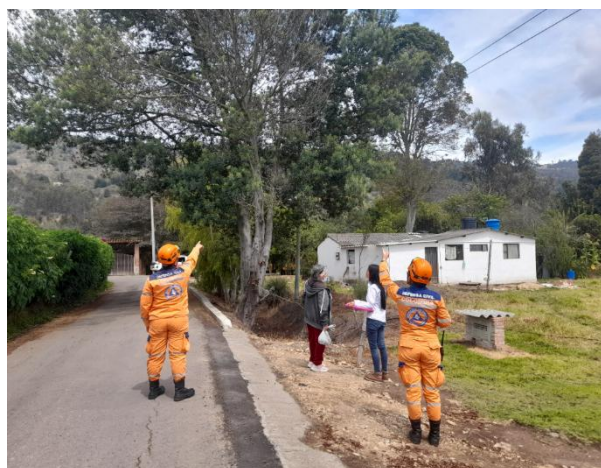
### OBSERVADOR DE RIESGO N°3

Se realiza observador de riesgo en la vereda Chitasuga predio la maravilla donde atiende la visita la señora Gloria Forero propietaria junto con la ingeniera Camila López secretaria de gestión del riesgo, se evidencian especies arbóreas en riesgo de caída por su gran tamaño y años de plantación y riesgo eléctrico por contacto con las líneas de tensión.

**Amenazas:** Caída de especies arbóreas y riesgo eléctrico.

**Vulnerabilidad:** Estructural y vial.

Es necesario realizar sus respectivas acciones de mitigación correctiva o prospectiva en el lugar conforme a las dependencias encargadas.

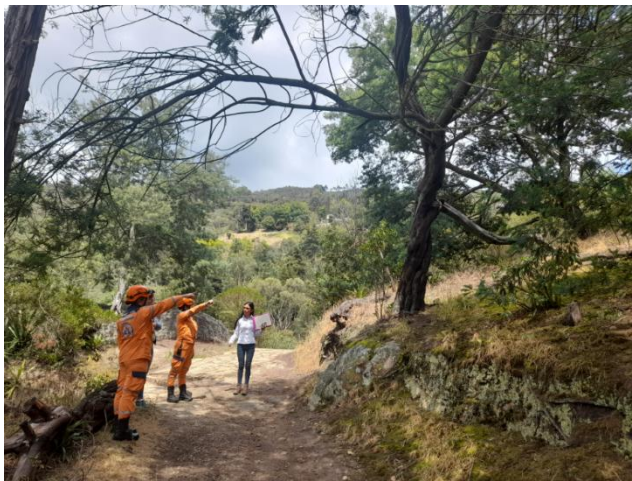
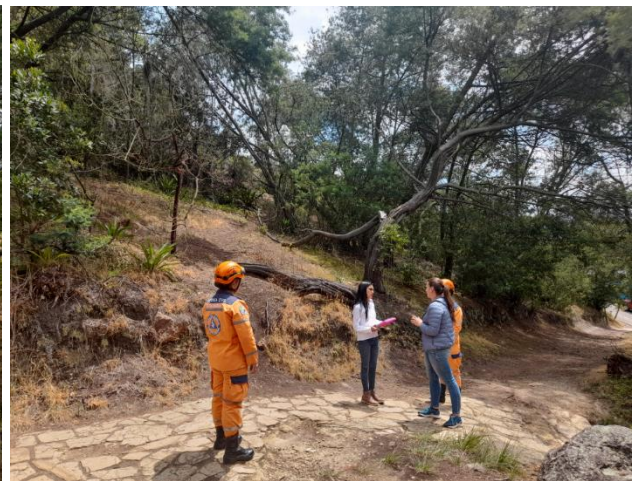
## OBSERVADOR DE RIESGO N°4

Se realiza observador de riesgo en la vereda Churuguaco alto sector casa la bogotana junto con la presidenta de la junta de acción comunal y la ingeniera Camila López secretaria de gestión del riesgo, se evidencian especies arbóreas en riesgo de caída por su gran tamaño.

**Amenazas:** Caída de especies arbóreas y riesgo eléctrico.

**Vulnerabilidad:** Estructural y vial.

Es necesario realizar sus respectivas acciones de mitigación correctiva o prospectiva en el lugar conforme a las dependencias encargadas.

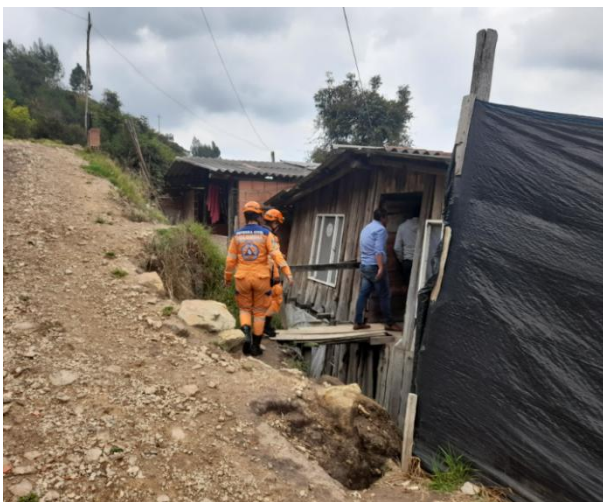
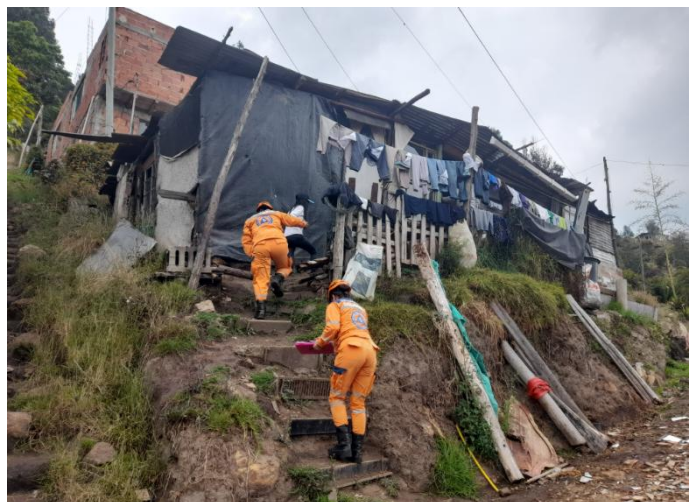
### OBSERVADOR DE RIESGO N°5

Se realiza observador de riesgo en la vereda Churuguaco alto sector cementerio en compañía de la ingeniera Camila López encargada de gestión del riesgo del municipio y del señor concejal Jeison Alejandro Chivar, ha vivienda en estado de vulnerabilidad estructural y financiera ya que su método de construcción más la ubicación de la vivienda indica una probabilidad de alto riesgo de degradación de la tierra y caída de la vivienda.

**Amenazas:** Movimiento en masa.

**Vulnerabilidad:** Estructural

Es necesario realizar sus respectivas acciones de mitigación correctiva o prospectiva en el sector conforme a las dependencias encargadas.

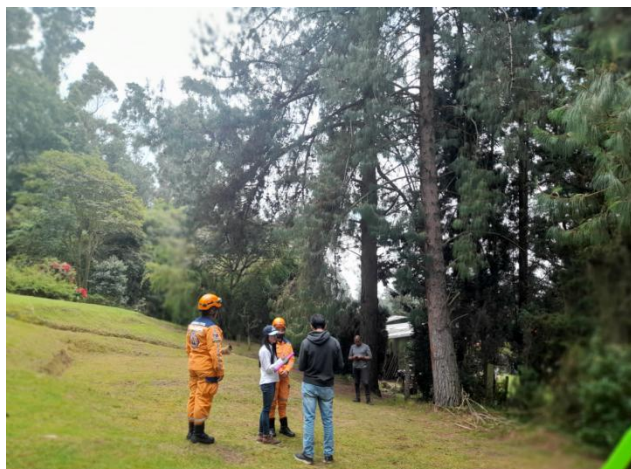
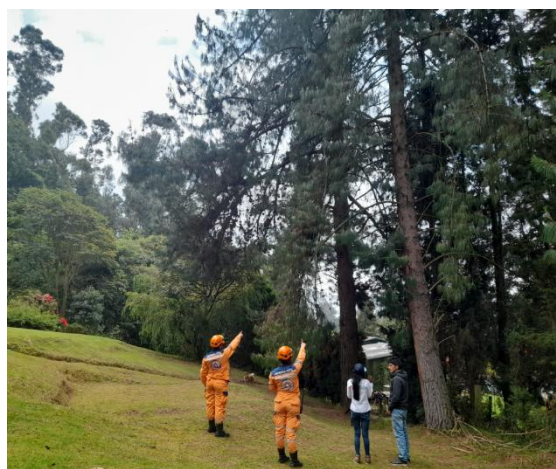
## OBSERVADOR DE RIESGO N° 6

Se realiza observador de riesgo en la vereda Guangata predio la rosita por 13 eucaliptos con una leve inclinación con una altura aproximada de 40mts cerca de una vivienda y 3 pinos con una altura aproximada de 30 mts con inclinación hacia una vivienda habitada donde atiende la visita el señor Hugo Velázquez en compañía de la ingeniera Camila López encargada de gestión del riesgo del municipio con una probabilidad de alto riesgo de caída por degradación de la tierra.

**Amenazas:** Caída de especies alboreas.

**Vulnerabilidad:** Estructural

Es necesario realizar sus respectivas acciones de mitigación correctiva o prospectiva en el sector conforme a las dependencias encargadas.

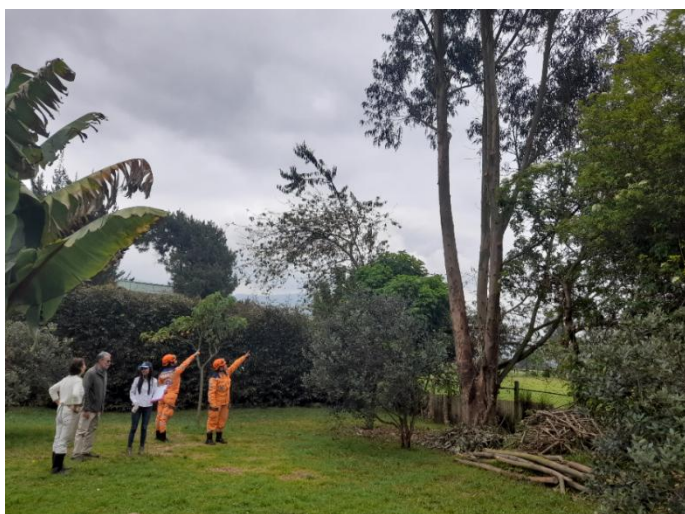
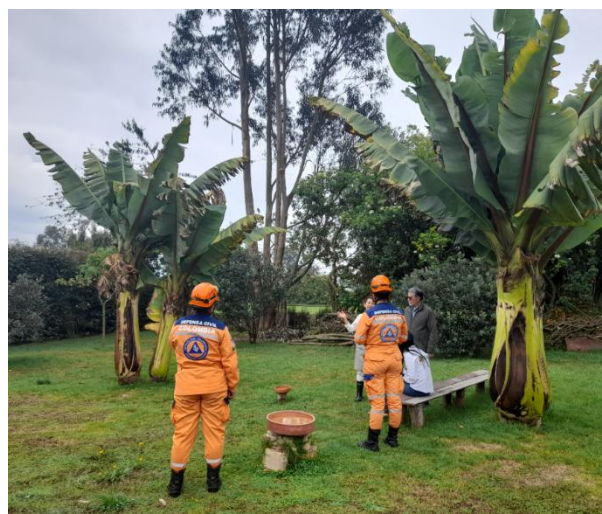
## OBSERVADOR DE RIESGO N° 7

Se realiza observador de riesgo en la vereda Martin y espino predio santo domingo lote 2 donde se evidencia un eucalipto que no cuenta con estabilidad por falta de ramaje lo que genera un riesgo para las casas cercanas en compañía de la ingeniera Camila López encargada de gestión del riesgo del municipio.

**Amenazas:** Caída de especies alboreas.

**Vulnerabilidad:** Estructural

Es necesario realizar sus respectivas acciones de mitigación correctiva o prospectiva en el sector conforme a las dependencias encargadas.
