# INFORME FINAL DE ACTIVIDADES

**CONTRATO N° C01.PCCNTR.7096838**

En el cuerpo de este informe, se registran las actividades desarrolladas entre el 10 de diciembre de 2.024 al 30 de diciembre de 2.024, respectivamente para la obra “**SENA PORTERÍAS**” con la correspondiente evidencia fotográfica.

**OBJETO:** Contratar la adecuación locativa de las porterías vehiculares y peatonales para el correcto funcionamiento y servicio del Complejo Central del SENA Regional Antioquia.

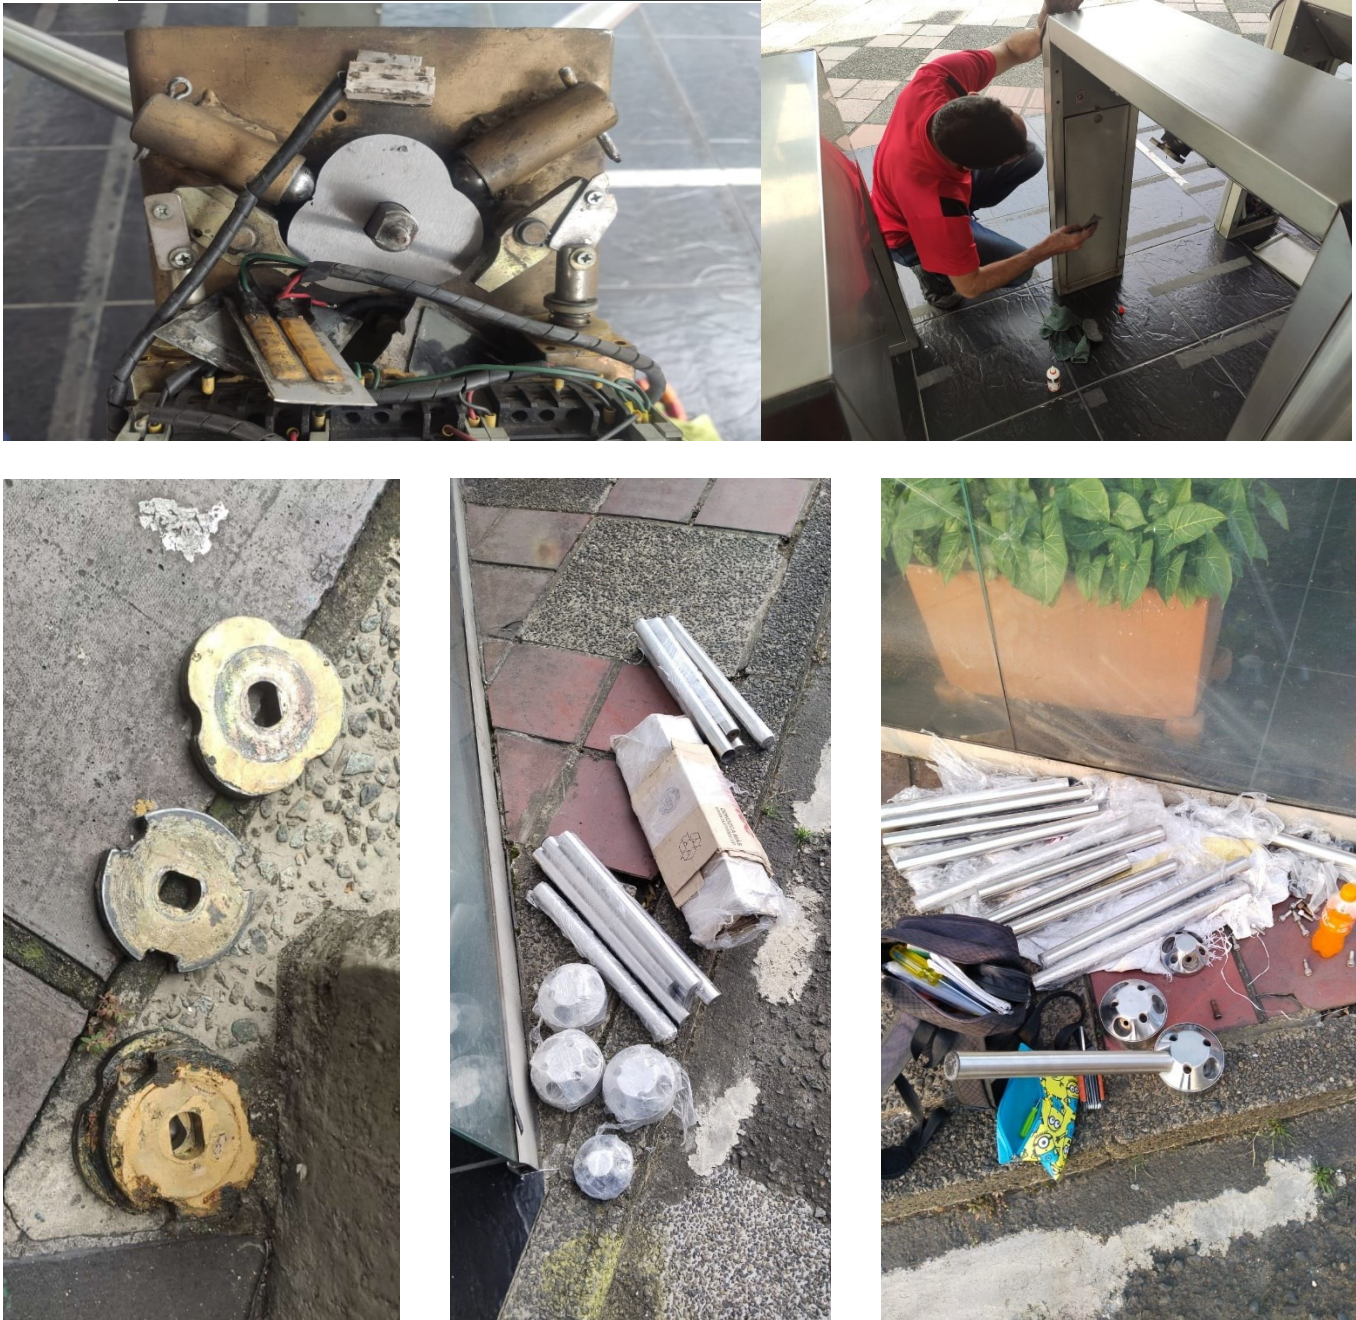
*Ilustración 11 PORTERÍA PEATONAL*

- Se realizó una inspección general del estado de los torniquetes, evaluando visualmente las condiciones de los puntos de anclaje mecánico, las partes móviles y las barras.
- Se detectaron posibles desgastes, daños o mal funcionamiento de las piezas mecánicas, especialmente en la unidad de conexión de las barras.
- El sistema de reten fijo para el trípode están completamente desgastado en 7 de los 9 torniquetes. Se deben realizar cambio por piezas nuevas

- Reemplazar completamente el sistema de control eléctrico ya que este se encuentra altamente sulfatado debido a presencia de derrames al interior de la caja de control.

- Se revisaron y ajustaron los puntos de anclaje mecánico para garantizar que los torniquetes estuvieran bien fijados y seguros en su lugar.
- Se remplazaron los "Tejos" unidad de acople de las barras
- Se realizo el cambio de todas las barras por unidades nuevas
- Se remplazo los discos de fin de movimiento interno en cada uno de los torniquetes de esta manera se corrigió el movimiento libre de estos.
- Se apretaron los pernos, tuercas y otros elementos de sujeción para evitar movimientos indeseados durante el funcionamiento.

4. **Cambio de unidad mecánica del conector de barras:**
  - Se reemplazó la unidad mecánica que conecta las barras del torniquete, la cual presentaba desgaste o mal funcionamiento.

- Se retiró cuidadosamente la unidad antigua y se instaló una nueva, asegurando que las conexiones estuvieran bien ajustadas para un funcionamiento óptimo.

5. **Cambio de las barras del torniquete:**
  - Se retiraron las barras antiguas y desgastadas y se instalaron las nuevas barras.
  - Se verificó que las barras estuvieran alineadas correctamente con la nueva unidad mecánica y que giraran de manera suave y precisa.

8. **Informe final y recomendaciones:**
  - Se elaboró un informe detallando el trabajo realizado y se proporcionaron recomendaciones de mantenimiento preventivo a futuro, incluyendo la lubricación periódica y la revisión de las partes mecánicas para evitar problemas recurrentes.
