| | <p align="center"><b>PROYECTO DE RECUPERACIÓN HIDRÁULICA<br/>DE LAS LAGUNAS DE CUCUNUBA (FASE I) Y<br/>PALACIO</b></p> | <p align="center"><b>CONTRATO DE INTERVENTORÍA<br/>No. 1643 DE 20221</b></p> |

**“INTERVENTORÍA TÉCNICA, ADMINISTRATIVA, FINANCIERA Y AMBIENTAL PARA  
LA EJECUCIÓN DE OBRAS PARA LA RECUPERACIÓN DE LA CAPACIDAD  
HIDRÁULICA DE LAS LAGUNAS DE CUCUNUBA (FASE I) Y PALACIO.**

**INFORME MENSUAL No. 1**

**PERIODO: DEL 13 DE JUNIO AL 12 DE JULIO DE 2022.**

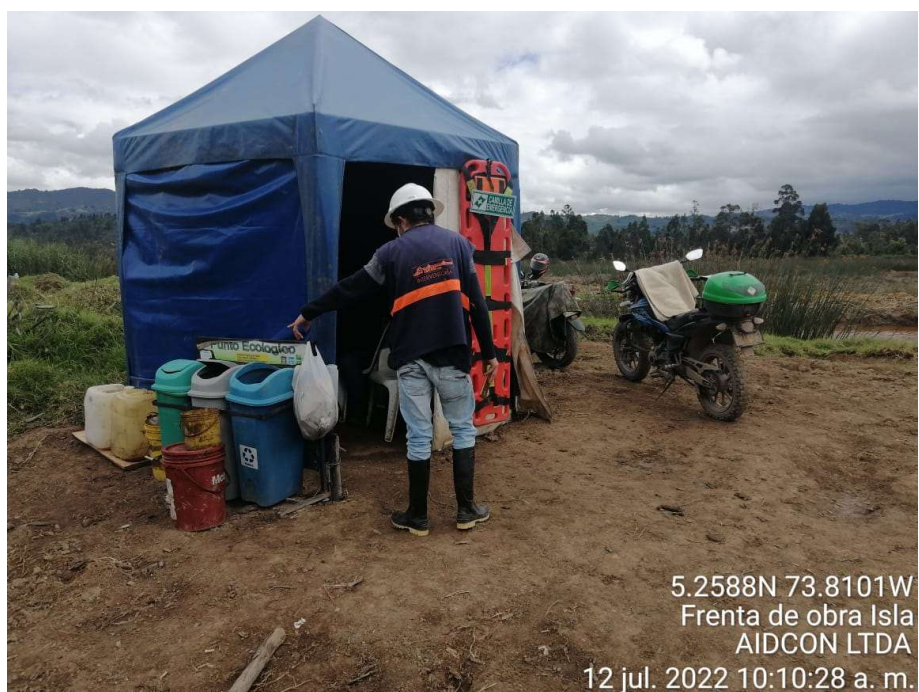
**Ilustración 15 Seguimiento en Campo**

A la fecha no se presentan emergencias que requieran de la implementación de un plan de acción inmediato, de acuerdo a los seguimientos diarios que realiza la interventoría en cada uno de los frentes de obra. Sin embargo, en la Matriz de impactos y aspectos se establecen controles operacionales para las actividades que según la metodología usada para la evaluación que es la recomendada por la supervisión CAR, puedan generar impactos importantes o muy importantes para el ecosistema, la comunidad y el medio en el que se desarrolla el proyecto, a continuación, se adjunta fotografía del seguimiento en campo por parte de la interventoría.
