FACTURA SERVICIO DE INTERVENTORIA TECNICA, ADMINISTRATIVA, JURIDICA Y CONTABLE DE LAS OBRAS CUYO OBJETO ES "OBRAS DE REPARACION Y MANTENIMIENTO NECESARIAS DEL SECTOR CHARLY DEL MUELLE LA BODEGUITA, SEGUN ACTA DE OBRA DE AVANCE DEL 32.5%.

INFORME #3 SEGUIMIENTO DE OBRA 23 DE FEBRERO A
23 DE MARZO- INTERVENTORIA TÉCNICA,
ADMINISTRATIVA Y FINANCIERA DE LAS OBRAS DE
REPARACIÓN Y MANTENIMIENTO NECESARIAS DEL
SECTOR CHARLY DEL MUELLE LA BODEGUITA UBICADO
EN LA AVENIDA BLAS DE LEZO
CONTRATO LP-CTCI-09-2023

CONSORCIO PROFINMASTER

**FECHA: MARZO 23 DE 2024
CARTAGENA DE INDIAS**

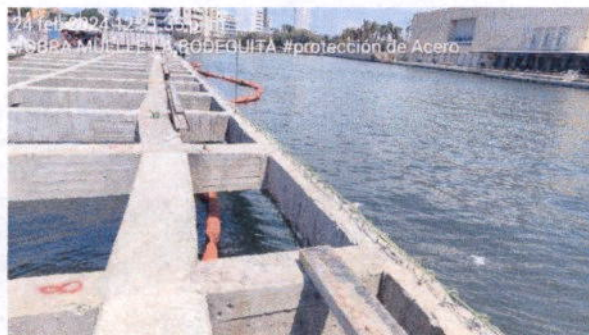
Ilustración 4. viga corona demolida

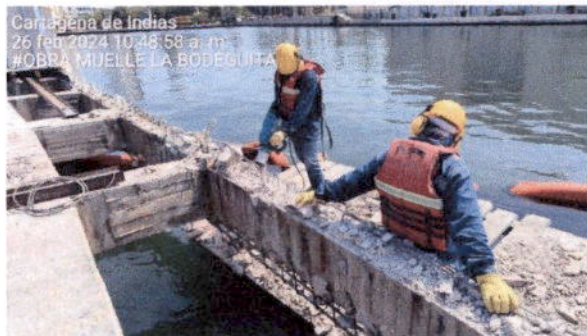
Ilustración 7. Demolición viga longitudinal 4.

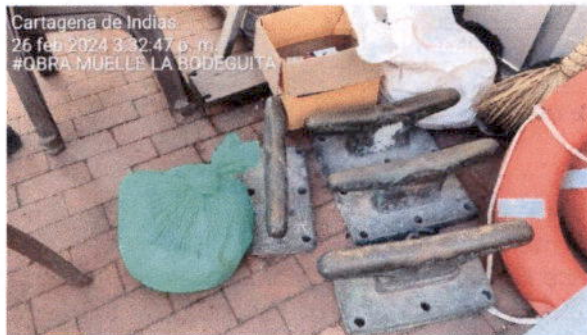
Ilustración 8. Antiguas bitas del muelle.

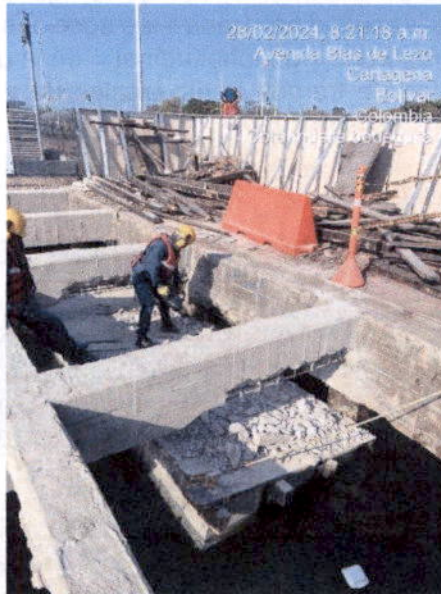
Ilustración 10. Demolición de vigas transversales por intervenir.

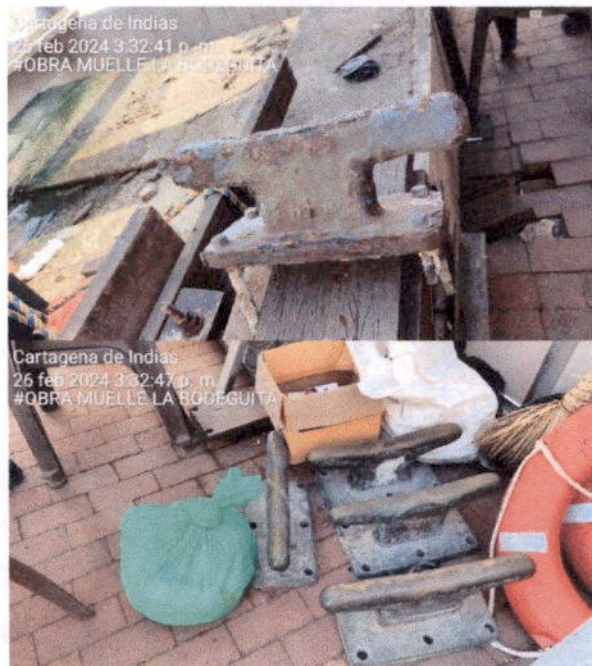
Por la presente, se informa de manera oficial sobre el proceso de actualización de las bitas en el Muelle La Bodeguita, motivado por el deterioro y oxidación evidenciados en las bitas previamente instaladas, lo cual constituía un peligro potencial para las labores de amarre de las embarcaciones.

Ilustración 49. Bitas retiradas del muelle.

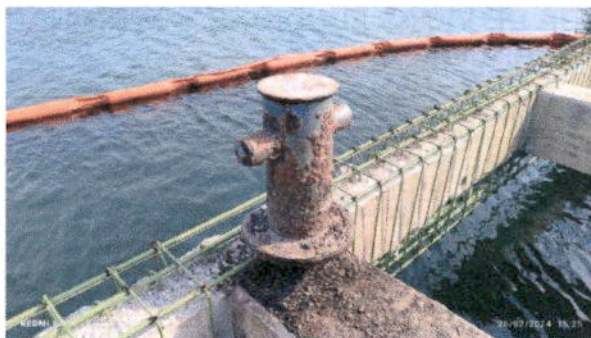
Ilustración 50. Bitas retiradas del muelle.

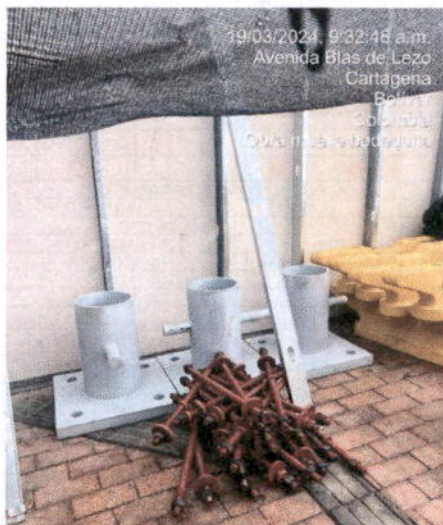
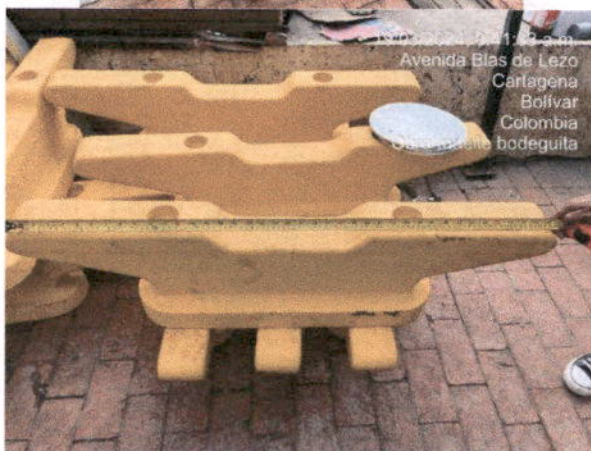
Ilustración 51. Bitas nuevas recibidas en obra.

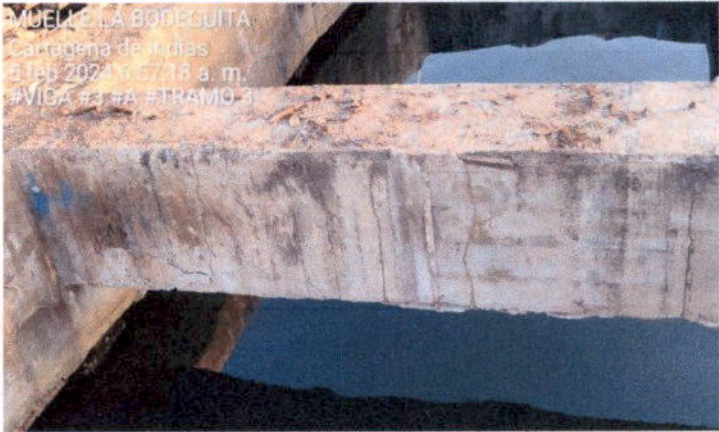
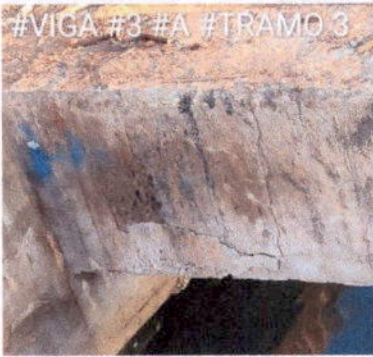
ELEMENTO		VIGA																	
		MATERIAL		CONCRETO																	
		SECCION		50X50 cm

DIAGNOSTICO																			
		Es una viga transversal que presenta grietas pronunciada , desprendimiento de concreto, suciedad la cual por su deterioro se ve en la necesidad de intervención para su recuperación.

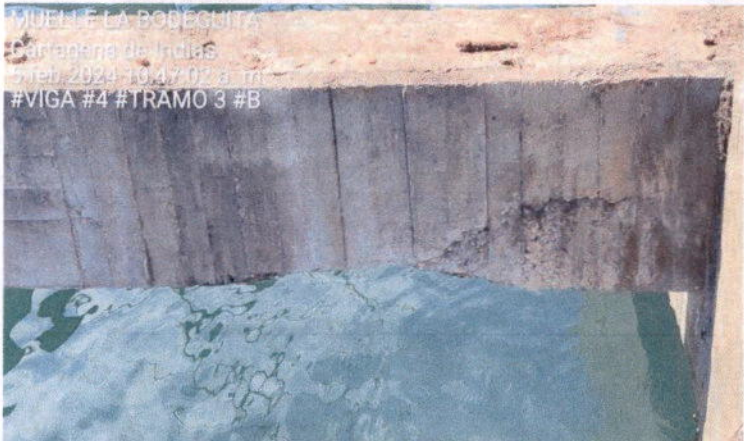
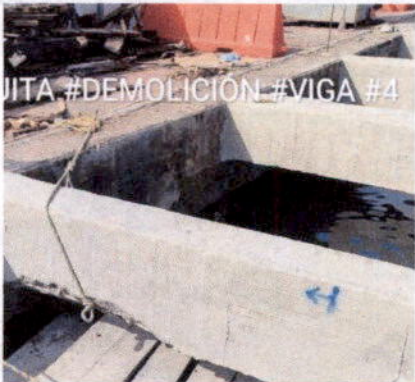
<p>MUELLE LA BODEGUITA Cartagena de Indias 21 Feb 2024 10:47:02 a.m. #VIGA #4 #TRAMO 3 #B</p>		ELEMENTO	VIGA																
		MATERIAL	CONCRETO																
		SECCION	35X50 cm

<p>LA BODEGUITA #DEMOLICION #VIGA #4</p>		DIAGNOSTICO

<p>Es una viga transversal que presenta grietas pronunciada , desprendimiento de concreto, suciedad la cual por su deterioro se ve en la necesidad de intervención para su recuperación. NO ESTABA CONTEMPLADA EN LA PATOLOGIA</p>
