**Referencia:** Contrato interadministrativo No. 216144 suscrito entre USPEC y ENTerritorio S.A.

**ASUNTO:** Atención y respuesta a la comunicación E-2024-012533 con Radicado No. 202461010319572 de fecha 13 de diciembre de 2024, con asunto: *"Atención al cumplimiento de obligaciones contractuales, Contrato Interadministrativo Nro. 216144 de 2016- Citación comité de seguimiento"*

**1. CONTRATO DE OBRA NO. 2192266 / EPMSC BUENAVENTURA Y COJAM JAMUNDÍ**

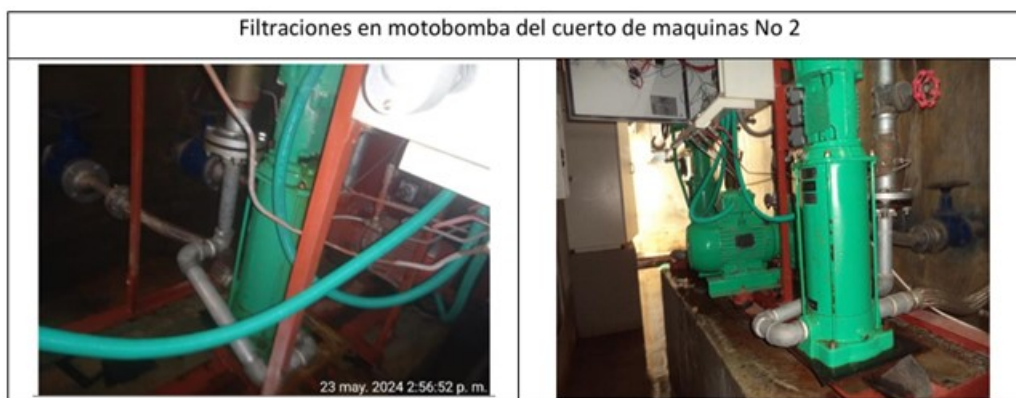
Se realizó la inspección en sitio, en los empalmes de tubería y equipo hidráulico se selló nuevamente, está es la última intervención que se realiza a las motobombas y tubería instalada, ya que se evidencia la manipulación por personal no capacitado como lo son las personas privadas de la libertad (ppl), las motobombas se están trasladando dentro de la penitenciaría, lo que claramente hace que se pierdan los sello y empalmes y deterioro de los equipos.

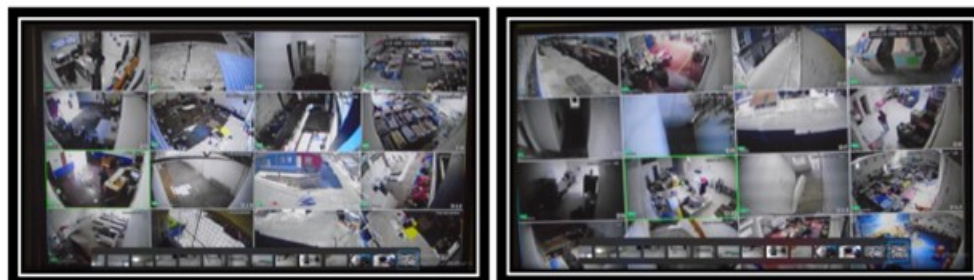
camaras internas en funcionamiento

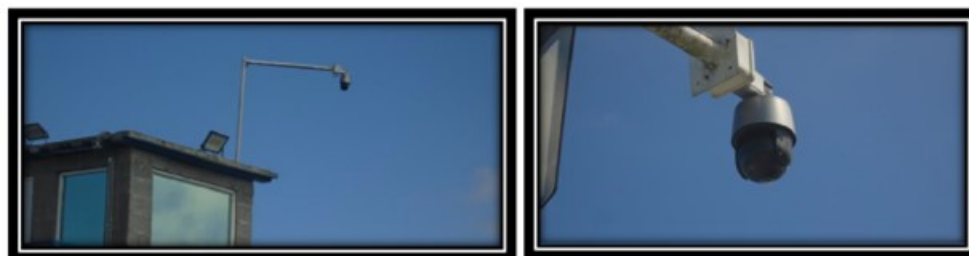
Camara domo se revisa y no se encuentra suelta como dice en el informe de post ventas

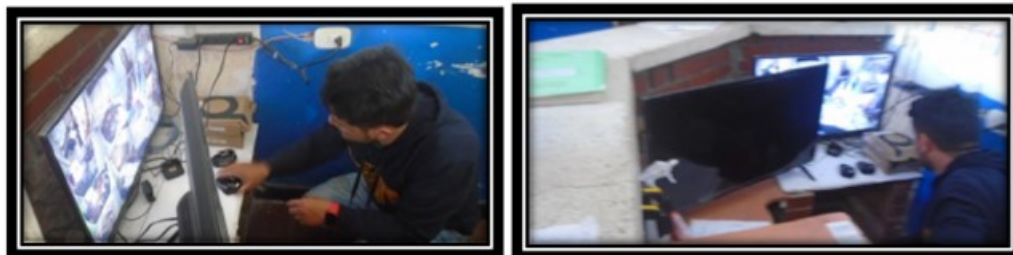
Monitores de puesto de control se evidencia variacion en la alimentacion electrica lo que genera daños en monitores y electrodomesticos ( hace mas de un año ya se habia cambiado un monitor y se recomendo dar proteccion a los monitores a traves de una UPS para que no se generar daños en los mismos)

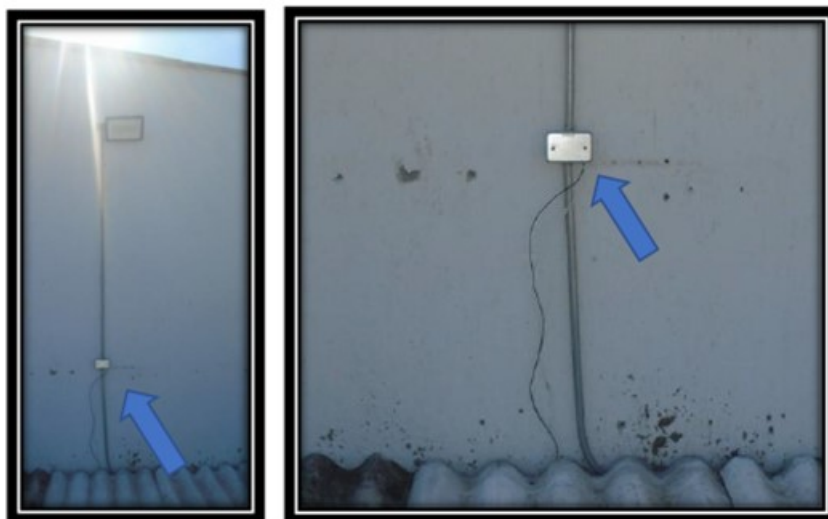
#### CIRCUITO DE ILUMINACION PERIMETRAL

Se evidencia alteracion en el circuito de iluminacion para alimentar otros elementos de forma inadecuada.

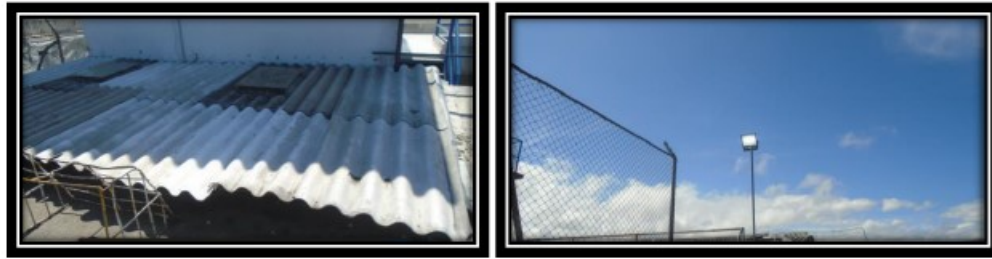
Instalación de una cubierta posterior a la entrega de las obras, en la que al requerir iluminación realizaron una derivación técnicamente inadecuada en el circuito de iluminación perimetral.

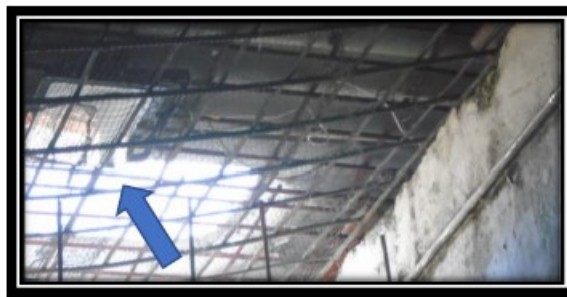
En la siguiente imagen se evidencia el reflector instalado por parte del establecimiento cuya alimentación corresponde a una derivación inadecuada que sobrecarga el sistema.

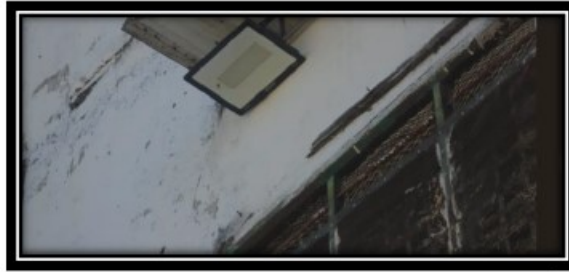
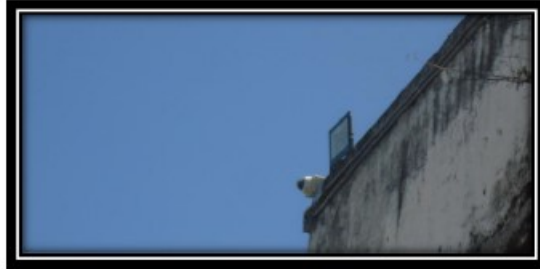
Se evidencian 3 reflectores que no están en funcionamiento, el técnico manifiesta que esta es la consecuencia de hacer derivaciones inadecuadas por que se sobre carga el circuito afectando elementos del mismo por fluctuación de voltaje.

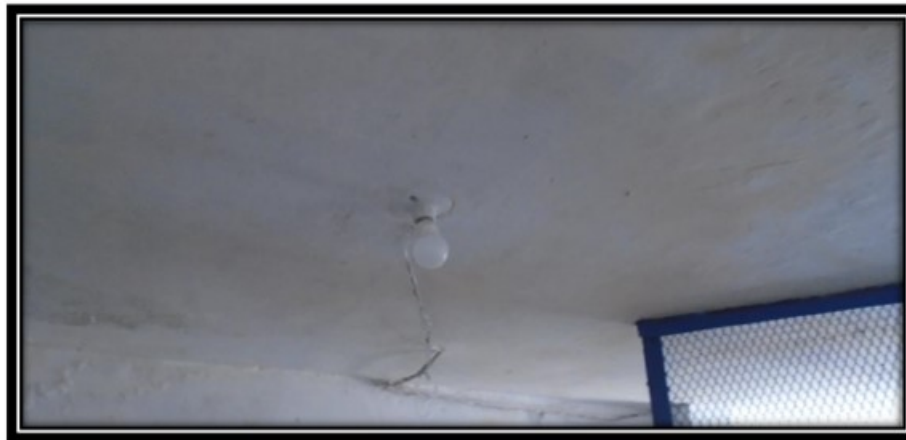
En el informe de post ventas se relaciona esta imagen, vale la pena mencionar que se encuentra fuera del alcance del contrato y no fue instalado por parte de Miroal.

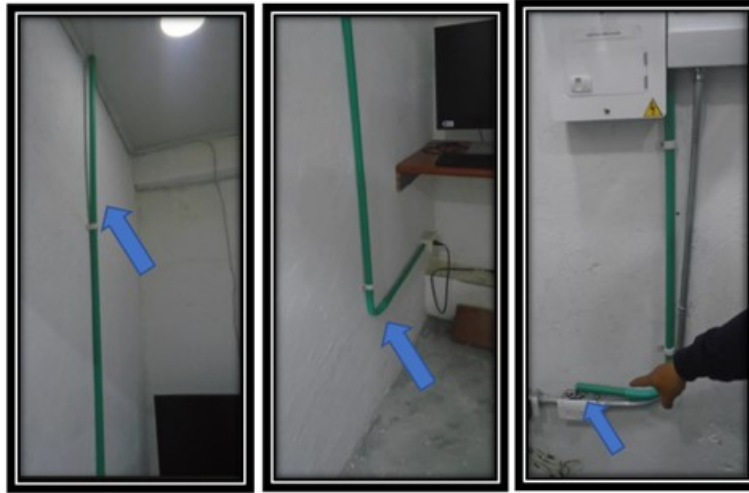
En conyugales se evidencia que el motivo por el cual el circuito de iluminación funciona de manera intermitente es debido a derivaciones y conexiones inadecuadas como se evidencia en las fotografías.

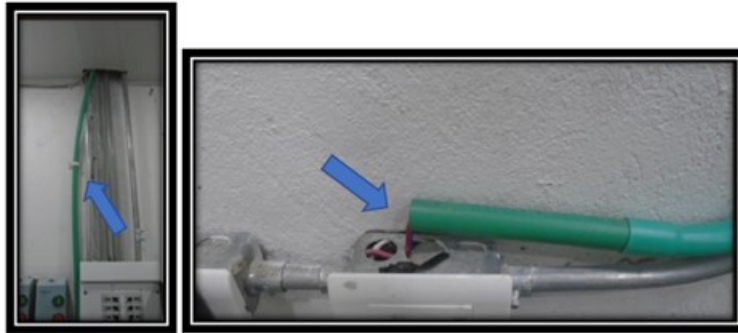
Conexiones inadecuadas lo cual sobrecarga el circuito de iluminación, la tubería PVC no hace parte del circuito sin embargo si se está alimentando de el mismo.

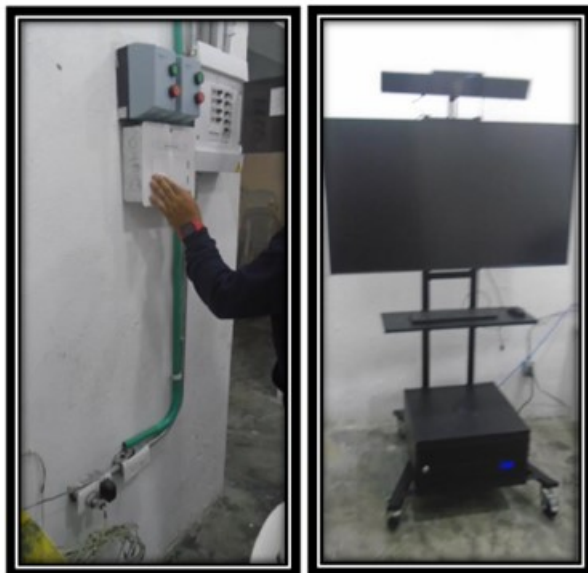
Instalación de tomas de energía adicionales y equipos para lo que no estaba diseñado el circuito lo que genera sobrecarga y fallas en el circuito de iluminación.

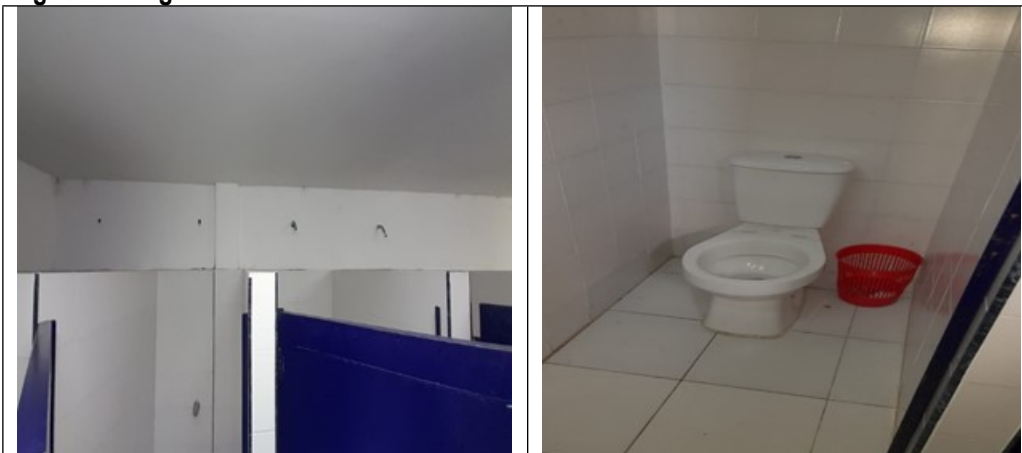
#### Registro Fotográfico Baños de Guardia:

Se evidencia que los tubos de las duchas fueron arrancados de la pared, así como fueron retiradas las duchas; igualmente se evidencia que las tapas de algunos sanitarios fueron retirados del sitio de instalación.

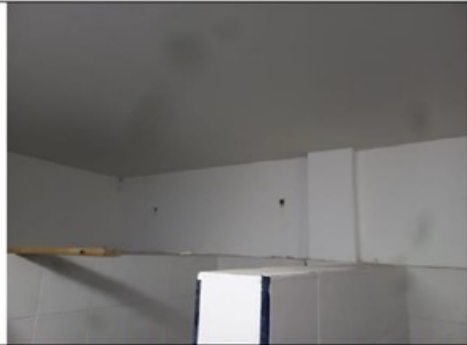
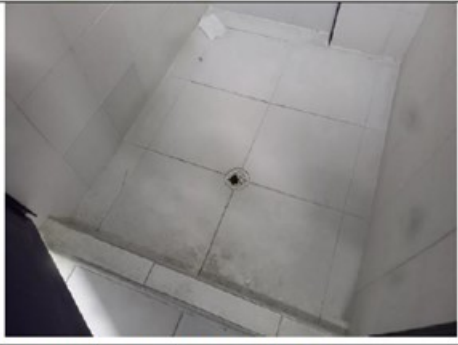
| Se evidencia que se retira la ducha con poma | Se evidencia rota la rejilla por mal manejo |

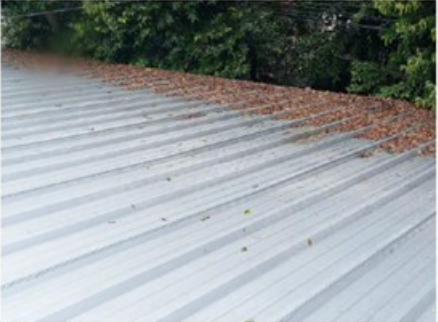
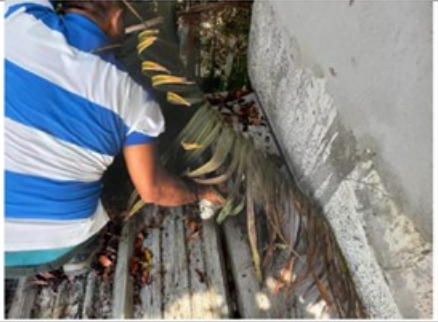
| Se evidencia falta de mantenimiento y limpieza | Se realiza limpieza de cubierta |

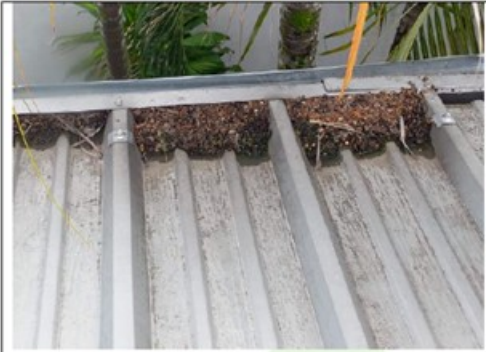
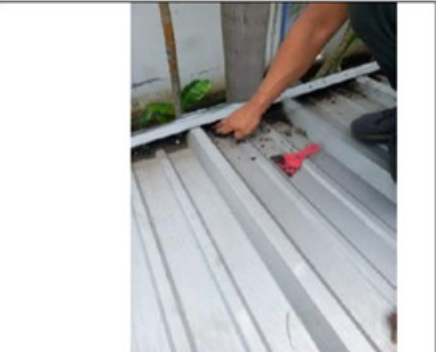
| Falta de mantenimiento y limpieza cubierta | Limpieza y mantenimiento de cubierta |

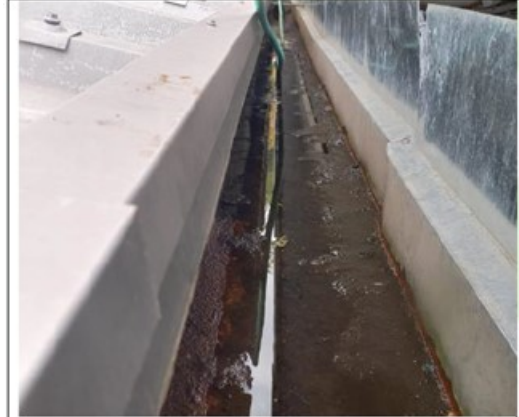
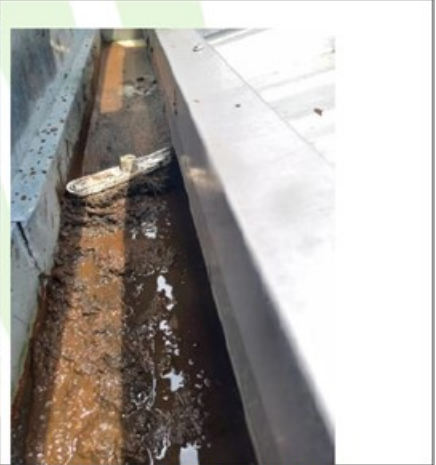
| Presencia de aposamiento por falta de limpieza | Limpieza y mantenimiento de canales y viga canal |

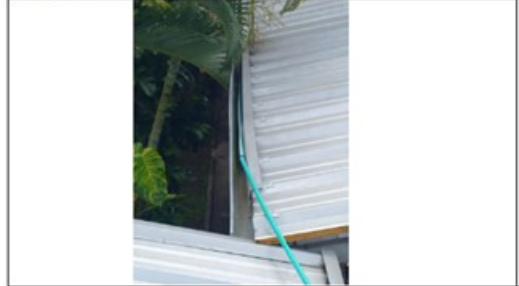
| Presencia de tubería en canales generando aposamientos | Retiro de tubería y mantenimiento de canales |

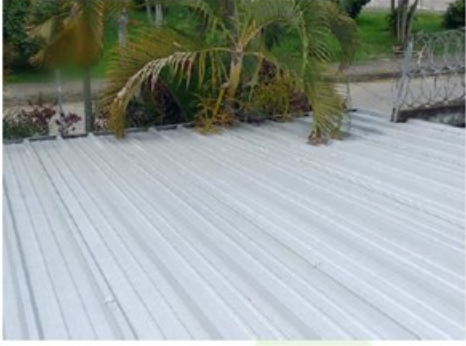
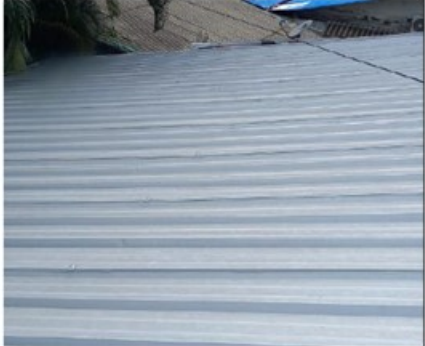
| Falta de limpieza y mantenimiento cubierta | Limpieza y mantenimiento cubierta |

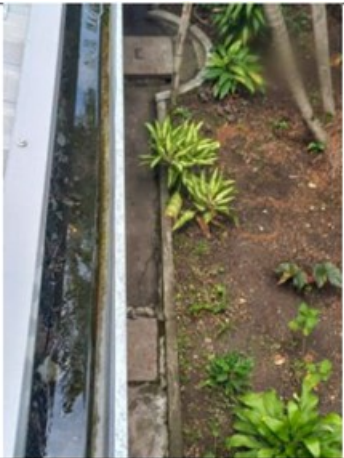
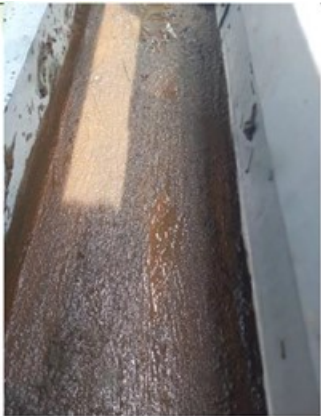
| Aposamiento en canales falta de mantenimiento | Mantenimiento y aseo de canales |

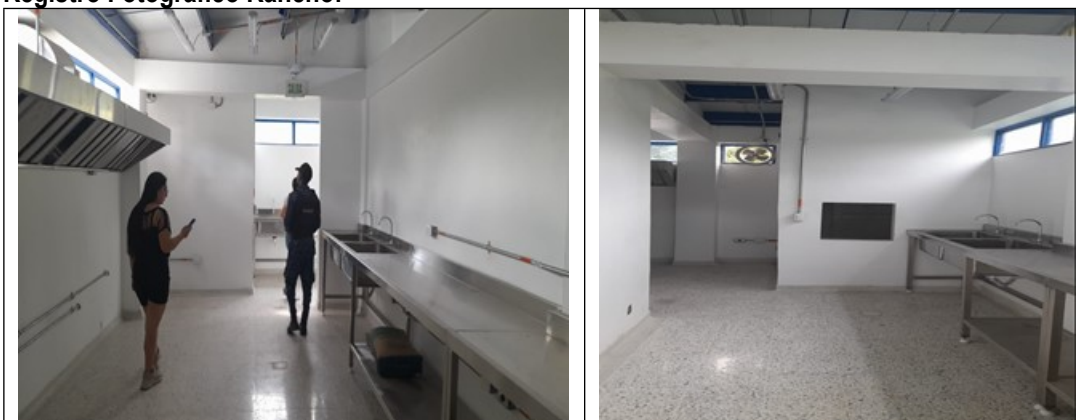
#### Registro Fotográfico Rancho:

Se evidencian zonas intervenidas por el contratista sin uso y falta de limpieza y mantenimiento en todos sus espacios

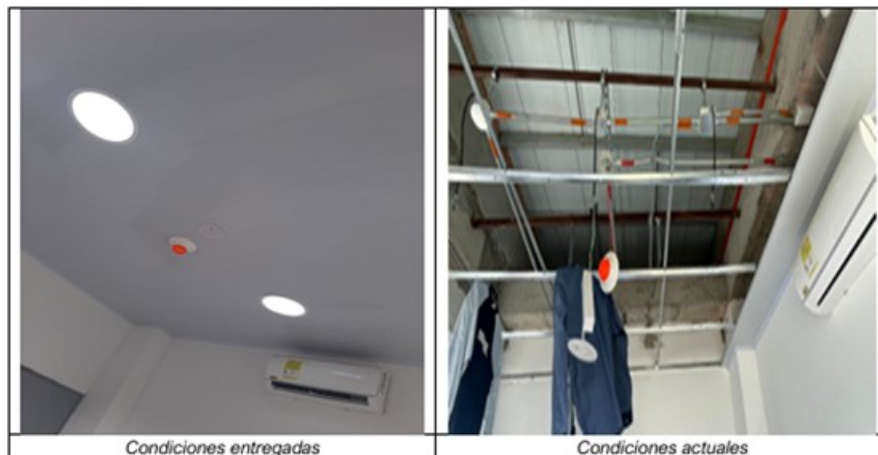
- se evidenció que se cayó todo el cielo raso de la habitación No. 23 del segundo piso por uso inadecuado de la estructura y material:

- Durante la inspección ocular realizada a las láminas de PVC, se identificaron diversas tomas fotográficas que evidencian que el material fracturado fue roto de manera intencional y posteriormente movido, depositado en diferentes sectores de la edificación. Asimismo, se constató que esta situación generó afectaciones en varios elementos del cielorraso, incluyendo detectores de humo, lámparas, perfiles de remate, entre otros.

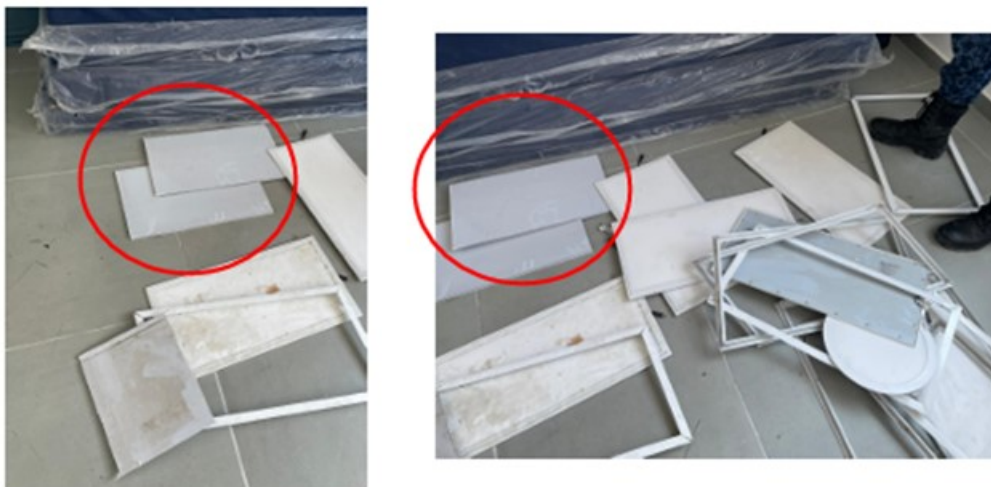
Figuras 1 y 2 se evidencia traslado y corte con máquina de las láminas de PVC con procedimientos inadecuados generando daño de material

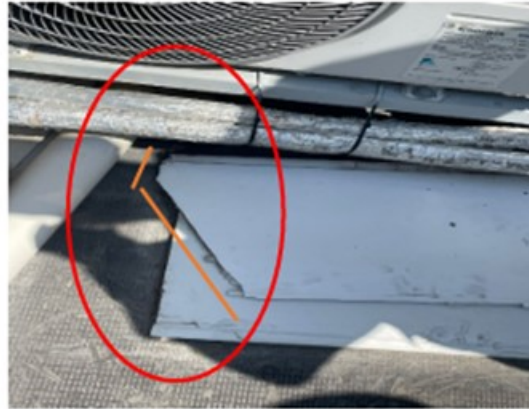
Figuras 3 Corte con máquina de las láminas de PVC con procedimientos inadecuados generando daño de material - (se evidencia material de cielo raso encontrado trasladado en cubierta que pertenece a la habitación del segundo piso) /

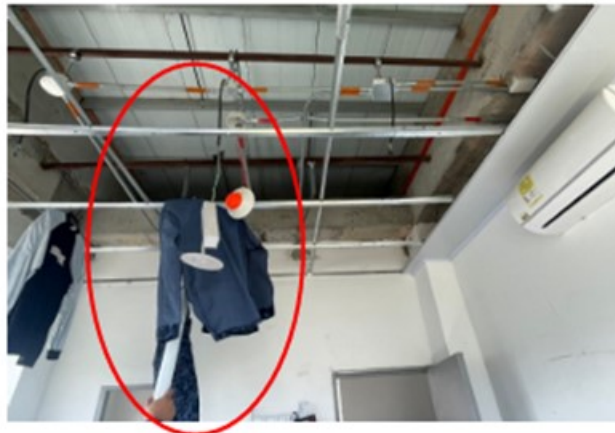
Figuras 6 estructura de soporte con cables y elementos colgantes sobre el soporte del cielo raso

- La inspección de la estructura de soporte no reveló deformaciones ni deficiencias en su capacidad, lo cual permite descartar categóricamente un fallo en dicho componente por filtraciones de agua.

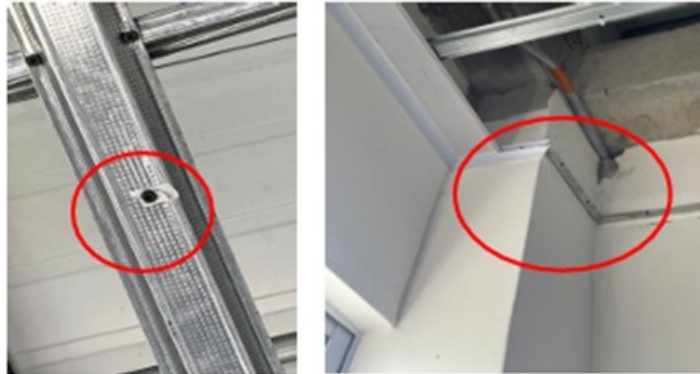
*Figura 7 se evidencia residuo de material en elemento de fijación y Figura 8 cornisa seccionada*

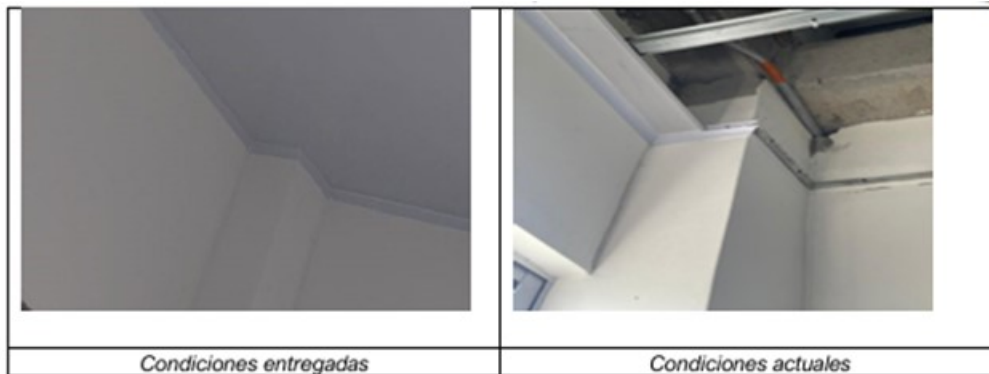
Se evidencia uso malintencionado

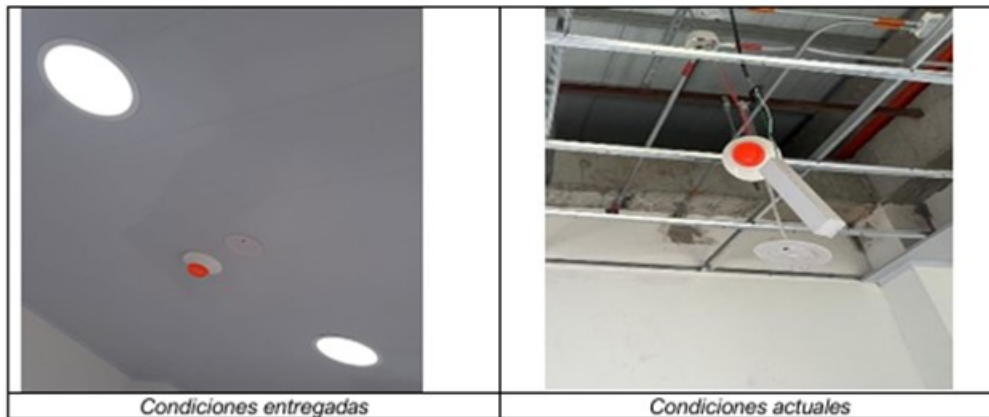
Se evidencia uso malintencionado

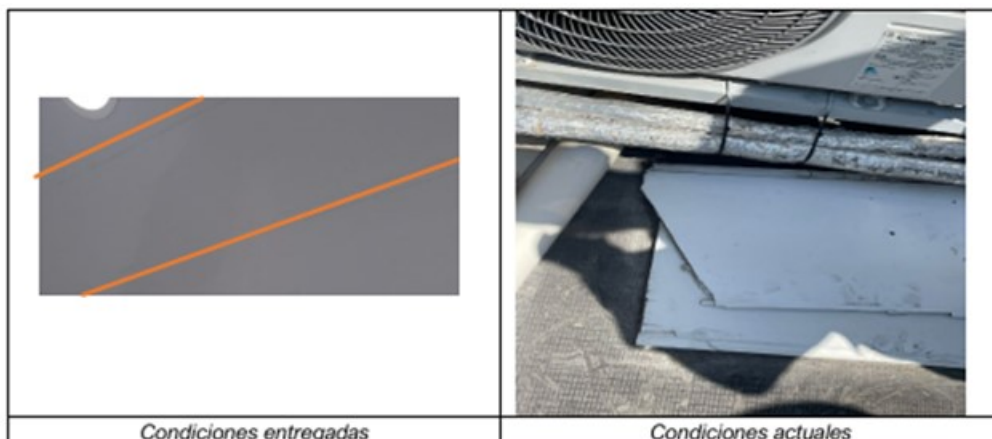
Se evidencia uso malintencionado

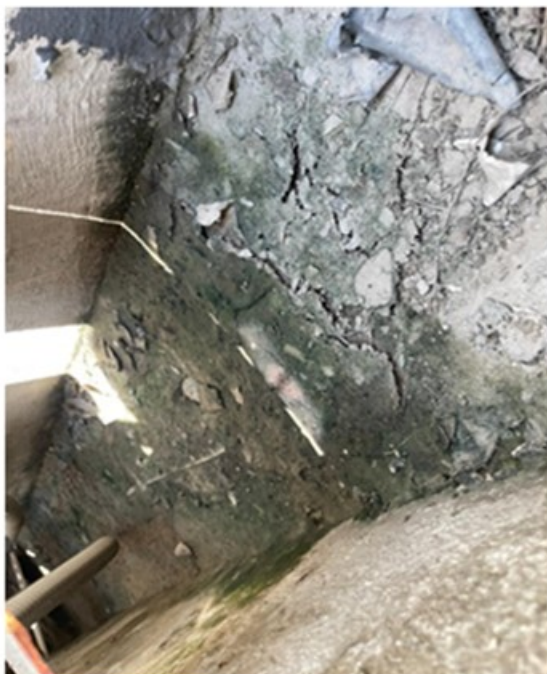
- **Falta mantenimiento de la canaleta**

Figura 9 se evidencia canaleta colmatada lo cual refleja falta de mantenimiento

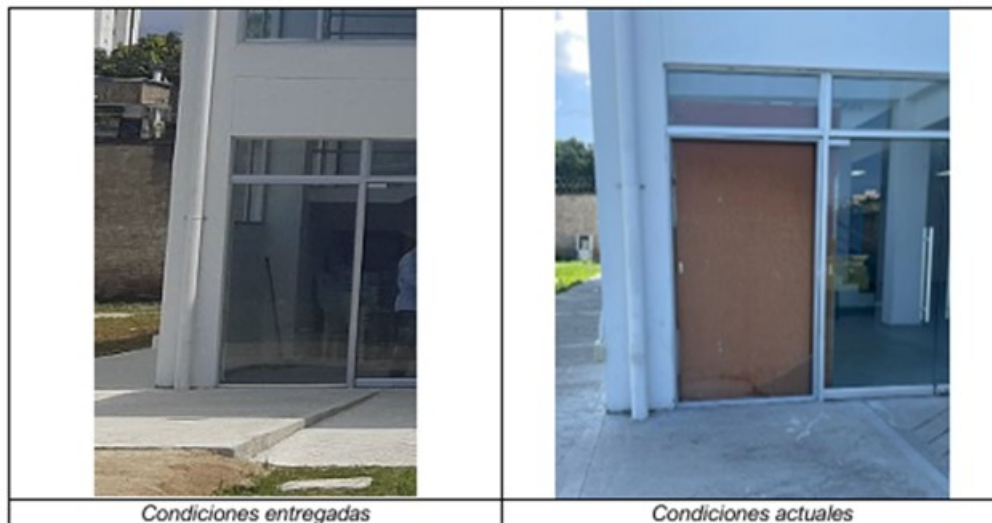
- **Vidrio vandalizado**

*Figura 10 se evidencia vidrio vandalizado lo cual refleja mal uso de las instalaciones*

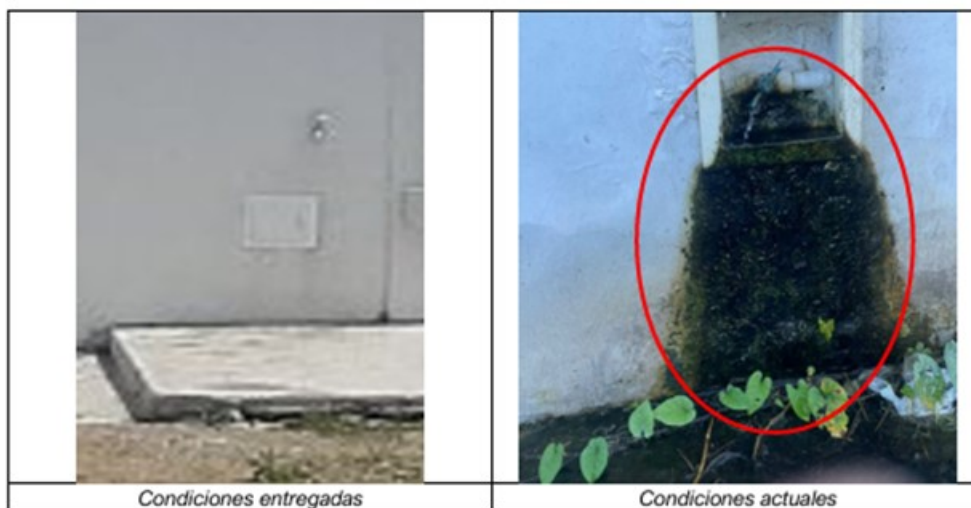
- **Llaves abiertas y humedad**

*Figura 11 Se registra Humedad ocasionada por la llave abierta lo cual refleja uso indebido de la infraestructura y recurso*

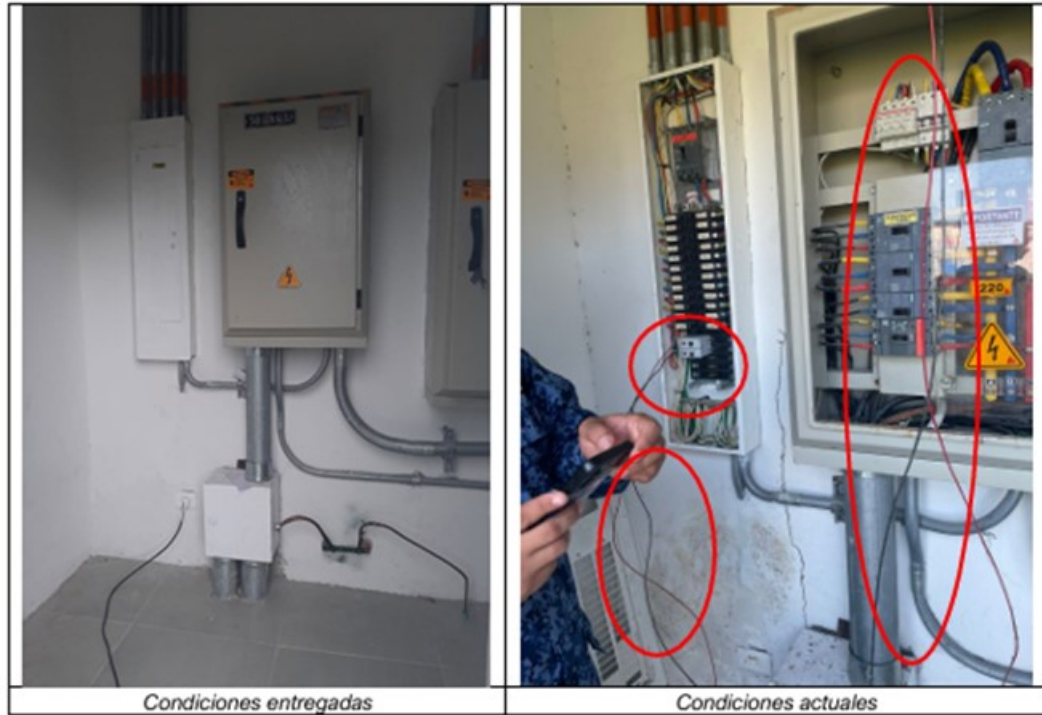
- **Conexión irregular en tableros**

*Figura 11 se evidencian elementos adicionales, breakers y conexión irregular a tableros lo cual refleja manipulación indebida*

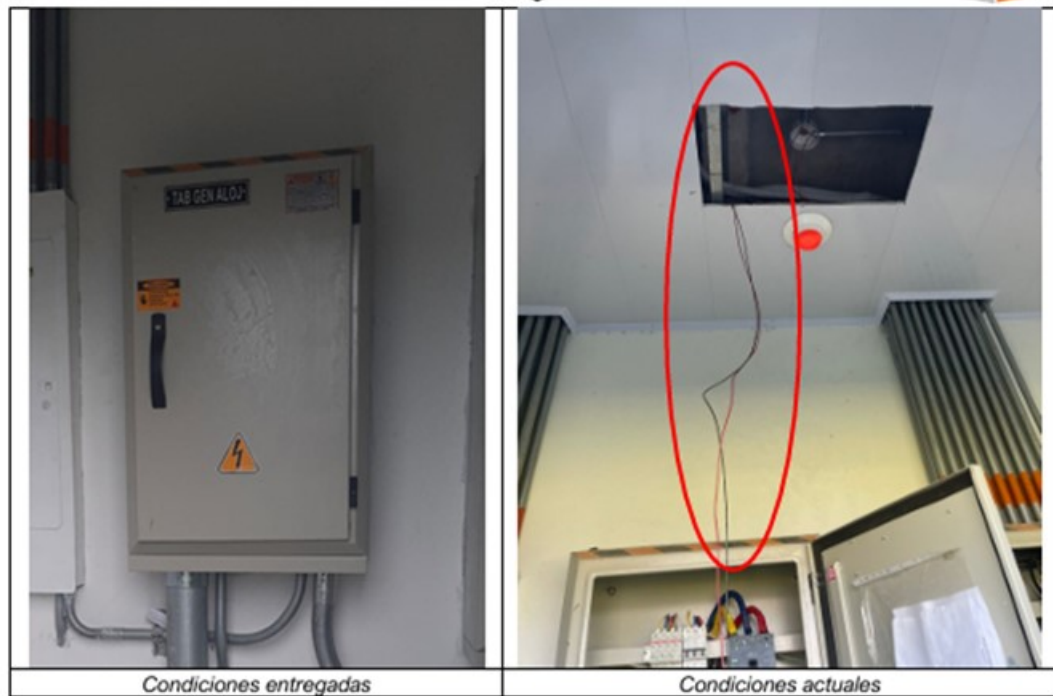
Figura 12 se evidencia cable irregular conectado a tablero lo cual refleja la conexión irregular

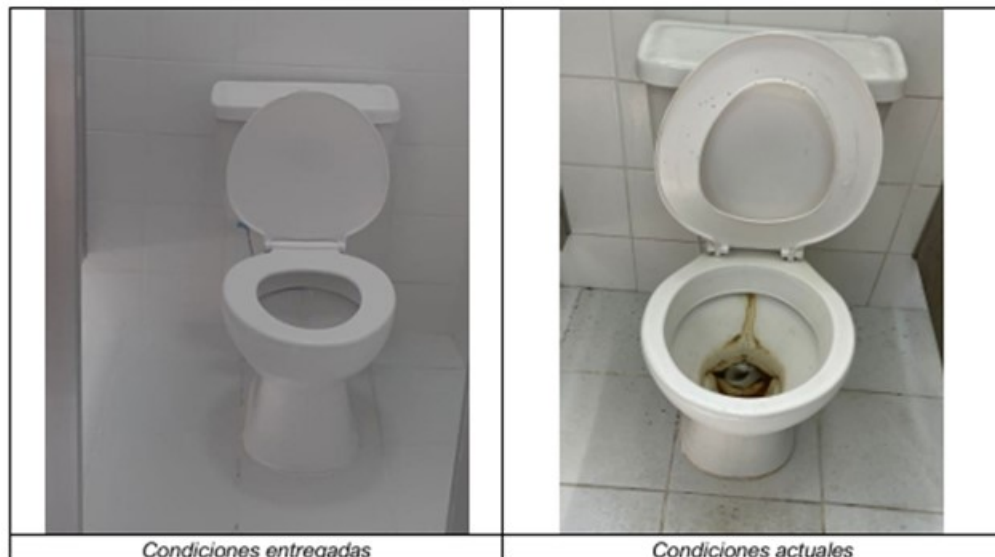
- **Falta de mantenimiento y mal uso de baterías sanitarias**

Figura 13 Se evidencia baterías sanitarias con mal uso, sin aseo ni mantenimiento que reflejan deterioro del elemento

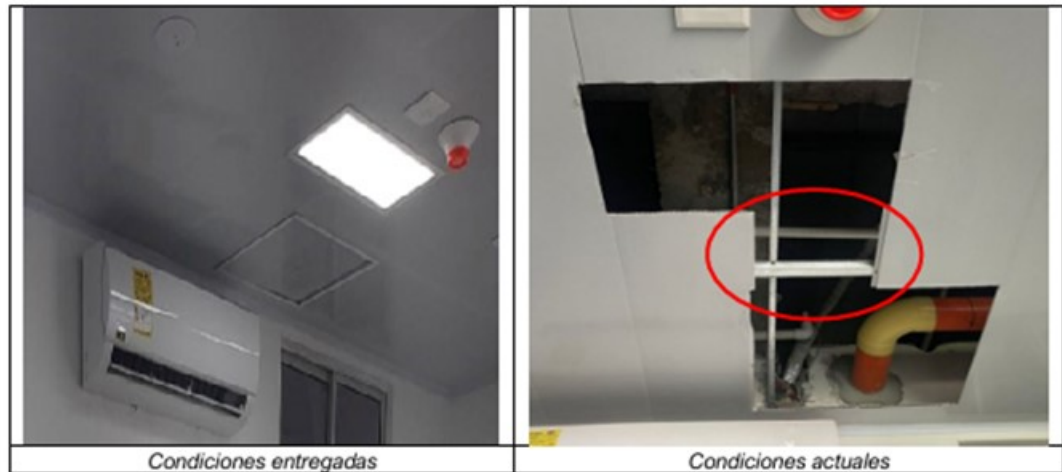
- **Cortes irregulares en el cielo raso en PVC**

*Figura 14 Se evidencia seccionamiento y corte de lamina PVC de cielo raso que refleja daño del material*

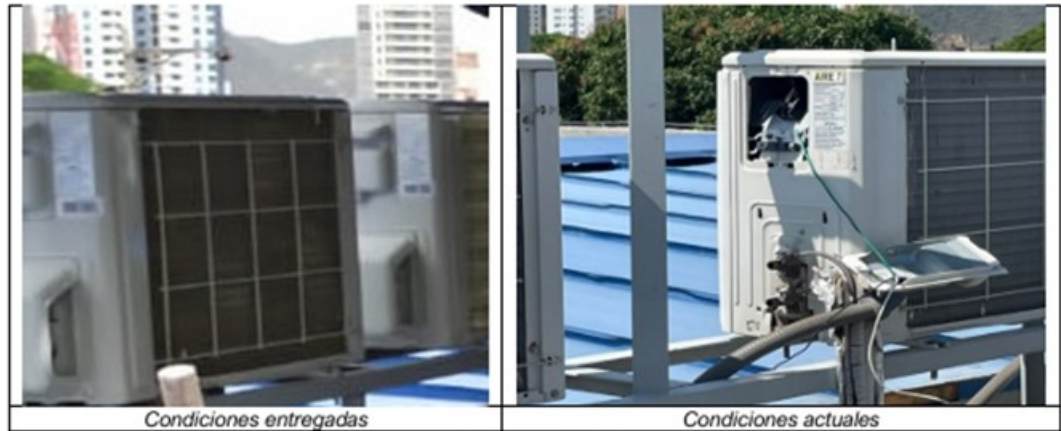
- **Manipulación irregular de equipos**

**Figura 17 Se evidencia que panel lateral se encuentra abierto, expuesto y con los cables rotos para el sistema de climatización que reflejan manipulación inadecuada**

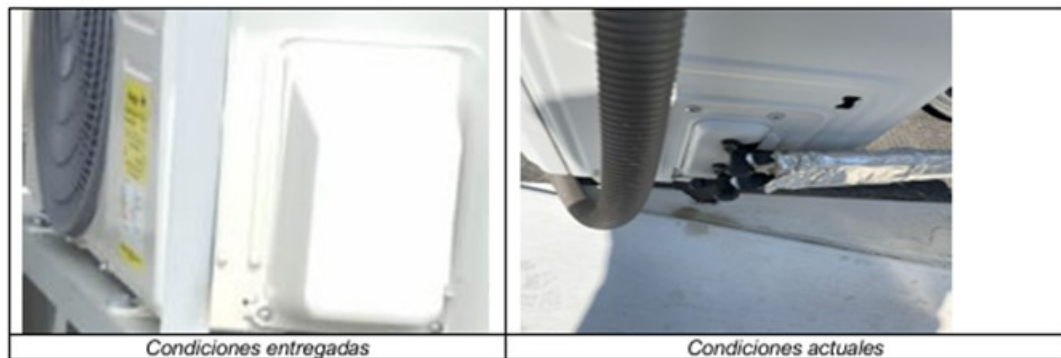
**Figura 15 Se evidencia cinta teflón en los equipos que reflejan manipulación inadecuada**

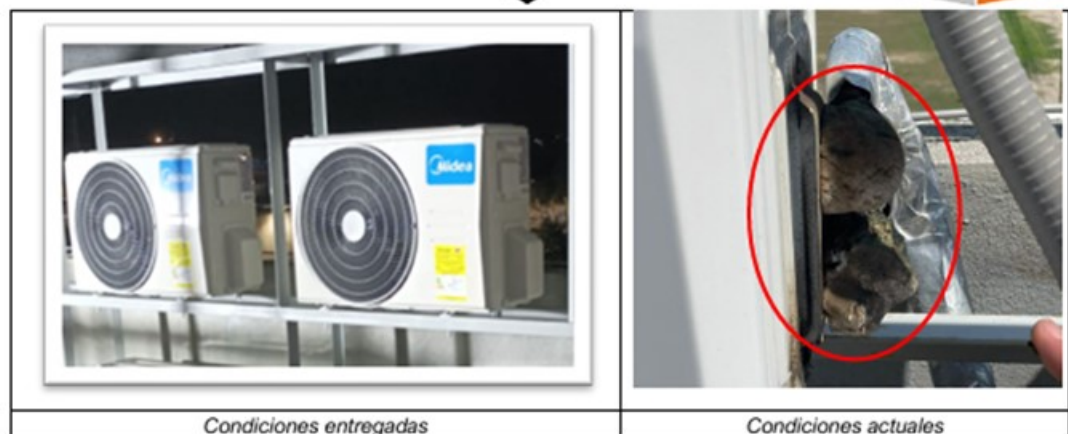
**Figura 16 Masilla en equipo climatización lo cual refleja procedimientos inadecuados en la manipulación de equipos**

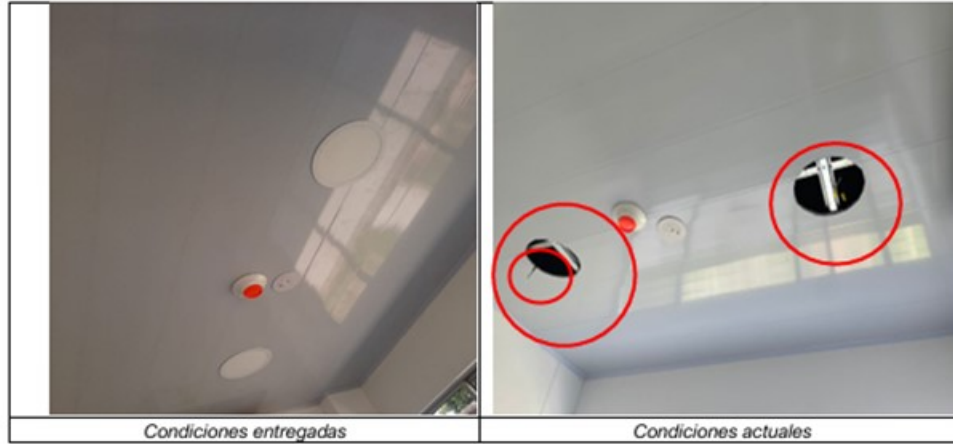
- **Desmontaje de luminarias**

*Figura 18 Retiro de luminarias con cable a la vista lo cual refleja instalaciones vandalizadas*

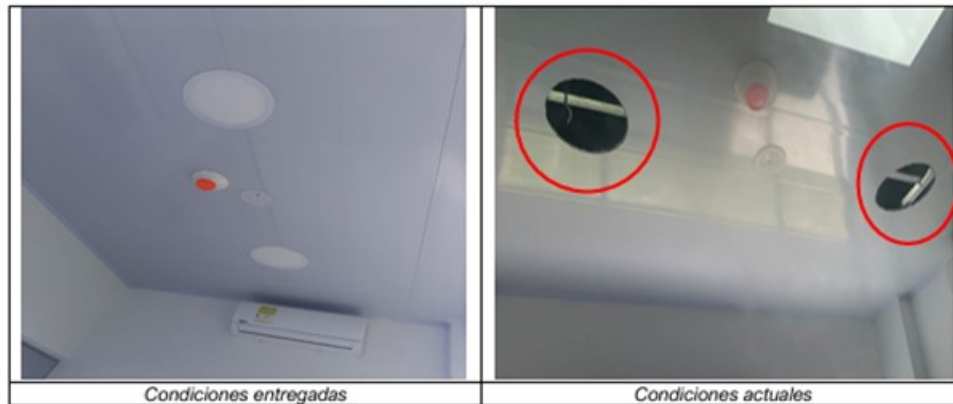
*Figura 19 Retiro de luminarias lo cual refleja instalaciones vandalizadas*

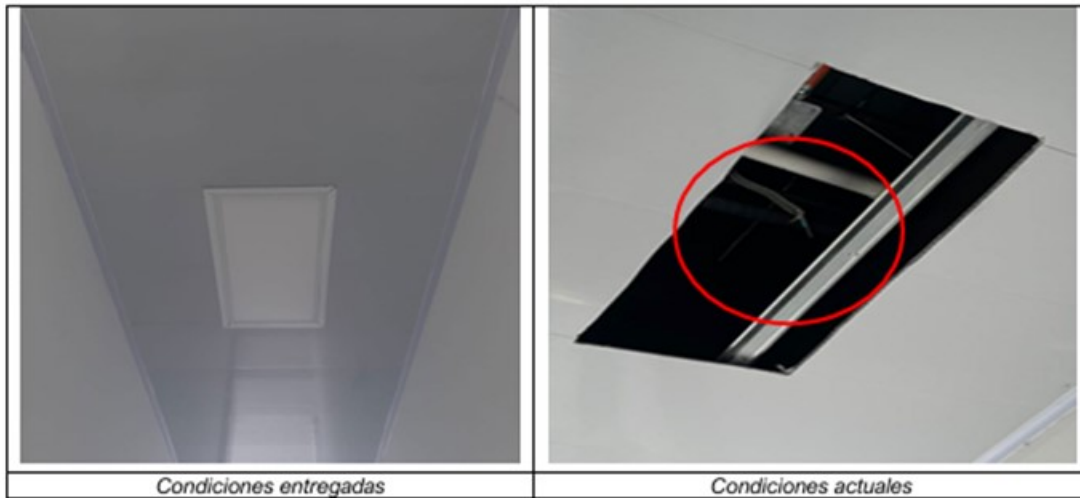
*Figura 21 Retiro de luminarias con cable colgante lo cual refleja instalaciones vandalizadas*

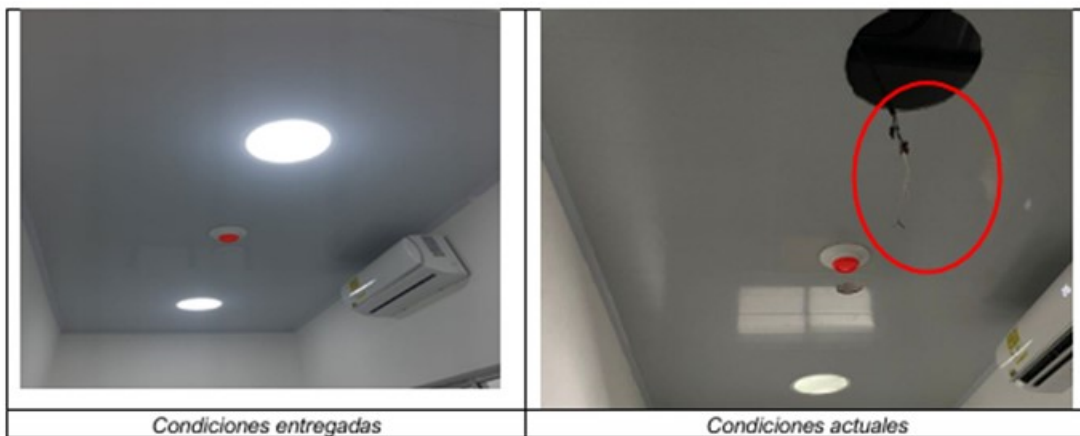
*Figura 22 Retiro de luminarias con cable colgante lo cual refleja instalaciones vandalizadas*

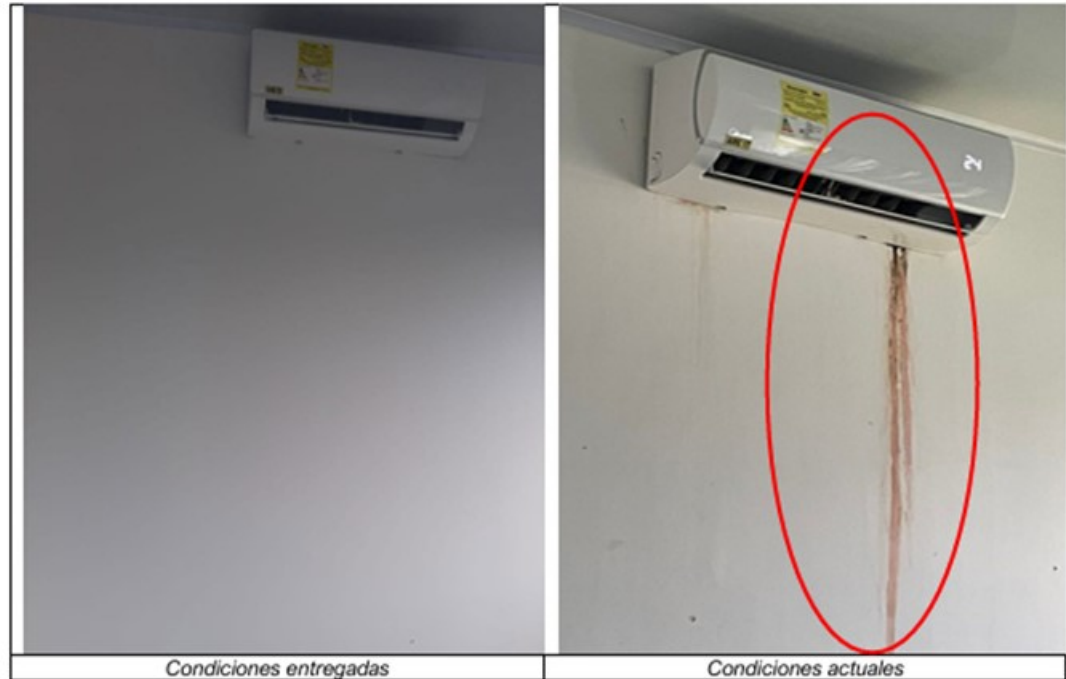
- **Falta de mantenimiento de equipos aire acondicionado**

*Figura 24 Filtros sin mantenimiento aire acondicionado lo cual refleja falta de mantenimiento de los equipos*

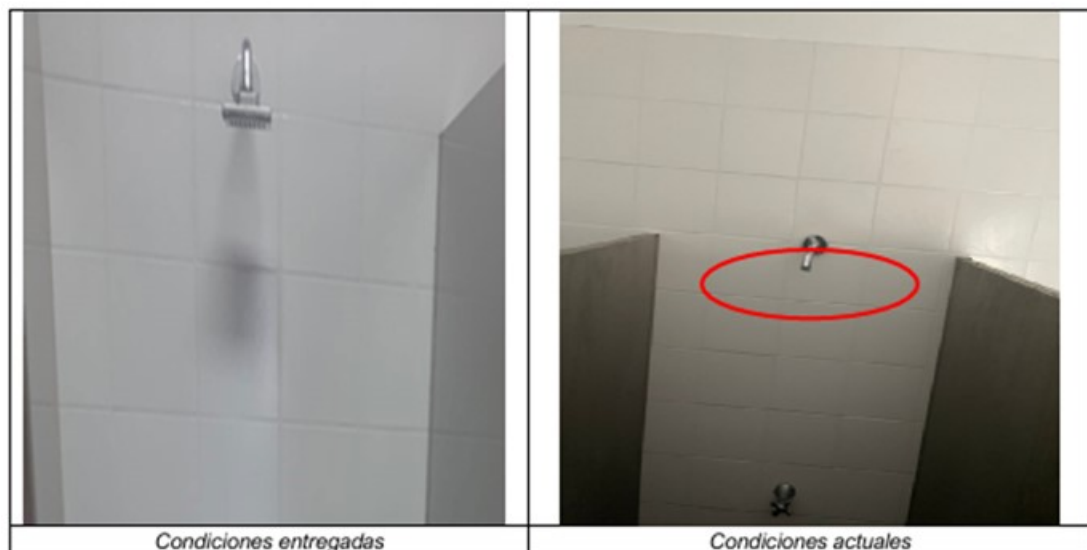
- **Retiro o afectación en bañeras**

*Figura 25 Bañera sin difusor lo cual refleja instalaciones vandalizadas*

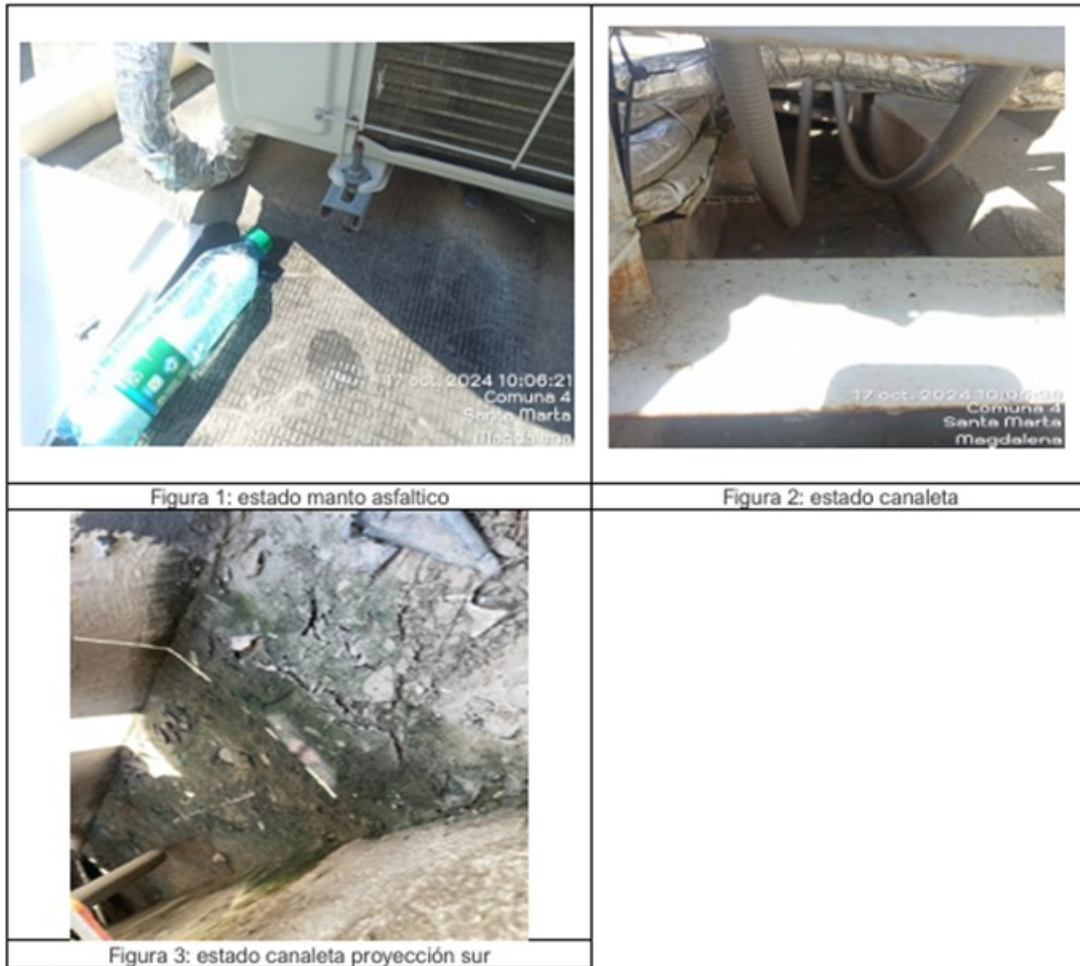
Figura 27 estado de infraestructura previo a la iniciación de la intervención
