## **INFORME TÉCNICO SOBRE LAS CONDICIONES DE LA FUENTE HÍDRICA RÍO NEGUÁ AFECTADA POR EVENTOS NATURALES EN EL MUNICIPIO DE QUIBDÓ (CHOCÓ)**

**EQUIPO TECNICO  
SECRETARIA DE MEDIO AMBIENTE Y BIODIVERSIDAD  
ALCALDIA DE QUIBDÓ**

**NOVIEMBRE DE 2024  
QUIBDÓ – CHOCÓ**

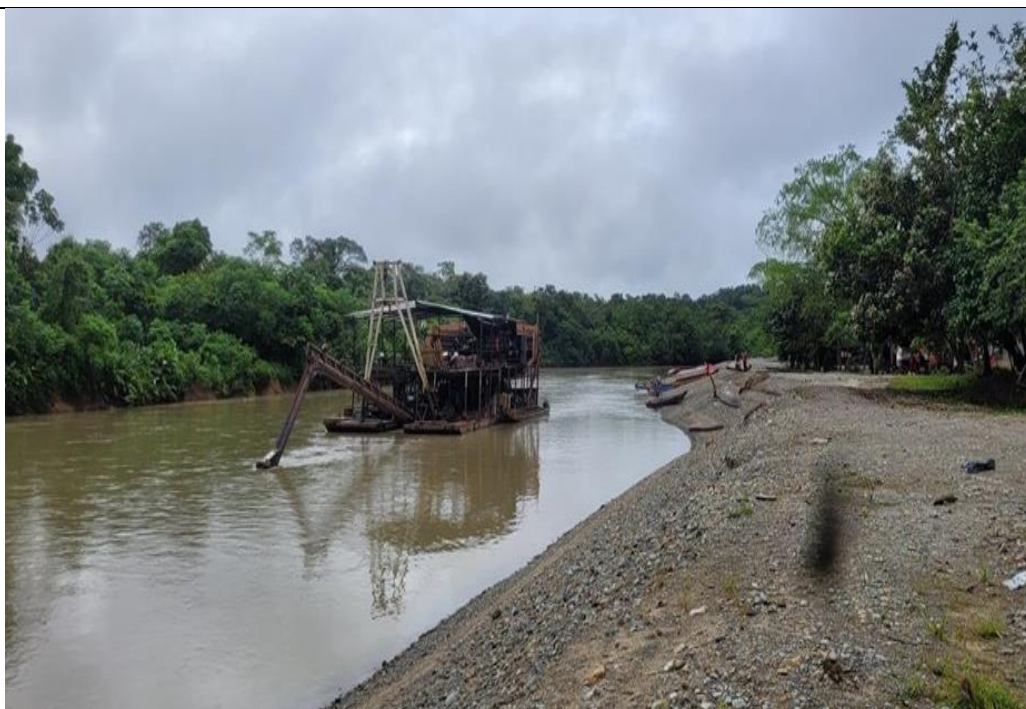
**Descripción de la necesidad:** Puerto de San Rafael de Neguá con una longitud aproximada de 800m, es una llanura de inundación y se observa una draga que utilizaron para hacer el lleno hidráulico y para sacar oro del río.

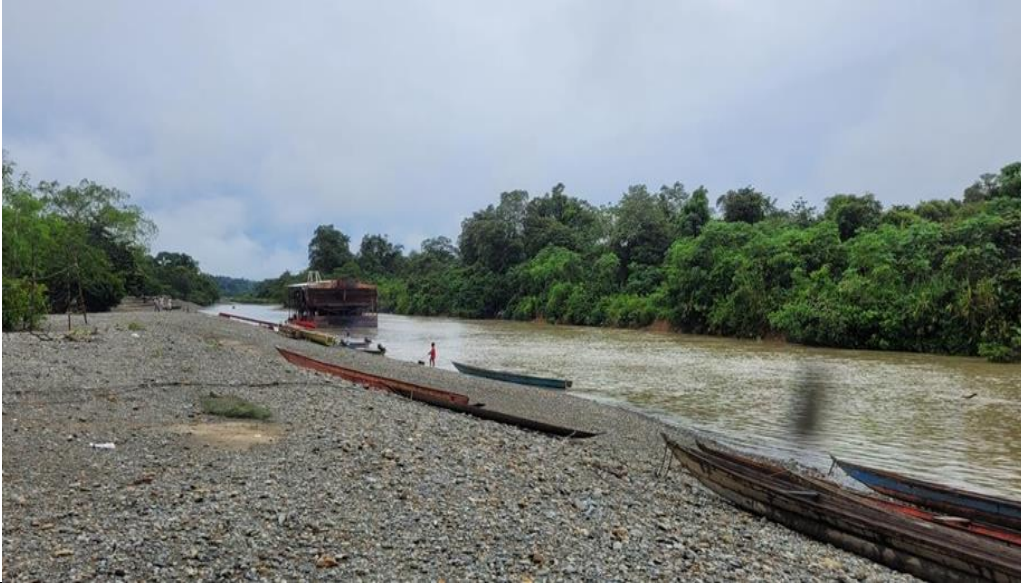
**Descripción de la necesidad:** El material que conforma la margen derecha son arenas y gravas, el cauce del río en las condiciones actuales es de aproximadamente 20m y tiene un trayecto muy recto en este sector.

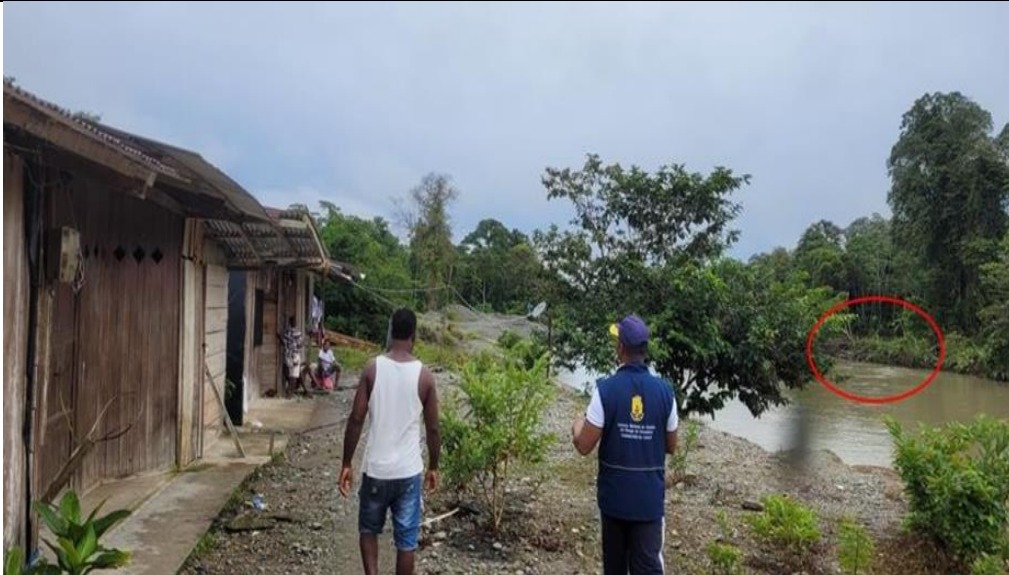
**Descripción de la necesidad:** En el norte del corregimiento se observa que realizaron más llenos y la margen izquierda esta deforestadas como se indica en el círculo rojo.

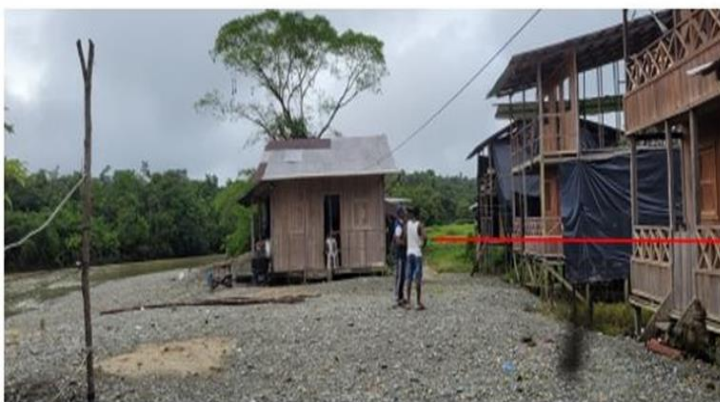
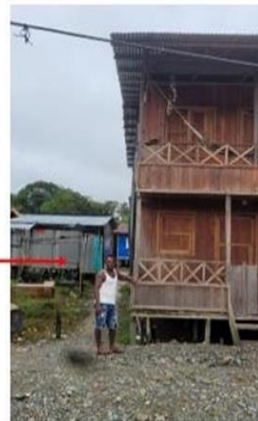
**Descripción de la necesidad:** En el sur de San Rafael de Neguá se puede observar hasta dónde llega el nivel del agua en las crecientes que inunda a todo el corregimiento, las casas están aproximadamente a 10m del río.

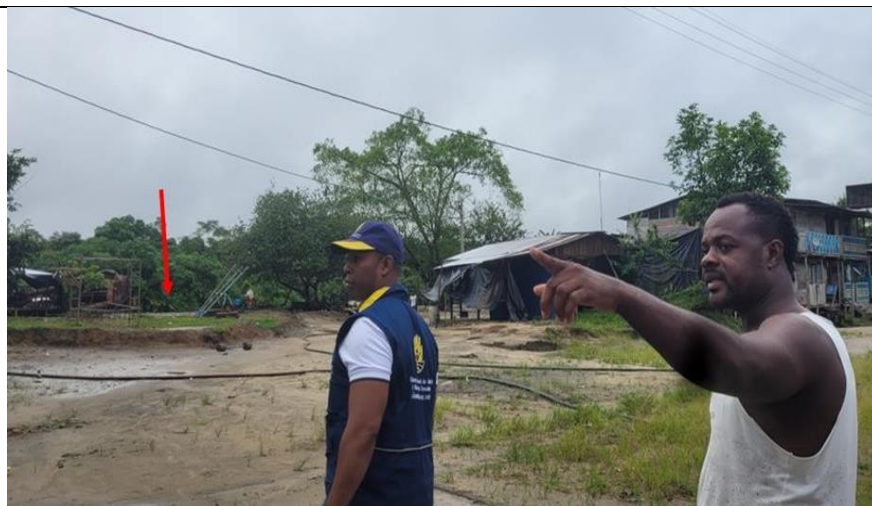
**Descripción de la necesidad:** Al interior de San Rafael de Neguá también se inunda con las avenidas torrenciales y en la flecha roja indica donde antes se ubicaban unas casas que fueron arrastradas por el río.

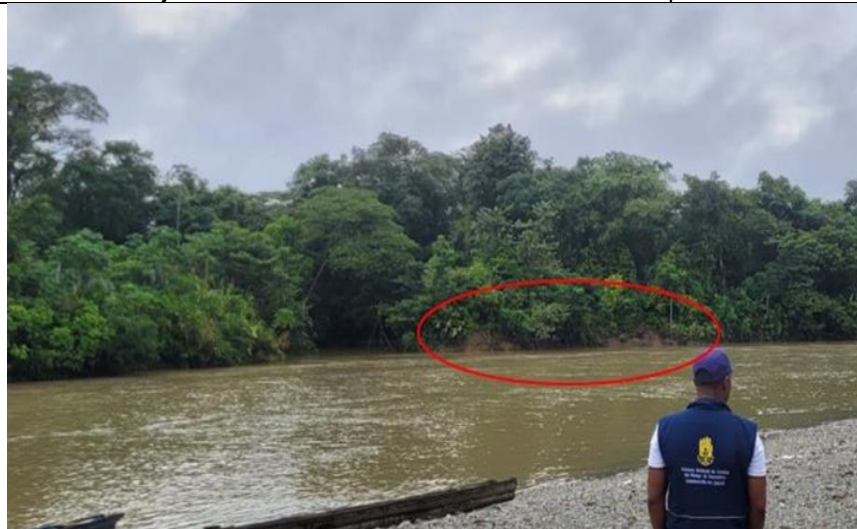
**Descripción de la necesidad:** Al frente de San Rafael de Neguá se encuentra un brazo del río y se puede observar en el círculo rojo un proceso erosivo.

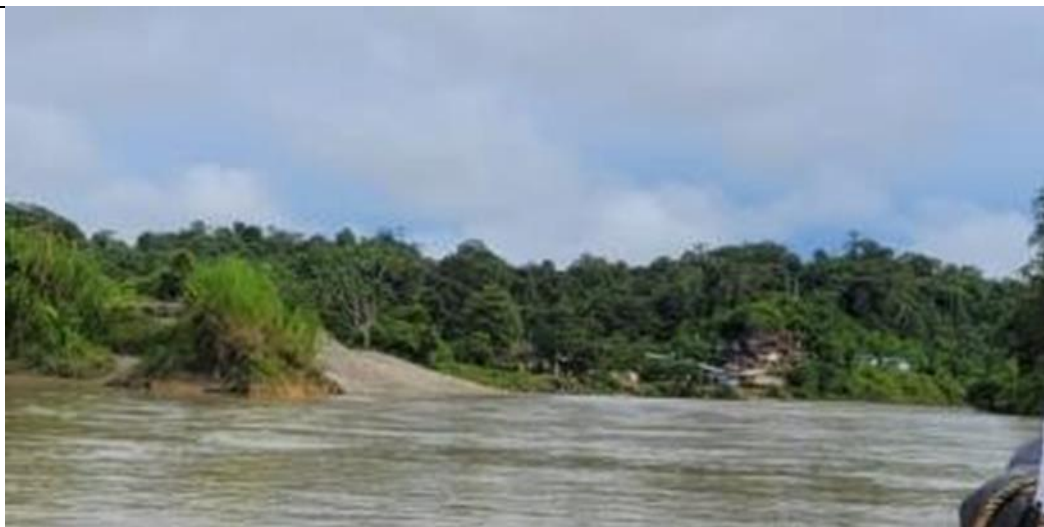
**Descripción de la necesidad:** Margen derecha de San Joaquín tiene una longitud aproximada de 475,00 m, es una terraza del río Neguá donde en su límite norte se encuentra una colina y en el sur un lleno hidráulico.

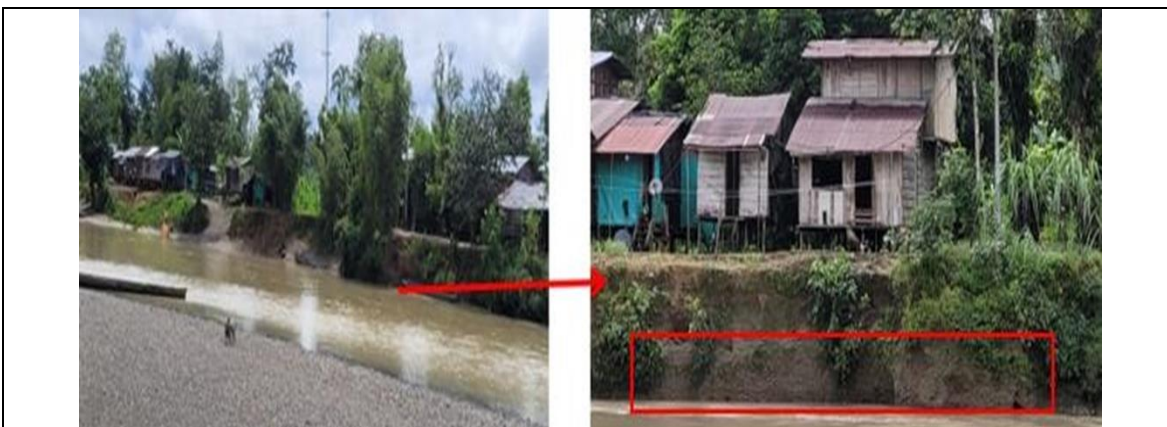
**Descripción de la necesidad:** En la margen izquierda de San Joaquín se puede observar un depósito aluvial en rectángulo rojo y en la margen derecha se observa una playa generada por la sedimentación del río la distancia entre ambas márgenes es aproximadamente de 20 m

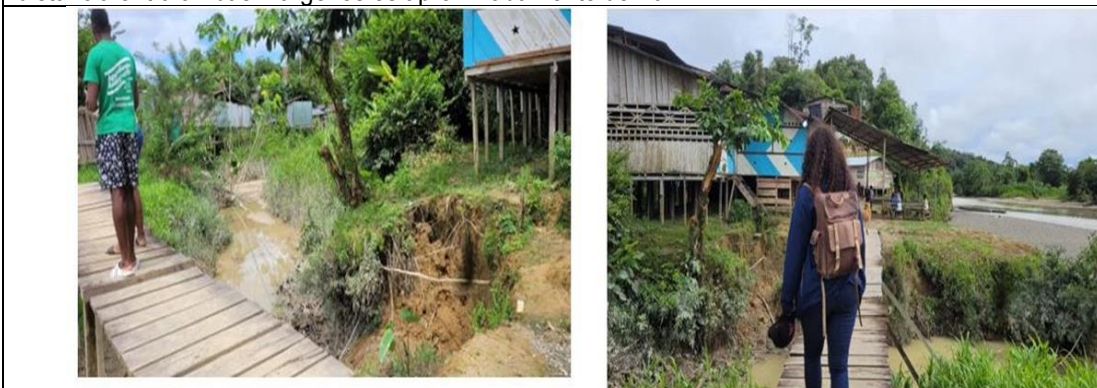
**Descripción de la necesidad:** Esta es la quebrada San Joaquín que divide el corregimiento en 2 y como se puede observar en la imagen ha generado problemas de erosión sobre su margen derecha

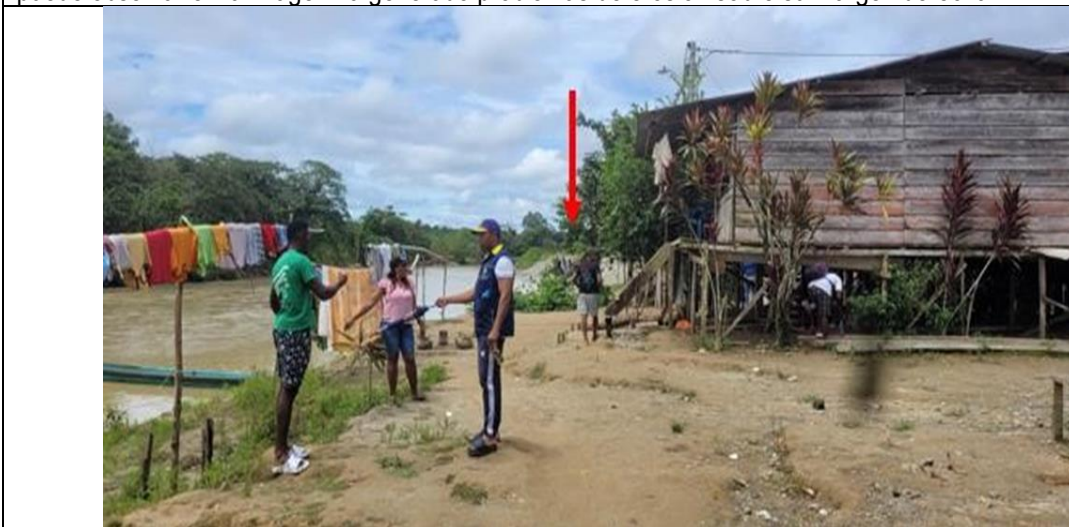
**Descripción de la necesidad:** Donde se encuentran la ropa extendida anteriormente había ubicada una casa que debido a la creciente de un río fue arrasada y en donde indica la flecha roja se ubicaba la cancha de fútbol que fue reubicada porque la erosión en esta área se estaba intensificando.

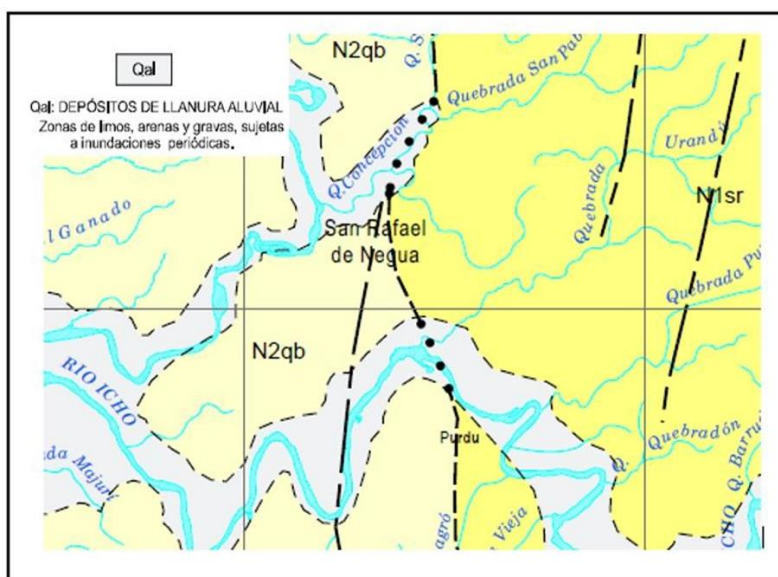
Durante el recorrido que se realizó en los corregimientos no se observó ningún afloramiento y debido a la construcción del lleno hidráulico no es posible establecer cuáles eran los materiales que hacían parte de la orilla originalmente, pero en la plancha geológica de Quibdó 164 (Fig. N° 1) lo clasifican como un depósito de llanura aluvial (Qal).

**Fig. N° 1** - San Rafael de Neguá que hace parte de un depósito de llanura aluvial (Qal), tomada de la plancha geológica de Quibdó 164

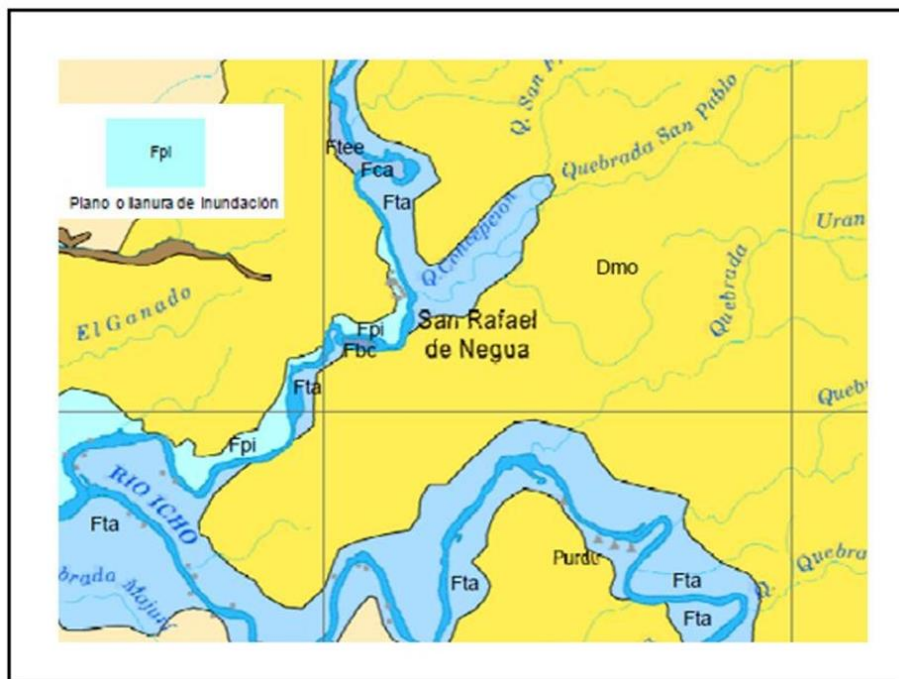
En el mapa geomorfológico de la plancha 164 caracterizan a San Rafael de Neguá como una llanura de inundación (Fpi) del Río Neguá (Fig. N° 2).

Tiene todas las características porque es plano y se inunda periódicamente por las crecientes del río.

*Fig. N° 2 - En la flecha verde se encuentra ubicada San Rafael de Neguá catalogado como una llanura de inundación, tomado del mapa geomorfológico de la plancha 164.*

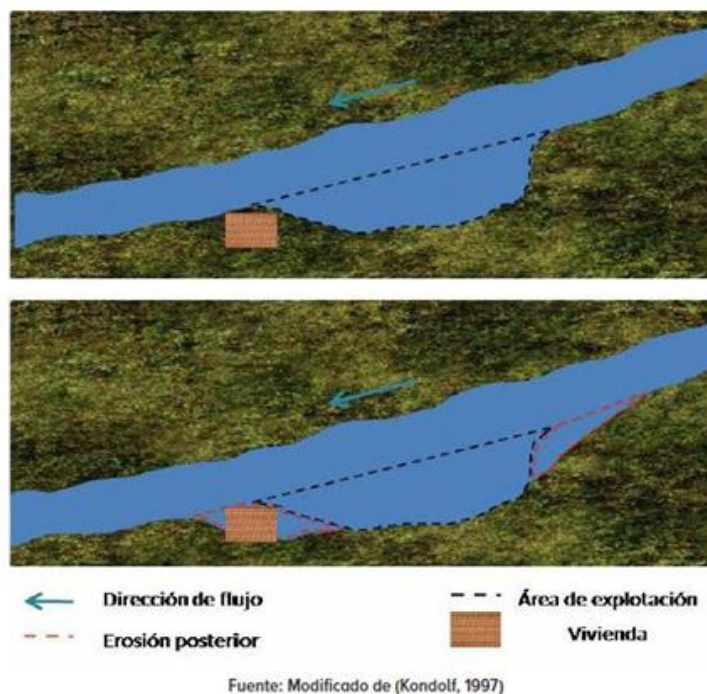
El agua subterránea también se ve afectada porque mediante el dragado se profundizan los canales y facilita el aumento de la velocidad con la cual el río va erosionando su lecho (Fig. N° 3) y puede producir un descenso del nivel freático en las áreas aledañas a los canales desecando los acuíferos existentes.

**Fig. N° 3** - Esta grafica muestra como es la erosión en general de la explotación de minería aluvial (imagen tomada del estudio de impactos de la minería en el pacífico colombiano)

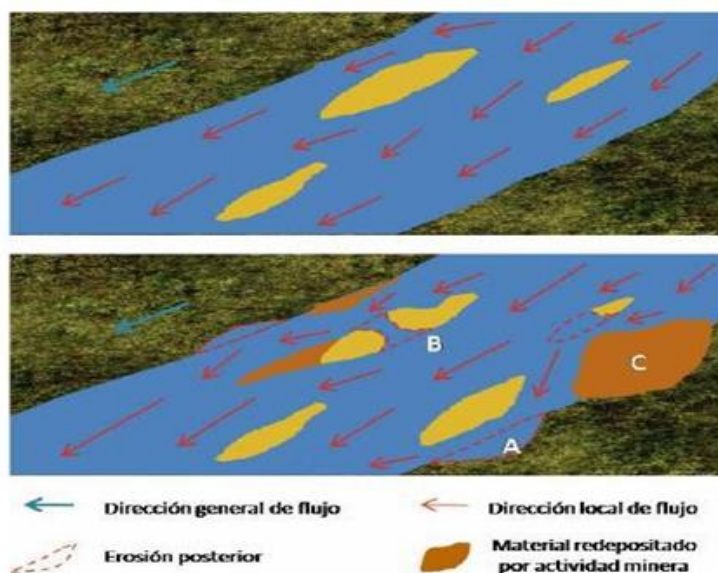
La acción de la retroexcavadora al remover el terreno y aportar sedimentos a la cuenca hídrica desencadena un cambio en la morfología de la margen del río trastornando parámetros como: el cauce, la velocidad y dirección del flujo (Fig. N° 4).

**Fig. N° 4** - Modificaciones en la dirección y velocidad de flujo debidas a remoción y aporte de sedimentos en diferentes ubicaciones (imagen tomada del estudio de impactos de la minería en el pacífico colombiano)
