**CONSORCIO TUNELES  
INTERDISEÑOS - INTEGRAL**

## **INFORME MENSUAL DE INTERVENTORIA**

**CTO – 967/2021 - INVIAS  
0030015 INFORME 014**

**AGOSTO DE 2022**

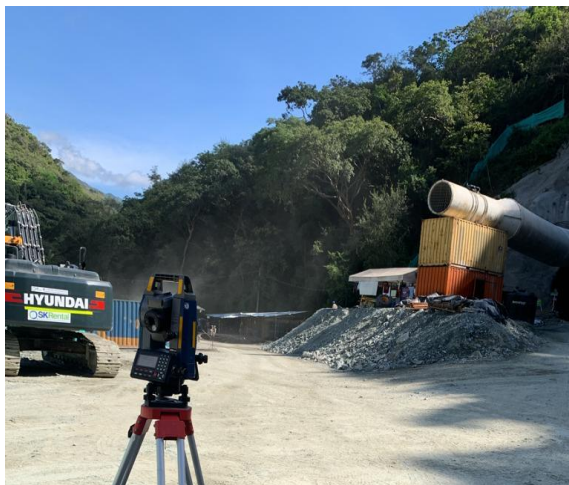
Foto No 1: Monitoreo a puntos de control Portal entrada Túnel 3

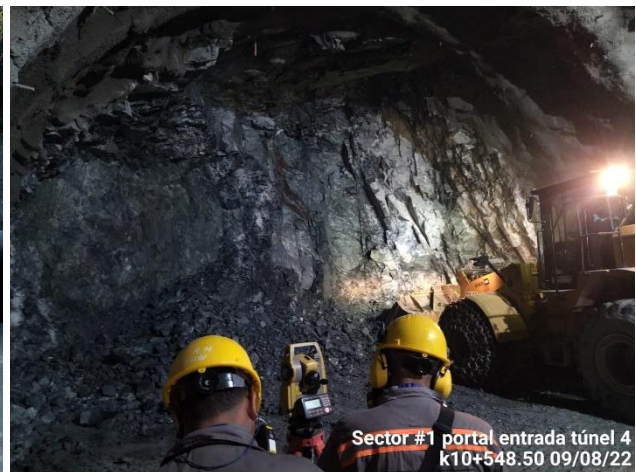
Foto No 2: Marcación de frente para avance de excavación terreno tipo 3 K10+548.50

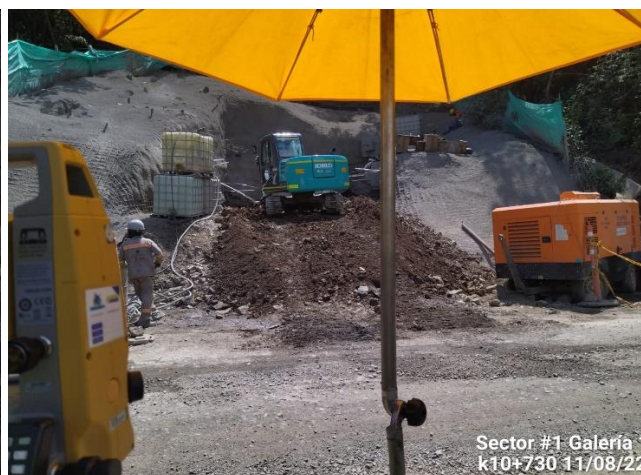
Foto No 4: Chequeo de excavación para Galería de escape # 1 Abs: K10+730.00

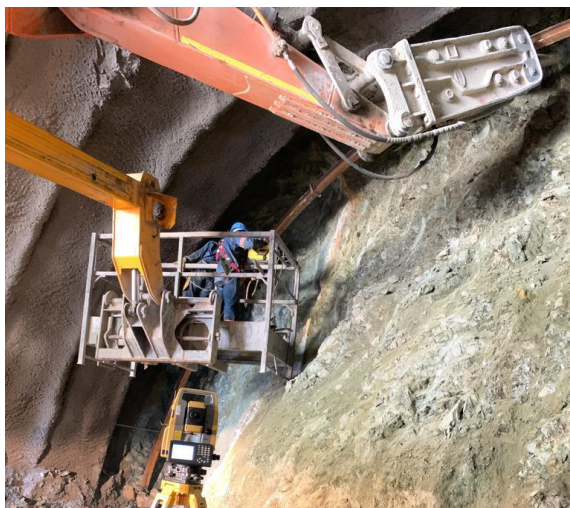
Foto No 5: Instalación y chequeo de arco HEB100 terreno tipo 5

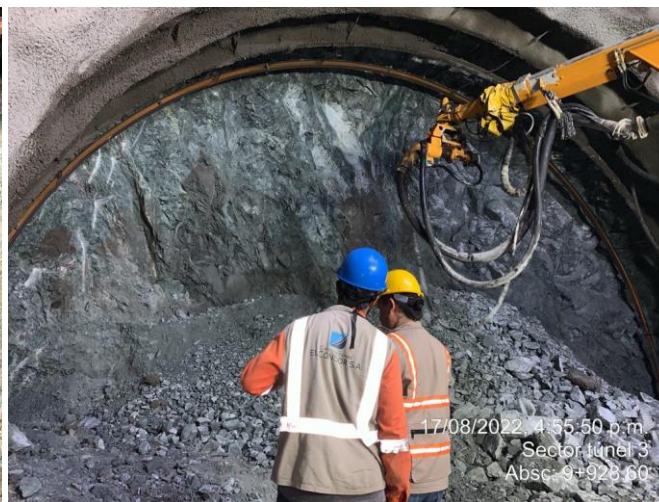
Foto No 6: Chequeo e instalación de arco HEB 100- terreno tipo 5 Abs: K9+928.60

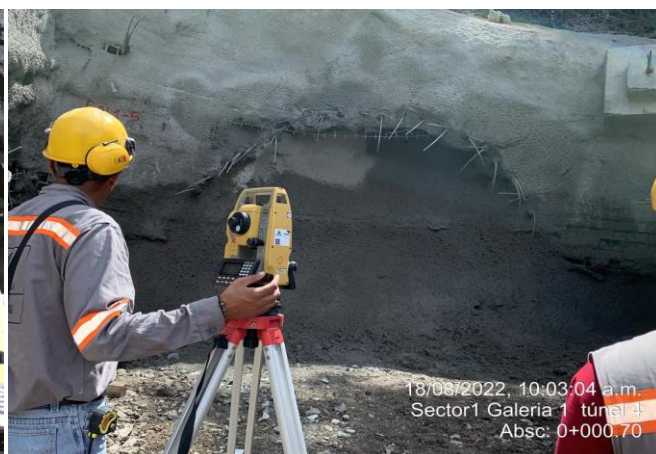
Foto No 8: Control topográfico para instalación de enfilajes portal  
entrada galería # 1 Abs: K0+000.70

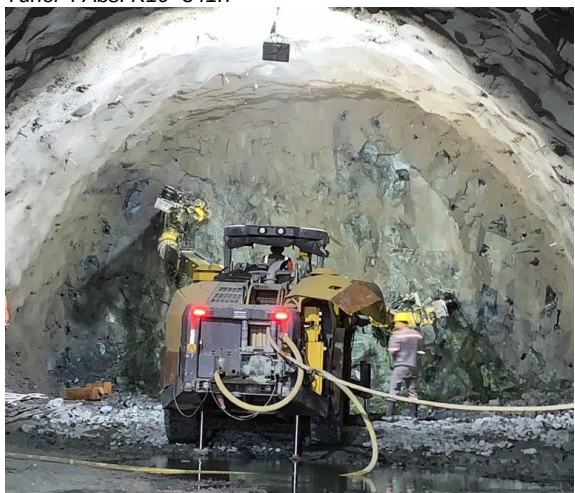
Foto No 9: Direccionamiento de Jumbo para barrenación de  
esquema para voladura, Túnel 4. Abs: K10+591.70

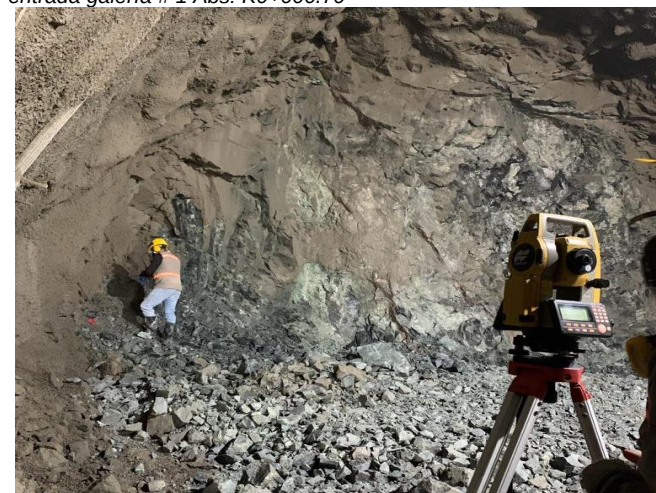
Foto No 10: Marcación de frente (límite de excavación) para avance  
Túnel 4 Abs: K10+566.40

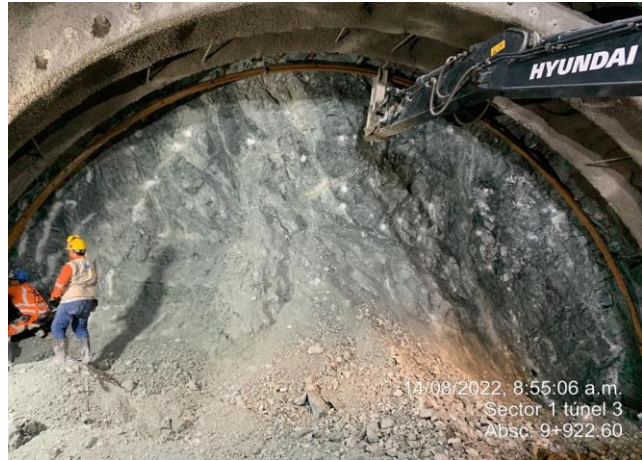
Foto No 14: Instalación de arco metálico HEB 100 -Túnel # 3 Abs: K9+922.60

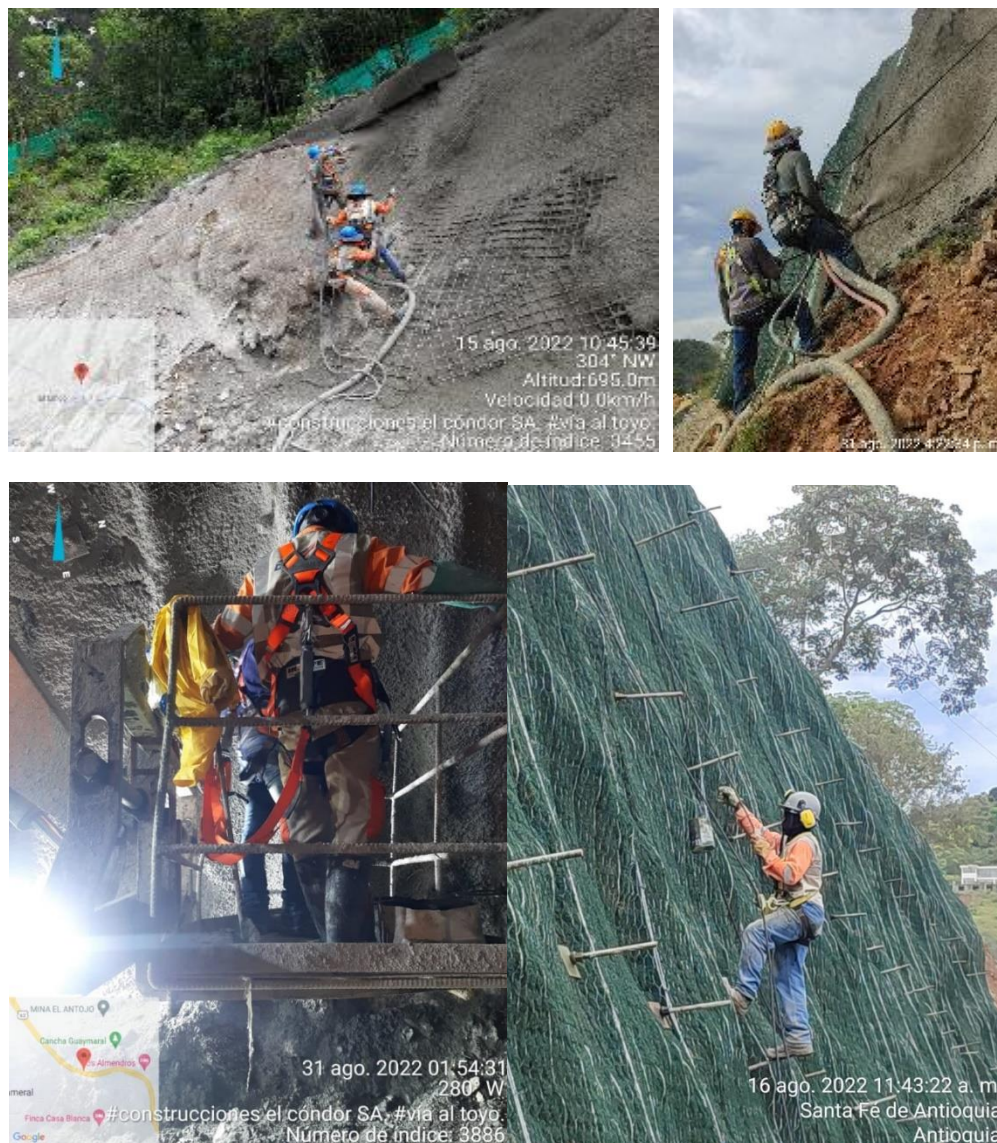
Verificación de las actividades de alto riesgo – trabajo en alturas en túneles y taludes.

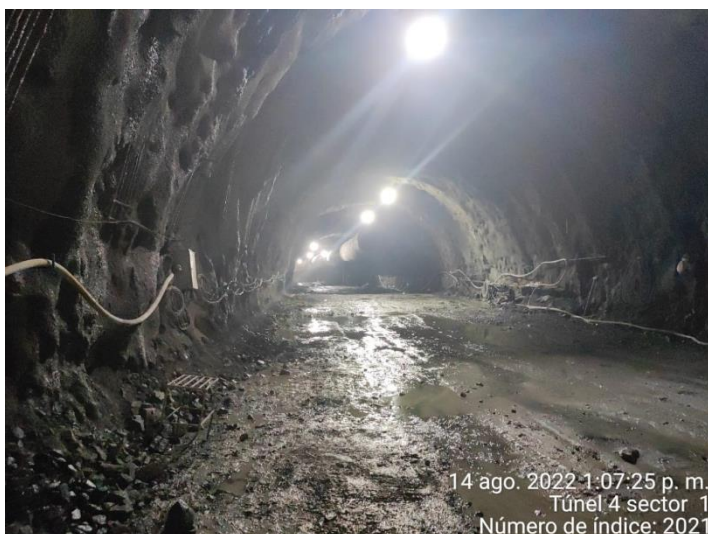
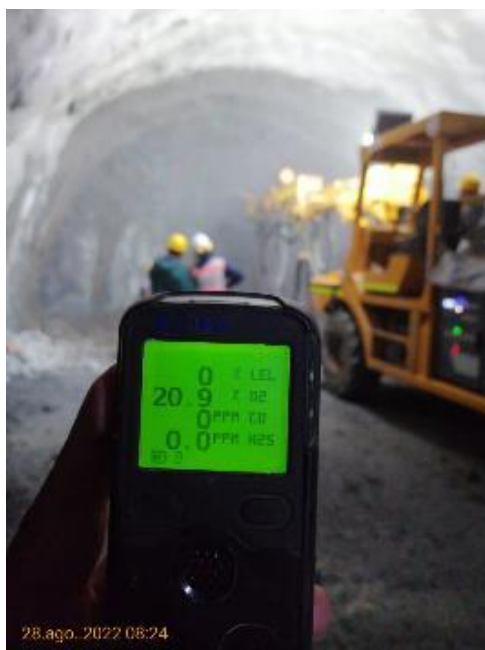
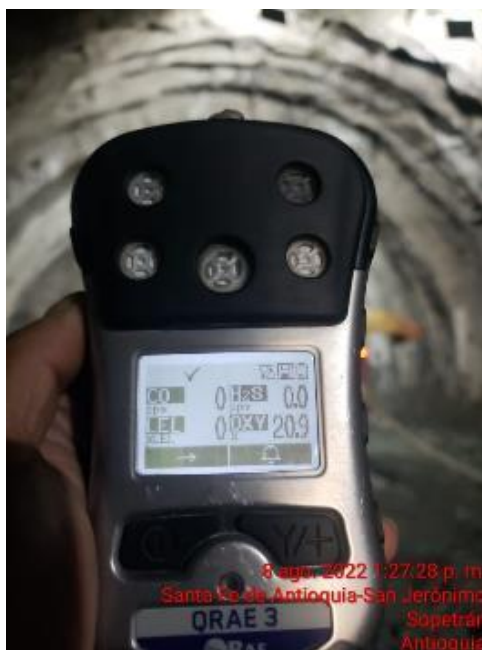
Verificación en campo de toma de medición de gases.

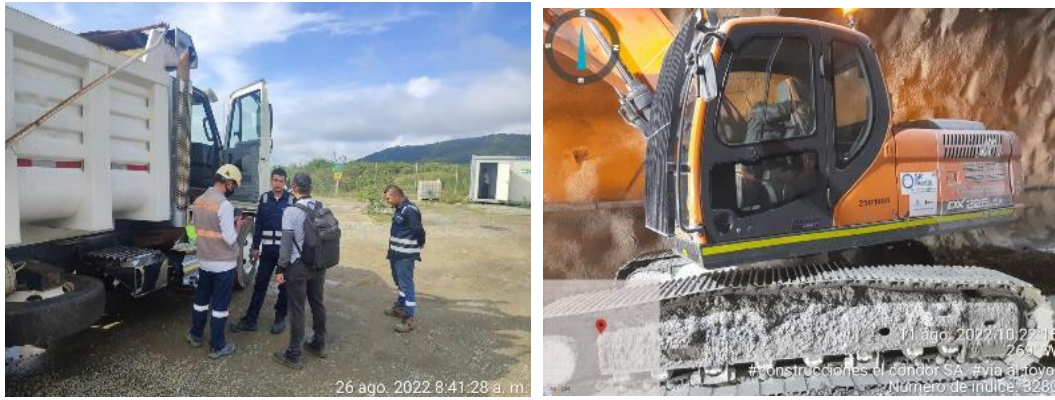
Inspección de maquinaria y equipos, con el fin de verificar el cumplimiento de los parámetros seguros de operación de maquinaria, equipos y vehículos - MEV.

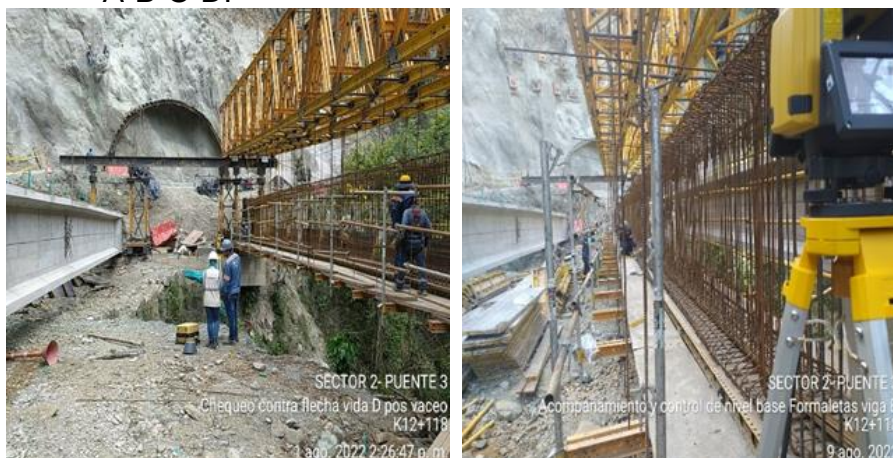
- Puente 3: Se verifican ubicación y altura para ductos de tensionado en vigas A-B-C-D.

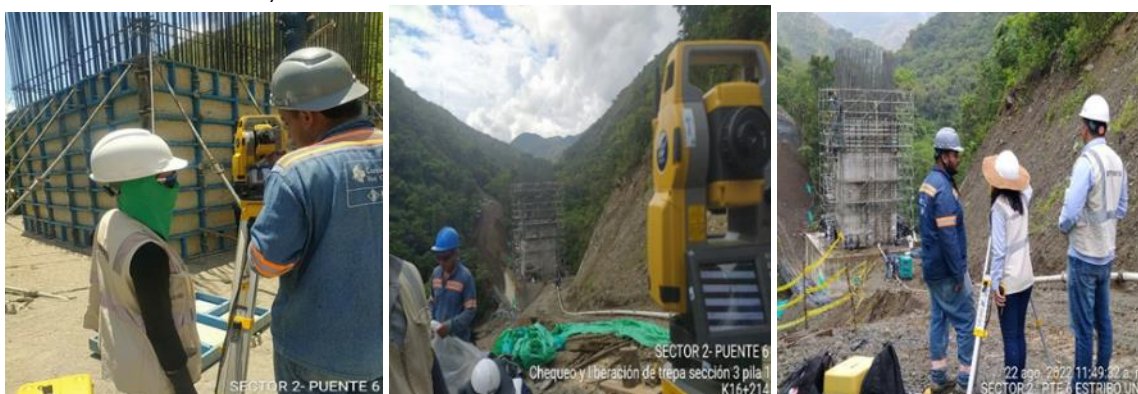
- Puente 6: Se realizó verificación para inicio de fundida de anillos de Caisson localizados por el contratista Pila 2, Caisson. 7-8-9-10.

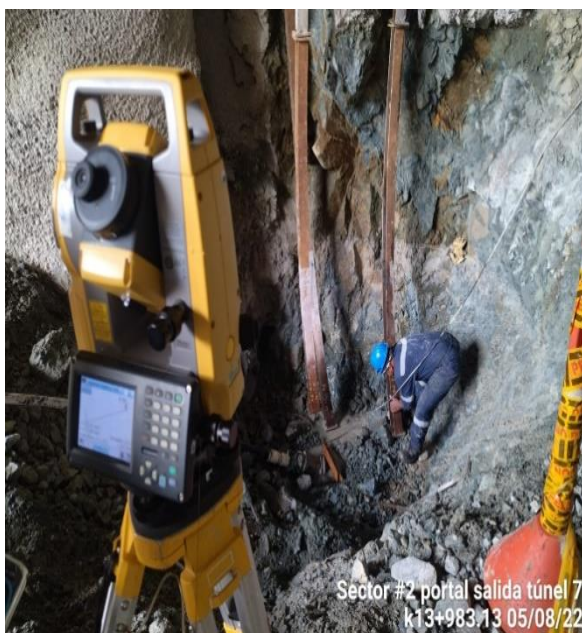
Sector #2 portal salida túnel 7  
k13+983.13 05/08/22

Foto No 1: Chequeo de instalación de patas de arco – costado izquierdo Túnel 7 Abs: K13+983.13

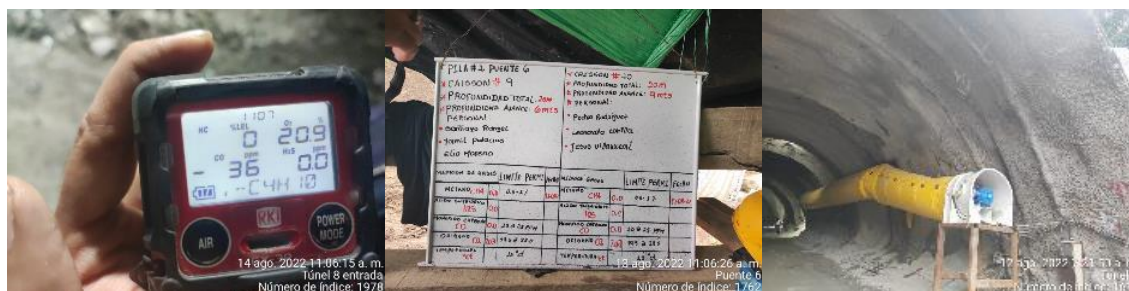
Registro documental tomado por la interventoría en campo: Medición de gases en túnel 8 y divulgación de medición de gases en actividades de caisson sector puente 6.

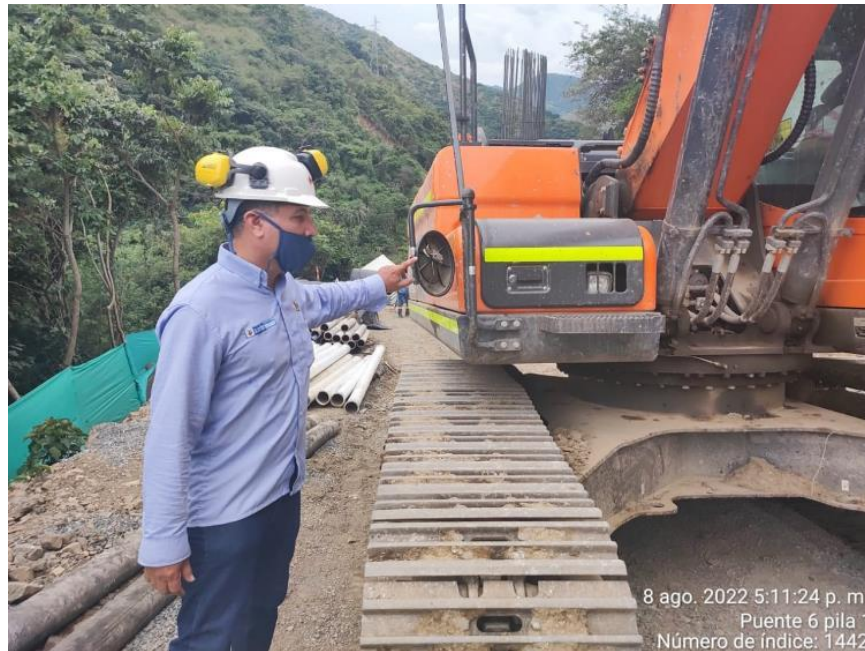
Registro fotográfico, inspección de maquinaria y equipo puente 6
