**CONSORCIO TUNELES  
INTERDISEÑOS - INTEGRAL**

## **INFORME MENSUAL DE INTERVENTORIA**

**CTO – 967/2021 - INVIAS  
0030015 INFORME 015**

**SEPTIEMBRE DE 2022**

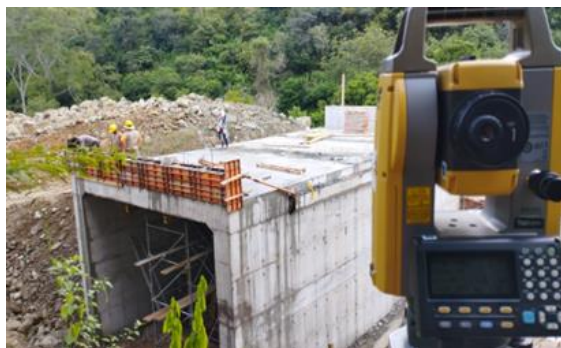
Foto No 36: cielo abierto 1B k 3+340 inicio de levantamiento paso vehicular, levantamiento a grietas losa superior parte interna

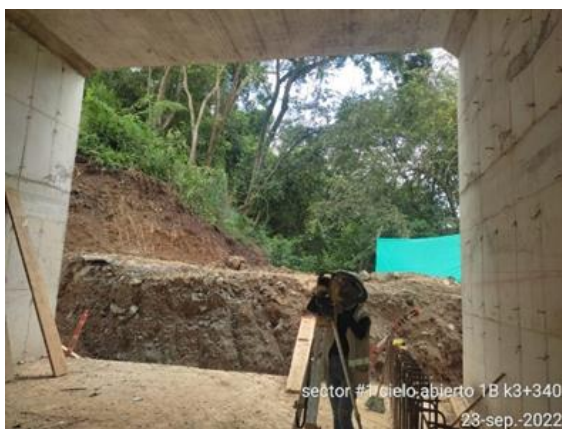
Foto No 37: ielo abierto 1B k3+340 levantamiento de fisuras losa superior paso vehicular

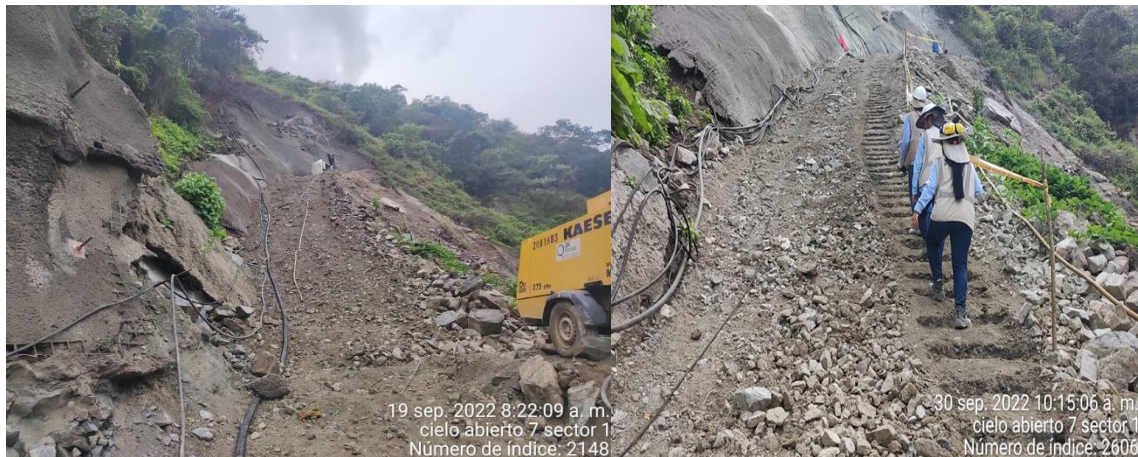
Registro fotográfico cielo abierto7 sector1: 19/09/22    Registro fotográfico cielo abierto7: sector1:30/09/22

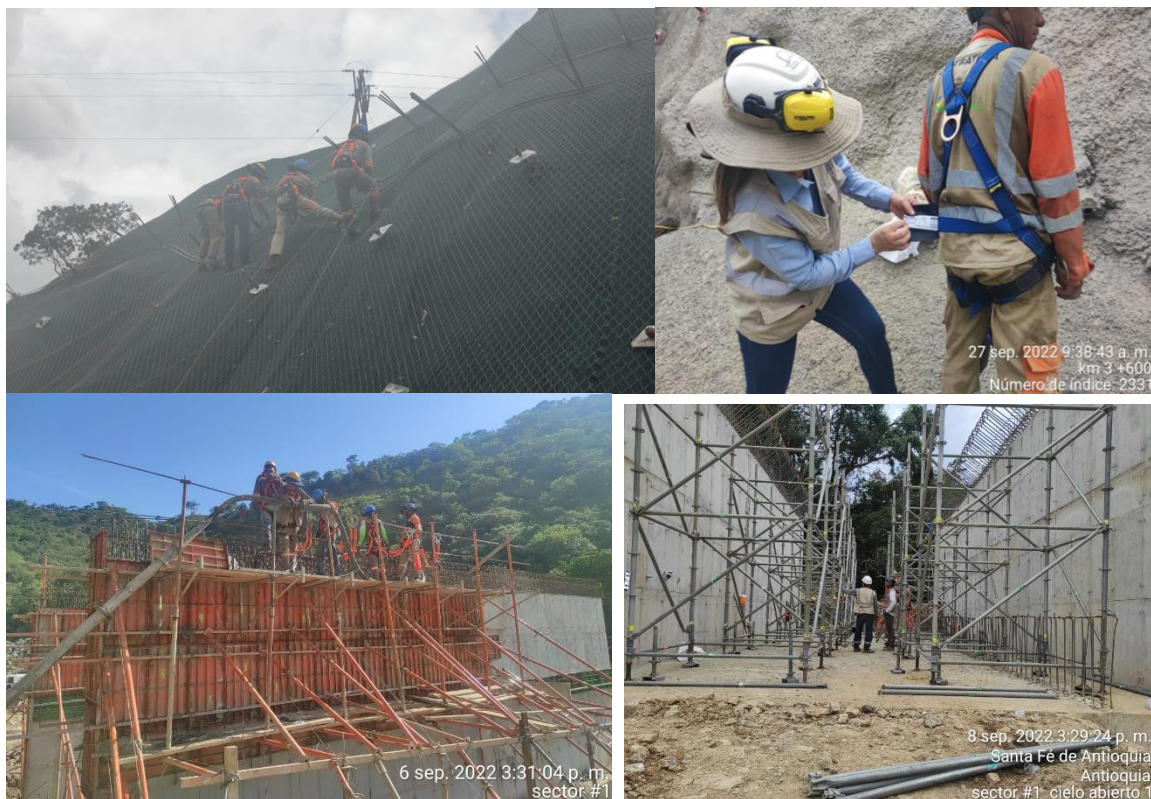
Inspección de andamios y barandas en actividades críticas.

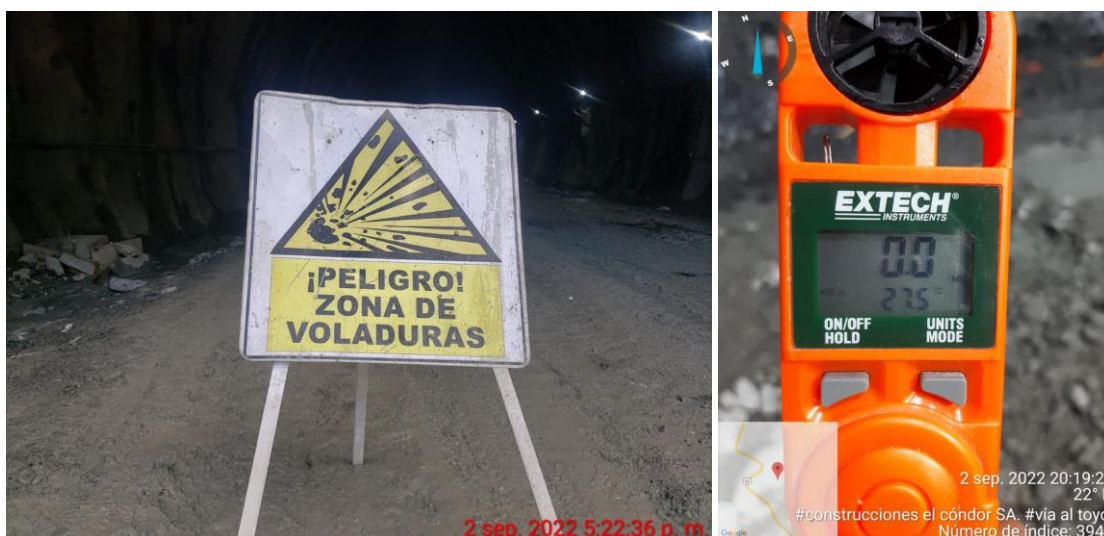
Imágenes: Verificación de la señalización instalada y las mediciones de la calidad del aire dentro de los túneles antes del inicio de actividades críticas.

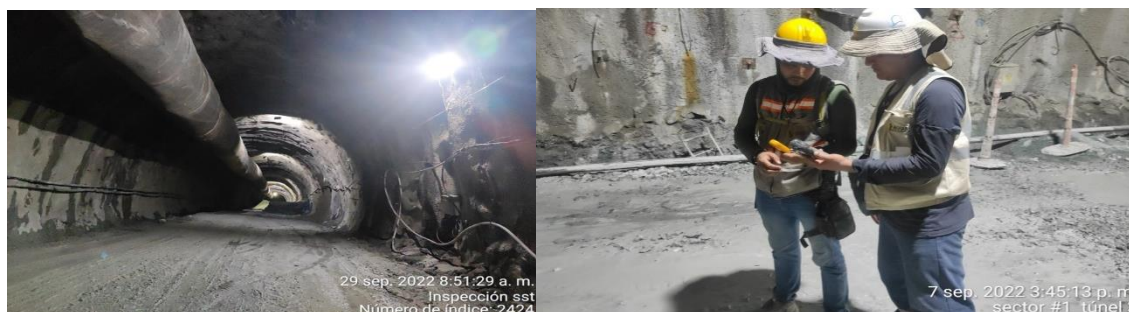
Registro documental: Verificación de iluminación, medición de gases y el funcionamiento del equipo extractor de aire en túneles.

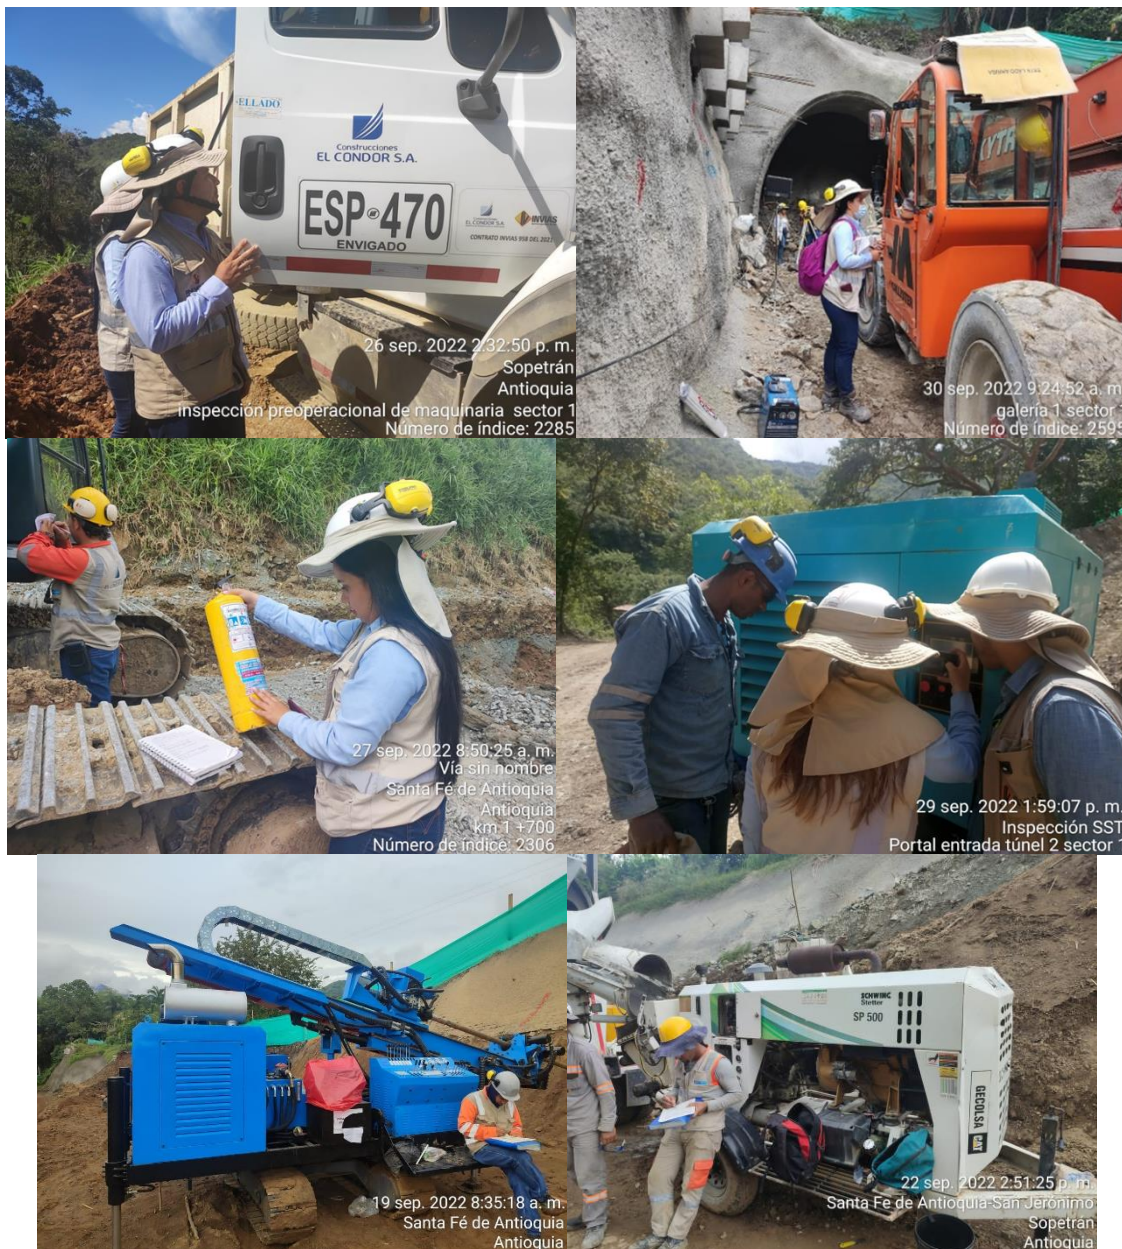
Inspección de maquinaria y equipos. Con el fin de verificar el cumplimiento de los parámetros de operación

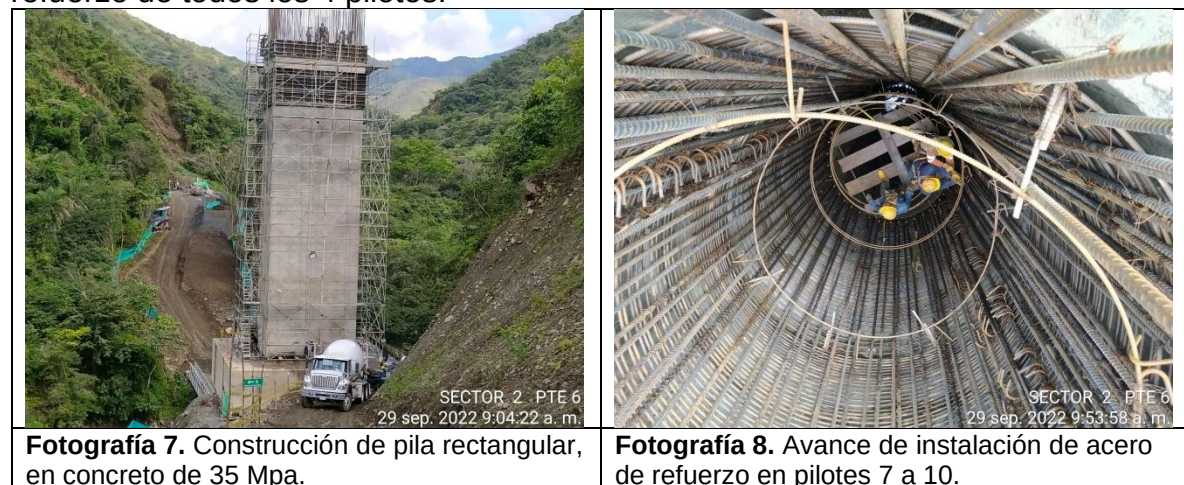
**Fotografía 7.** Construcción de pila rectangular, en concreto de 35 Mpa.

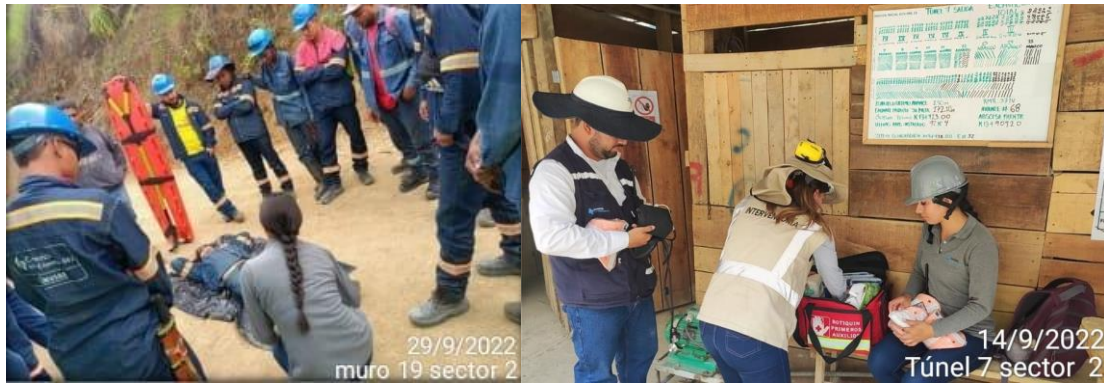
Inspección de botiquín y elementos de atención de emergencia.
