**CONSORCIO TUNELES  
INTERDISEÑOS - INTEGRAL**

## **INFORME MENSUAL DE INTERVENTORIA**

**CTO – 967/2021 - INVIAS  
0030015 INFORME 016**

**OCTUBRE DE 2022**

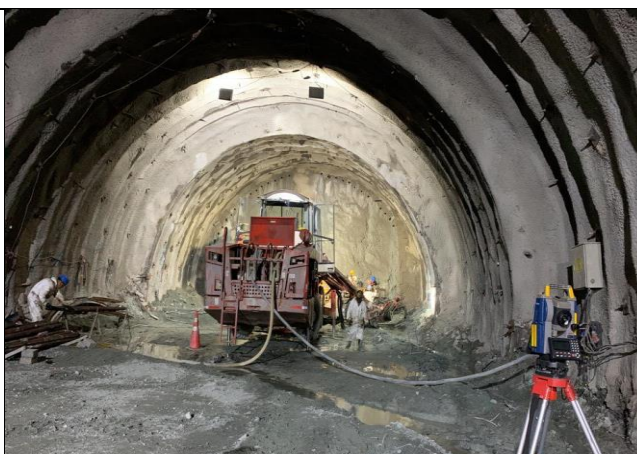
Foto No 1: Túnel 3. km: 10+017.20. Acompañamiento en chequeo de lecturas de convergencias

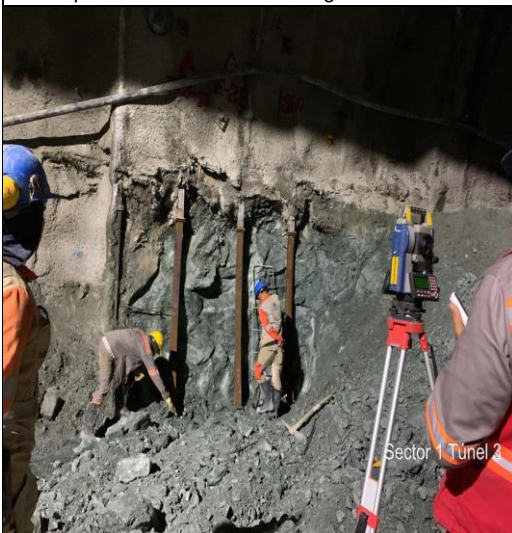
Foto No 2: Túnel 3. km: 10+039.00 seguimiento a la perforación para instalación de enfilajes

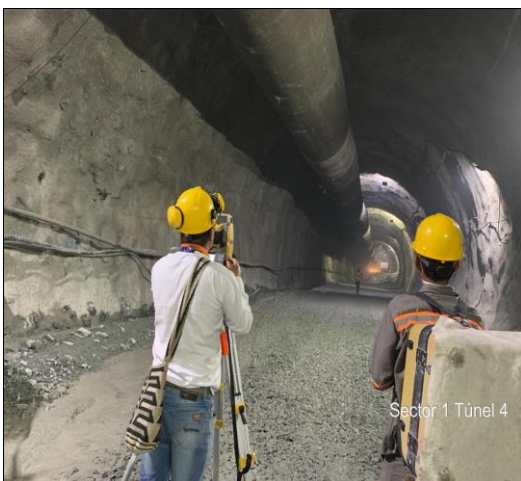
Foto No 4: túnel 4 Chequeo y liberación de Excavación de frente km: 10+799.30.

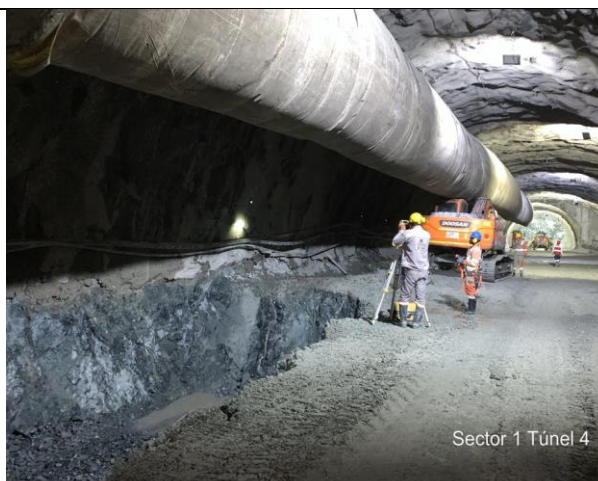
Foto No 5: acompañamiento en toma de lecturas de convergencias túnel 4

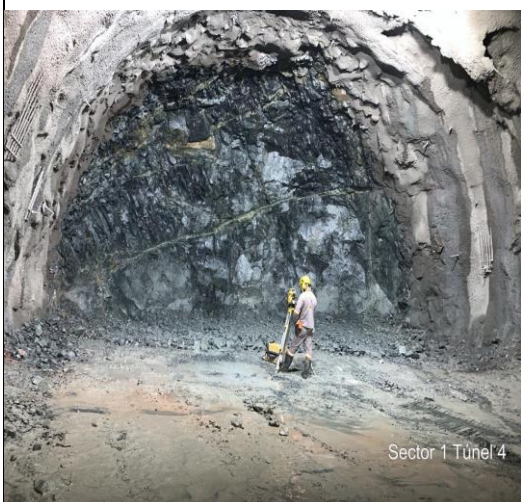
Foto No 6: Túnel 4. Chequeo de Perfilación de excavación de banca izquierda km 10+720/ 730

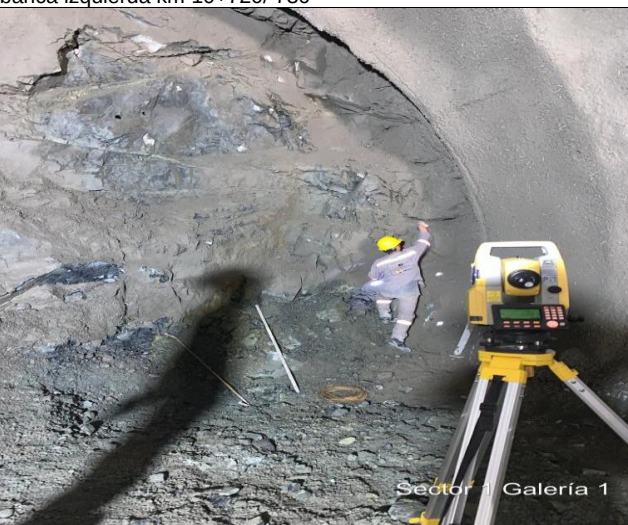
Foto No 7: Control de excavación y avance Terreno tipo III Túnel 4 chequeo de Perfilación de frontón km: 10+825.20 y toma de secciones de excavación.

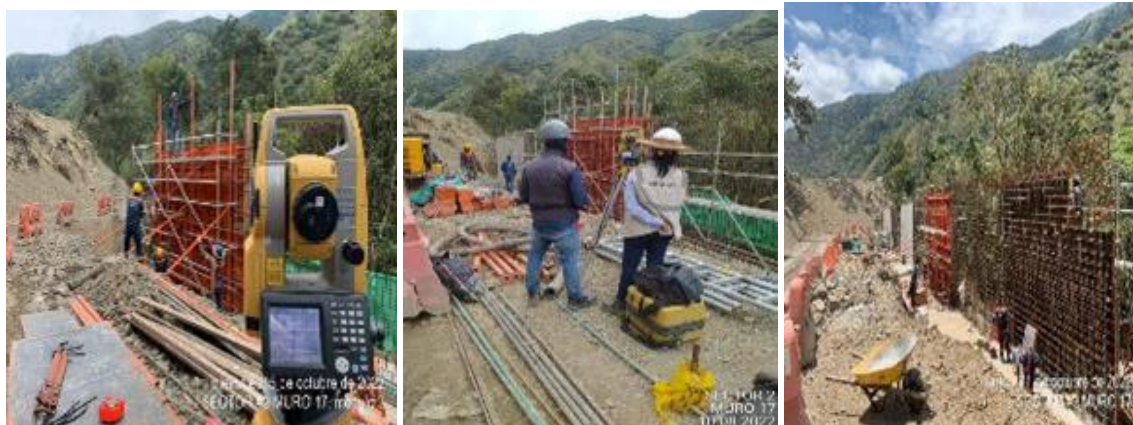
**MURO 17:** Se realiza verificación de niveles y aplomo para encofrado de vástago del Muro 17; módulos 3-5-7-8-9-16-17

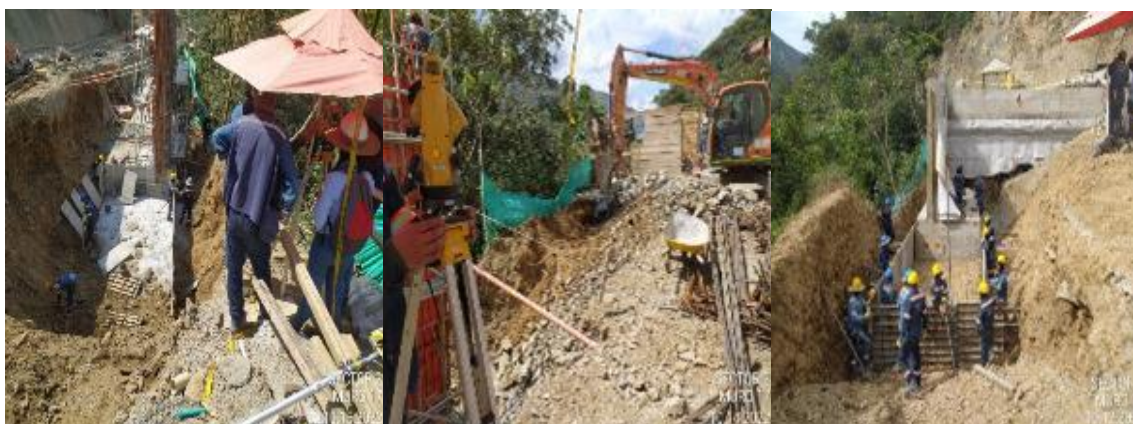
- **MURO 17:** Verificación y control de niveles para excavación e instalación de concreto ciclópeo y fundida de zarpas

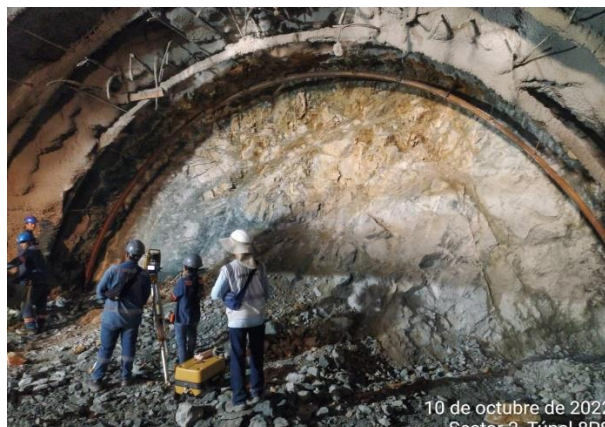
Foto No 1: Túnel 8 PORTAL SALIDA. Acompañamiento que en chequeo de puntos de control ABS frente KM 15+246

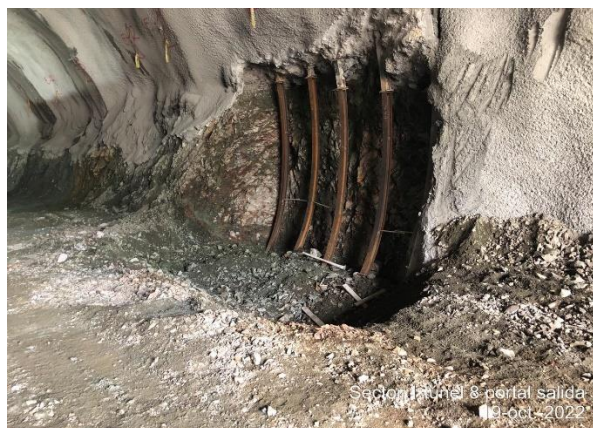
Foto No 9: Túnel 6 PORTAL SALIDA. Chequeo de puntos de asentamiento, ABS 12+099 – Talud portal salida

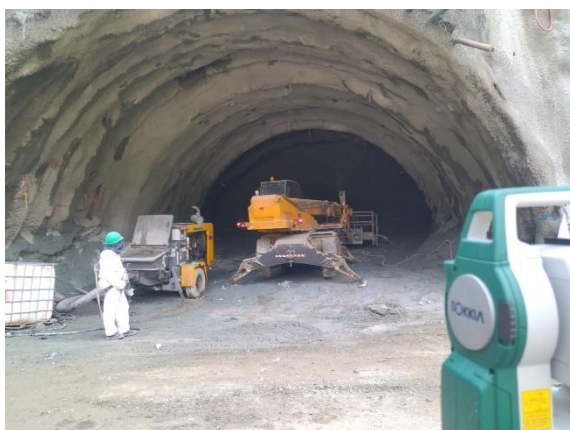
Foto No 10: Túnel 8 PORTAL SALIDA. Instalación de patas banco izquierdo KM 15+230,30 a KM 15+227,30 Terreno tipo IV.

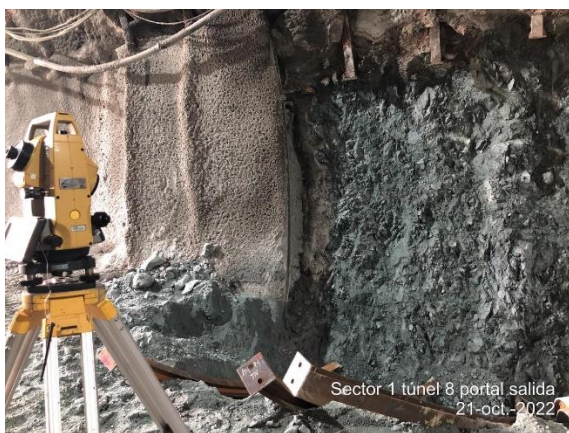
Foto No 12: Túnel 8 PORTAL SALIDA Chequeo e instalación de arco # 1 KM 15+171,20 consecutivo # 80

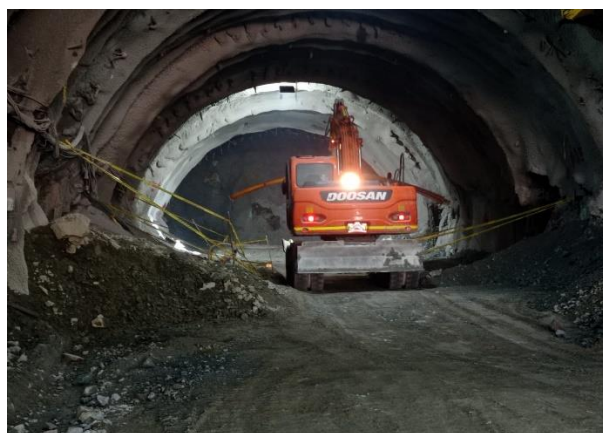
Foto No 13: Túnel 8 PORTAL SALIDA Chequeo de excavación para patas bancó derecho, terreno tipo IV.

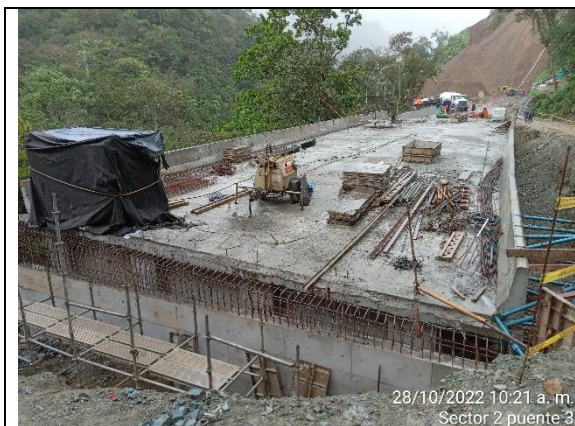
**Fotografía 1.** Construcción en concreto de 28 Mpa de espaldar del estribo 1.

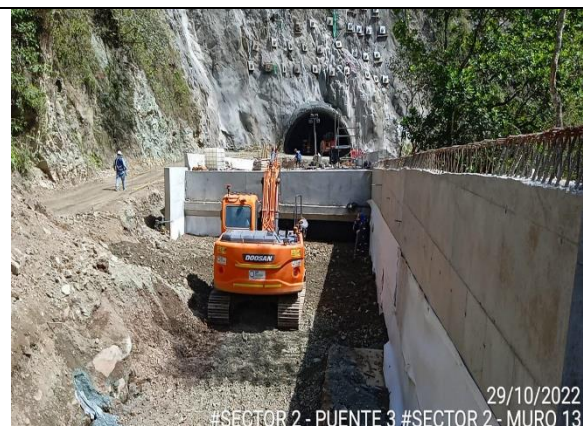
**Fotografía 2.** Avance de construcción de relleno estructural para la losa de aproximación del estribo No. 2.

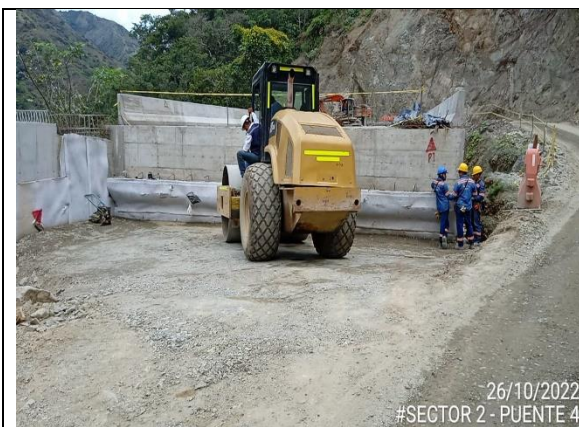
**Fotografía 3.** Ejecución de relleno con material de excavación para la construcción de la losa de aproximación estribo 1.
