## **INFORME MENSUAL DE INTERVENTORIA**

**PARA LAS OBRAS DE CONSTRUCCIÓN Y/O  
MEJORAMIENTO Y/O REHABILITACIÓN Y/O  
MANTENIMIENTO DE LOS CORREDORES  
VIALES INCLUIDOS EN EL PROGRAMA DE  
OBRA PÚBLICA "VÍAS PARA LA LEGALIDAD Y  
LA REACTIVACIÓN, VISIÓN 2030",  
LOCALIZADOS EN EL DEPARTAMENTO DE  
ANTIOQUIA**

**CTO – 967 de 2021 - INVIAS  
0030015 INFORME 018**

**DICIEMBRE DE 2022**

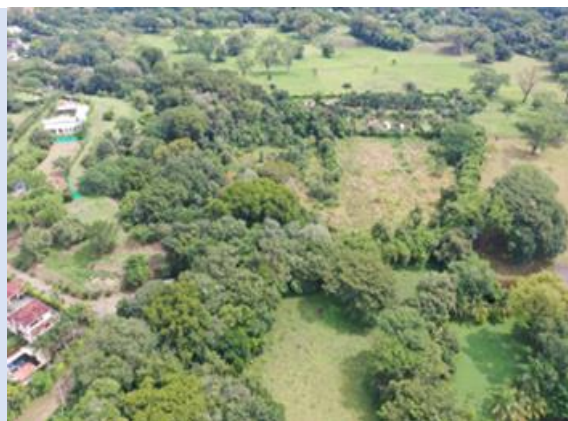
Foto 3-1 K1+600 al K1+800, estado inicial

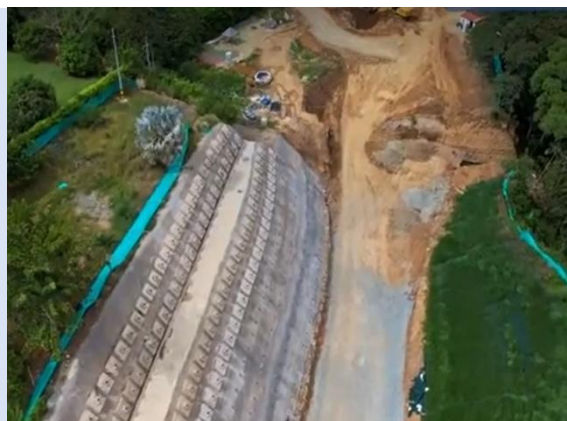
Foto 3-2 K1+600 al K1+800, estado actual

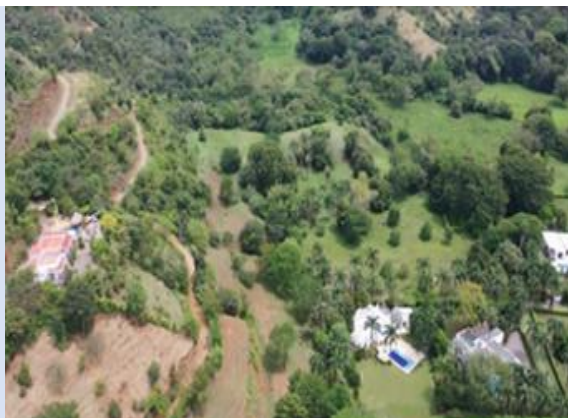
Foto 3-3 K2+300 al K2+600, estado inicial

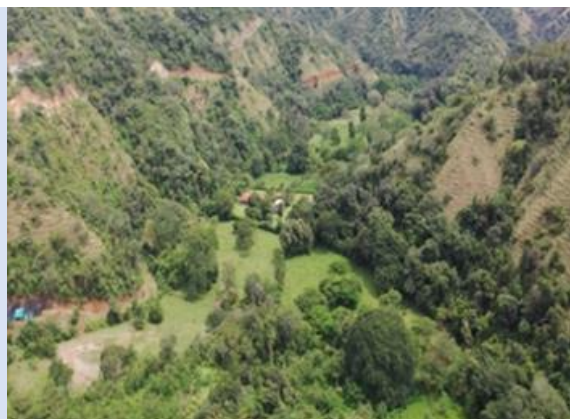
Foto 3-5 K3+050 – K3+330, estado inicial

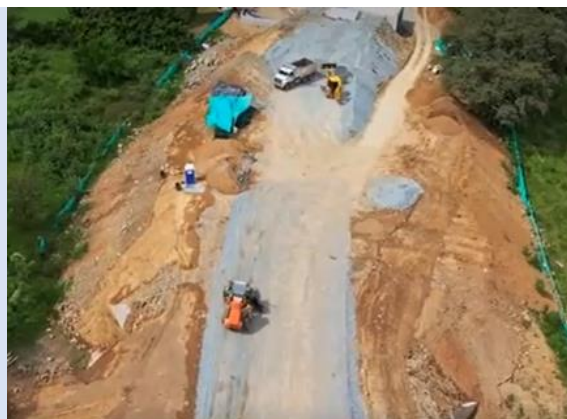
Foto 3-6 K3+050 – K3+330, estado actual

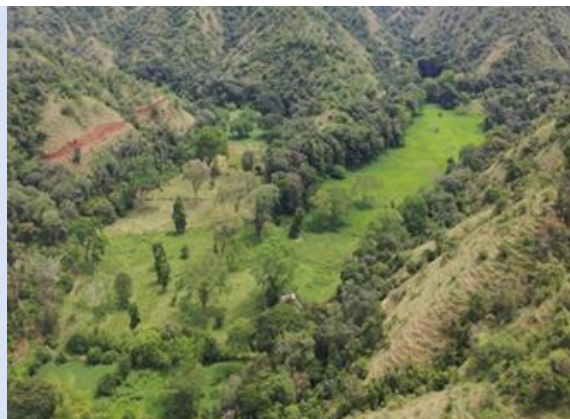
Foto 3-7 K3+330 – K3+900, estado inicial

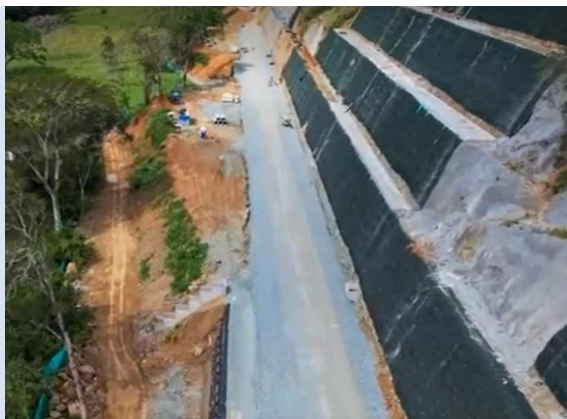
Foto 3-8 K3+330 – K3+900, estado actual

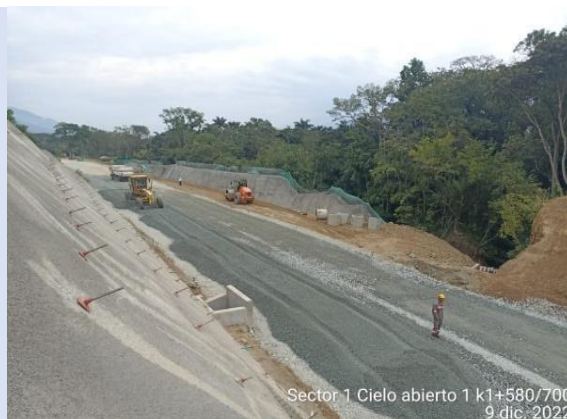
Foto 3-10 K1+580-700 instalación de subbase granular

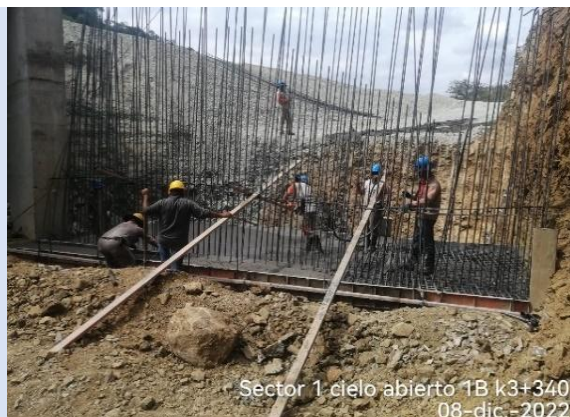
Sector 1 cielo abierto 1B k3+340  
08-dic.-2022  
*Foto 3-11 K3+340 Armado refuerzos para las  
aletas de Box Culvert*

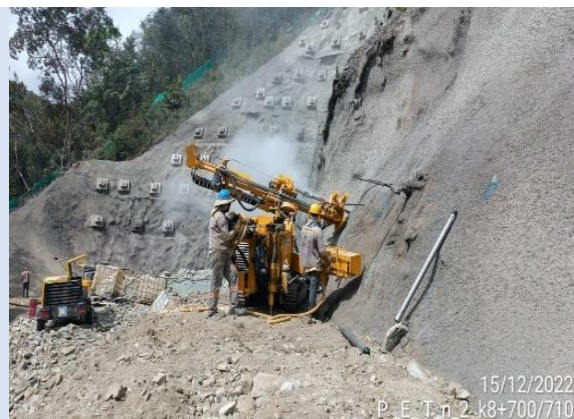
Foto 3-13 K8+700-710 Perforaciones para  
anclajes activos

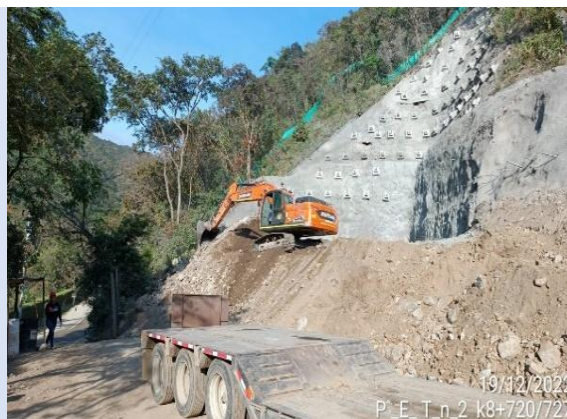
Foto 3-14 k8+700-710 Excavación para  
acceder al portal de Túnel 2

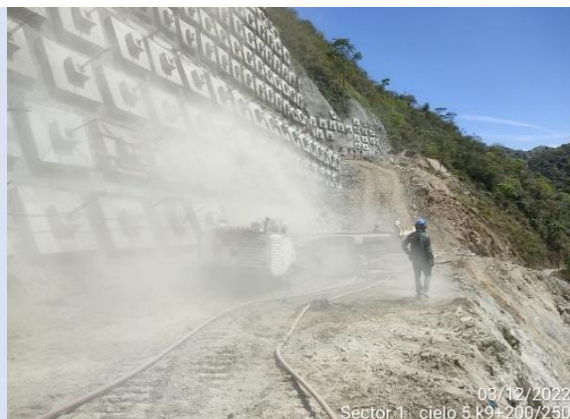
Foto 3-15 K9+200-K9+250 perforaciones para anclajes activos

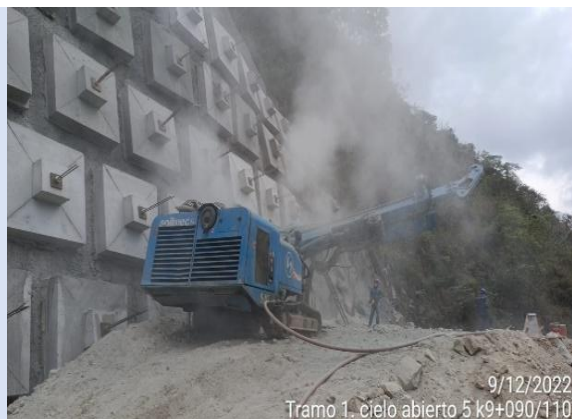
Foto 3-16 K9+090-K9+110 perforaciones para anclajes activos.

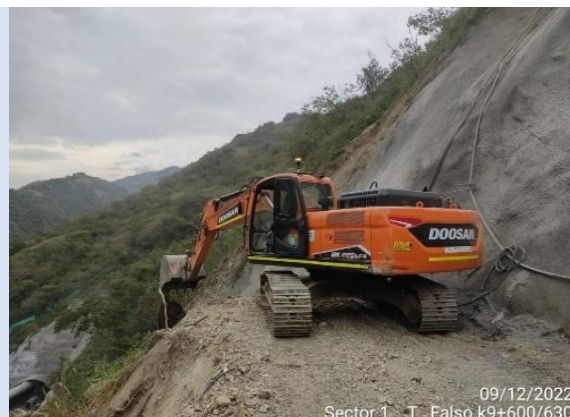
Foto 3-17 K9+600-k9+630 excavación de talud

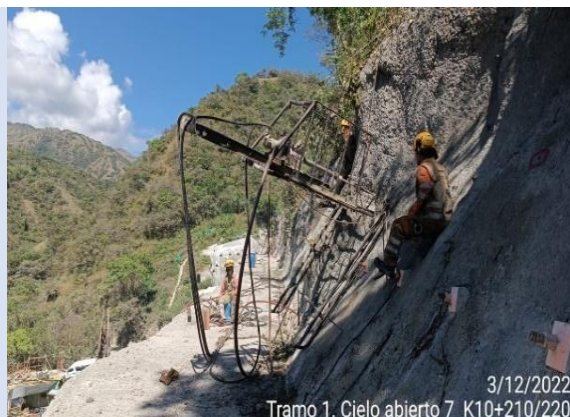
Foto 3-19 K10+210-k10+220 perforaciones para pernos autoperforantes.

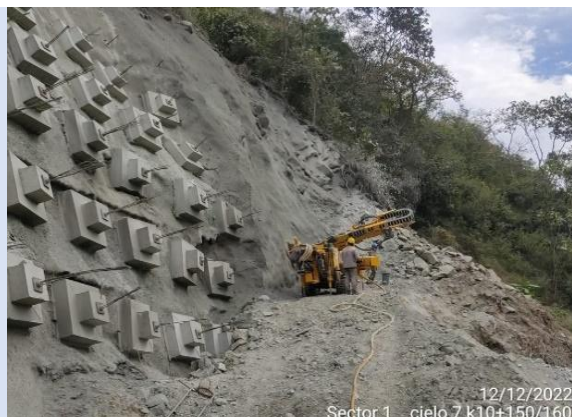
Foto 3-20 K10+150-k10+160 perforaciones para anclaje activos.

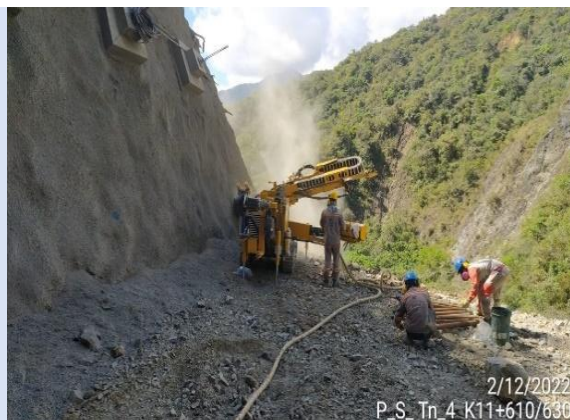
Foto 3-21 K11+610-k11+630 perforaciones para anclaje activos.

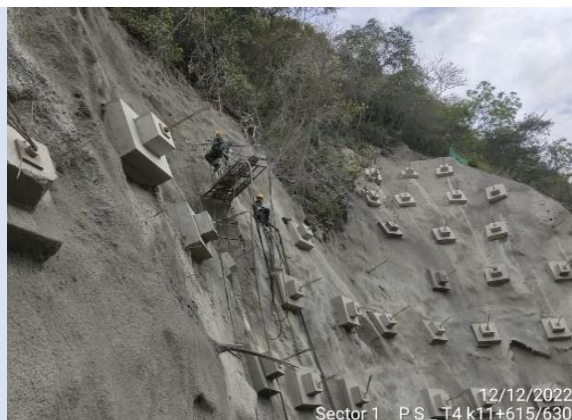
Foto 3-22 K11+615-k11+630 perforaciones para anclaje activos.

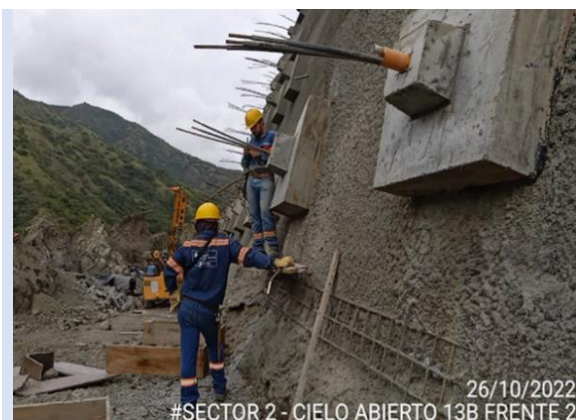
Foto 4-3 K12+356 -K13+664, estado inicial

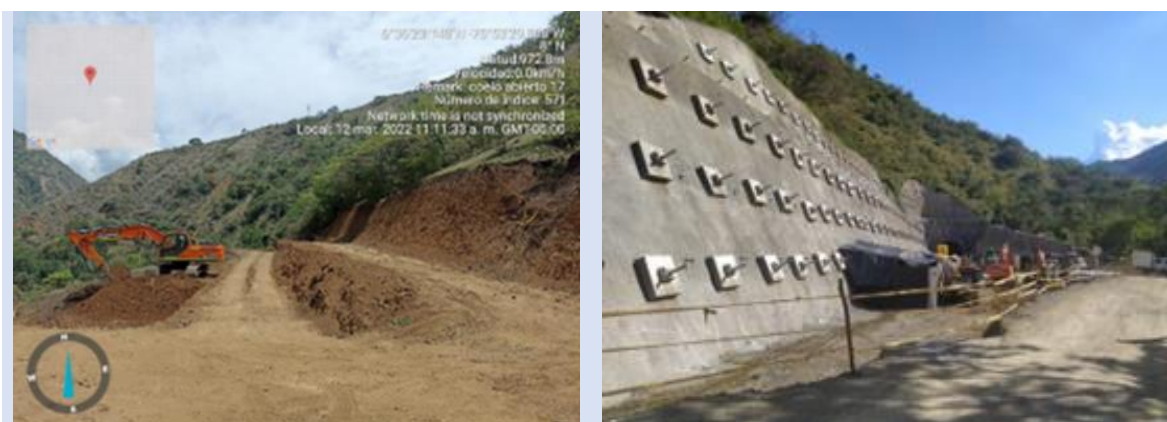
*Foto 4-5 K15+246 – K15+506, estado inicial*

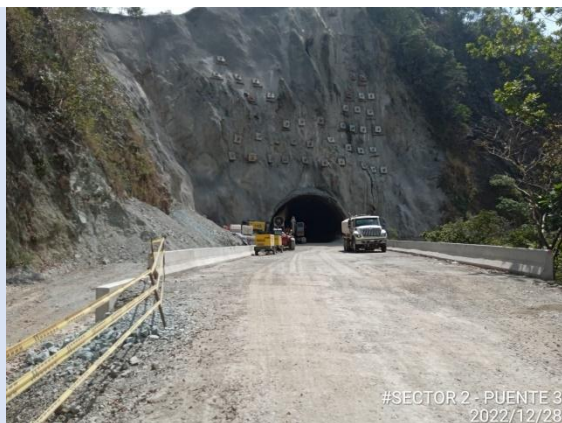
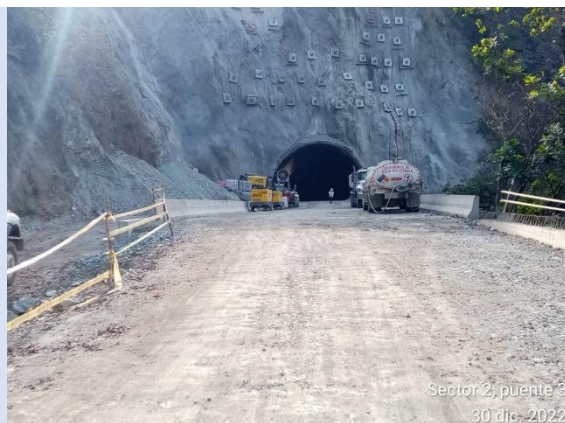
En el presente mes el puente estuvo totalmente habilitado al tráfico vehicular sin tener alguna observación en su infraestructura ni superestructura. Pendiente la instalación de las juntas de dilatación y de la capa asfáltica, las cuales se realizarán previo a la puesta en operación del proyecto.

Foto 4-25 Habilitación a tránsito vehicular sobre el puente 3.

Foto 4-26 Habilitación a tránsito vehicular sobre el puente 3.

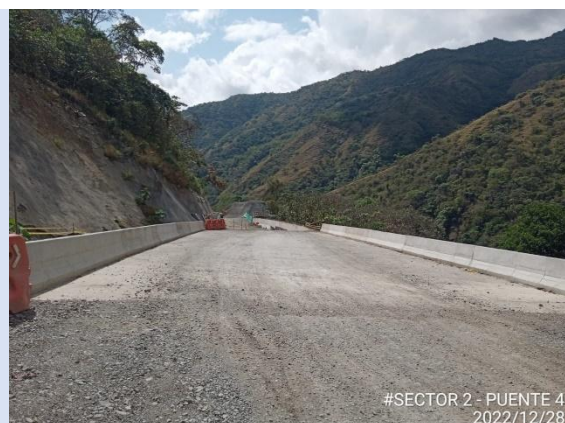
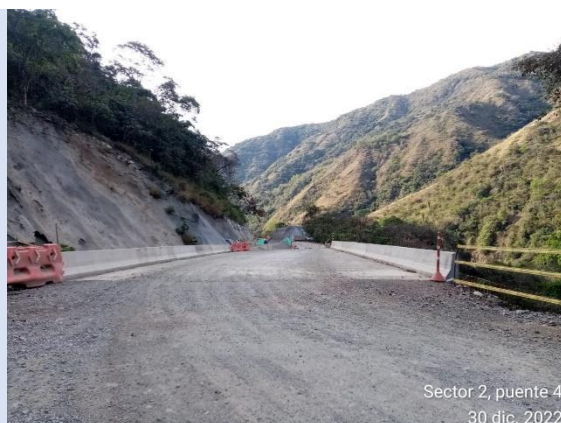
Durante el presente periodo el puente estuvo totalmente habilitado al tráfico vehicular sin tener alguna observación en su infraestructura ni superestructura. Pendiente la instalación de las juntas de dilatación y de la capa asfáltica, las cuales se realizarán previo a la puesta en operación del proyecto.

Foto 4-27 Habilitación a tránsito vehicular sobre el puente 4.

Foto 4-28 Habilitación a tránsito vehicular sobre el puente 4.

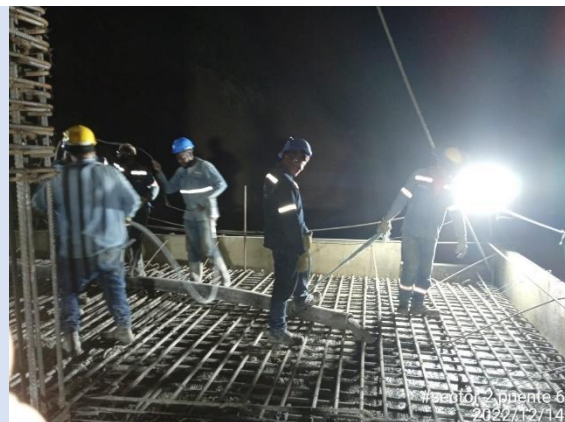
Foto 4-31 Hormigonado de segunda etapa de dado de cimentación pila 2.
