# INFORME MENSUAL DE INTERVENTORIA

CTO – 967 de 2021 - INVIAS  
0030015 INFORME 021

MARZO DE 2023

| | INFORME MENSUAL 021 – MARZO 2023 | |

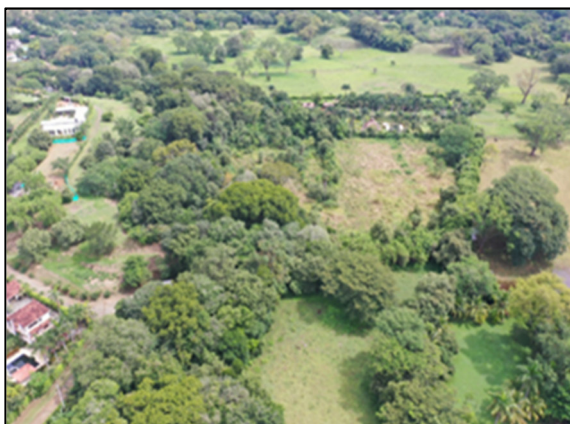
*Foto 3-1 K1+600 al K1+800, estado inicial*

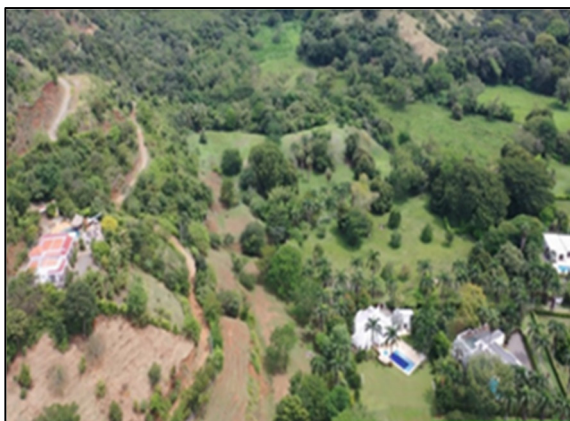
*Foto 3-3 K2+300 al K2+600, estado inicial*

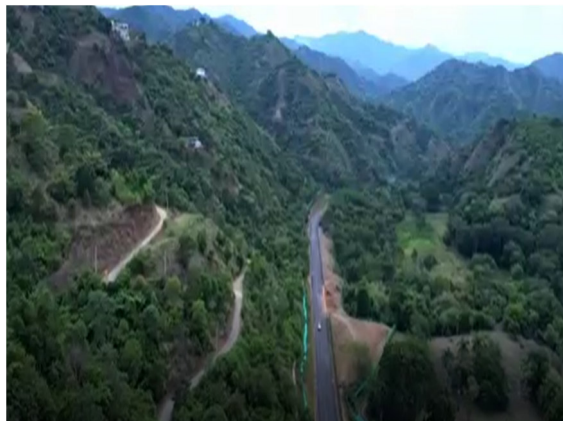
*Foto 3-4 K2+300 al K2+600, estado actual*

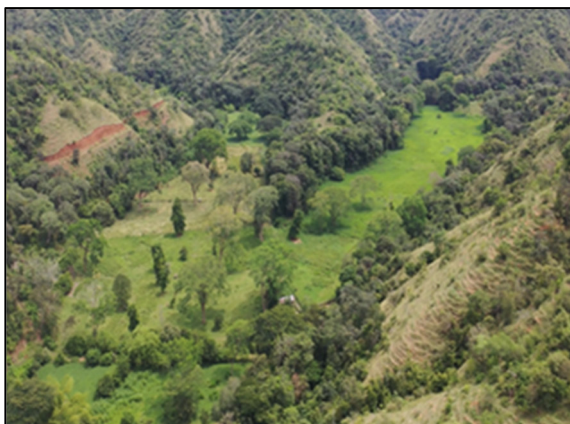
*Foto 3-5 K3+330 – K3+900, estado inicial*

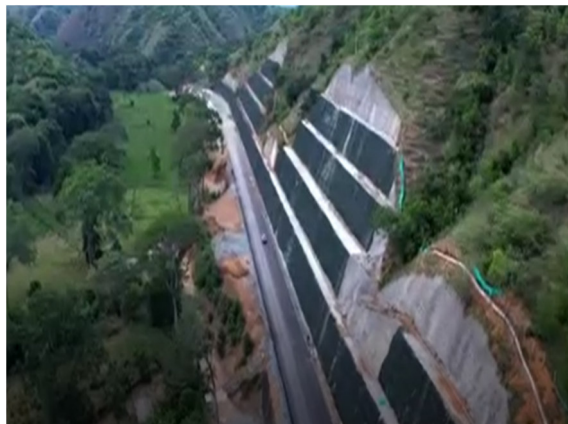
*Foto 3-6 K3+330 – K3+900, estado actual*

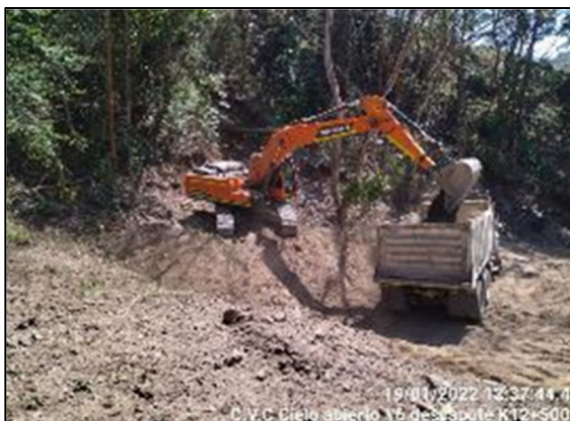
Foto 4-1 K12+356 -K13+664, estado inicial

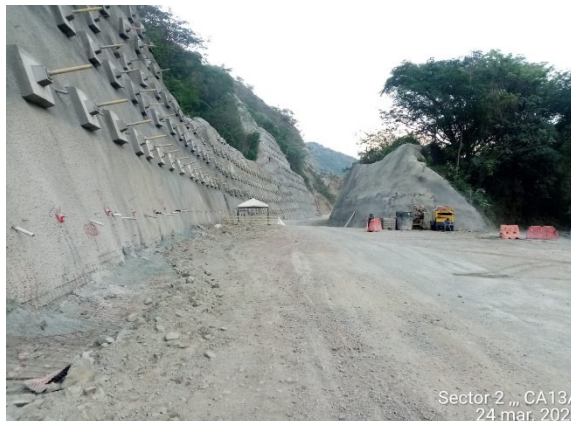
Foto 4-2 K12+356 -K13+664, estado actual

A la fecha se han estabilizado aproximadamente 657m del cielo abierto 13A Y 13C a nivel de rasante de vía, y en otros frentes del cielo abierto se está realizando tratamientos de sostenimiento de los taludes.

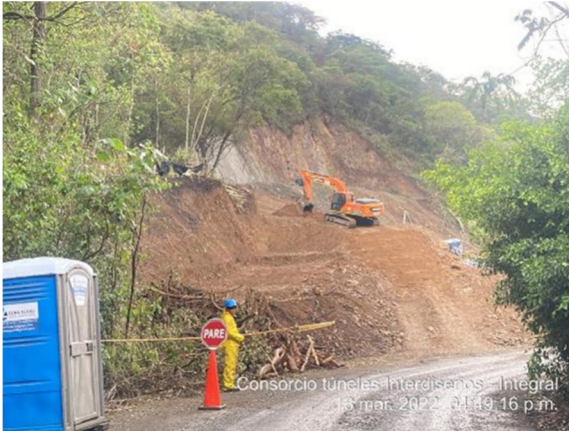
*Foto 45 K14+030 –K14+200, estado inicial*

En este frente de obra el área de geotecnia ajusto el tratamiento de sostenimiento con malla electrosoldada, concreto lanzado de 21MPA, y anclajes activos de 30 ton a 15 y 20m de profundidad en tres bolillos como se observa en el registro.

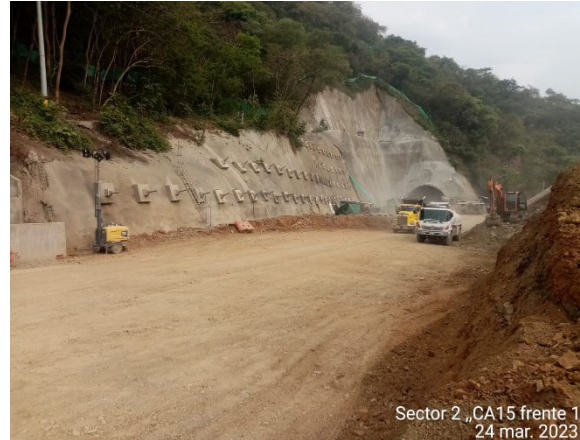
*Foto 46 K 14+030 –K14+200, estado actual*

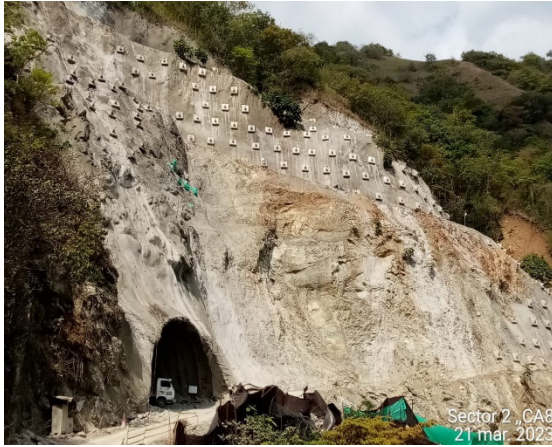
Foto 4-11 Cielo abierto 8, frente inactivó

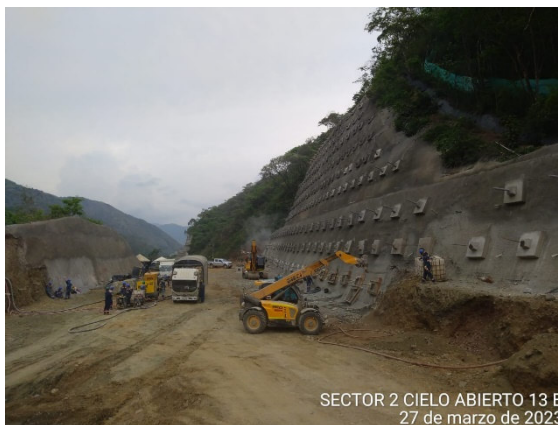
*Foto 4-17 Cielo abierto 13, excavaciones en material común y en roca*

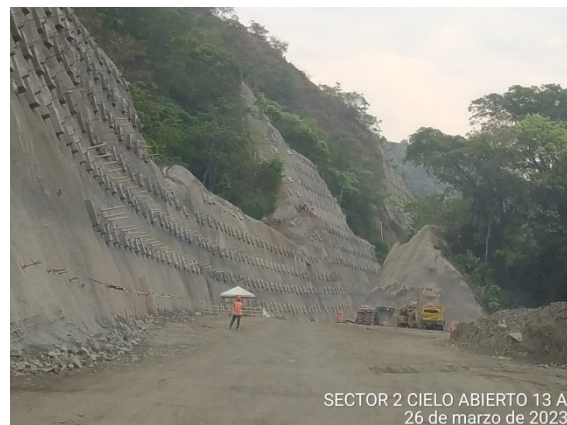
*Foto 4-18 Cielo abierto 13, se termina actividades de sostenimiento en el talud corte a nivel de rasante de vía.*

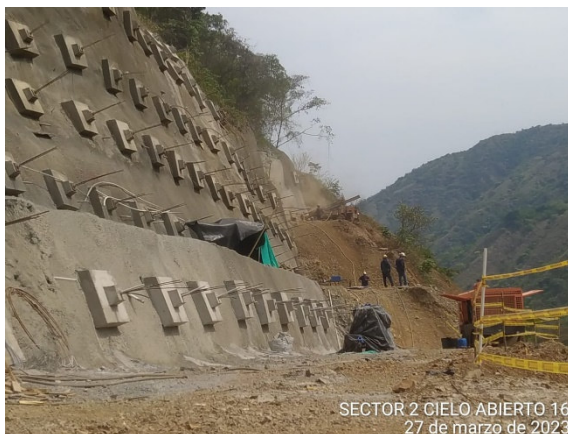
Foto 4-31 Cielo abierto 16, actividades de  
 Sostenimiento.

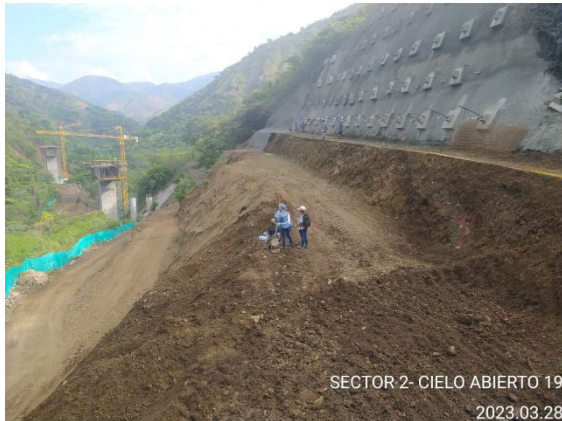
*Foto 4-36 Cielo abierto 19, Actividades de sostenimiento frente 1*

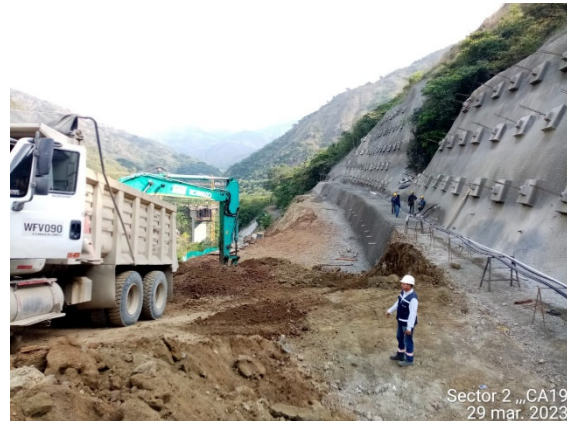
*Foto 4-37 Cielo abierto 19, actividades de sostenimiento frente 3*

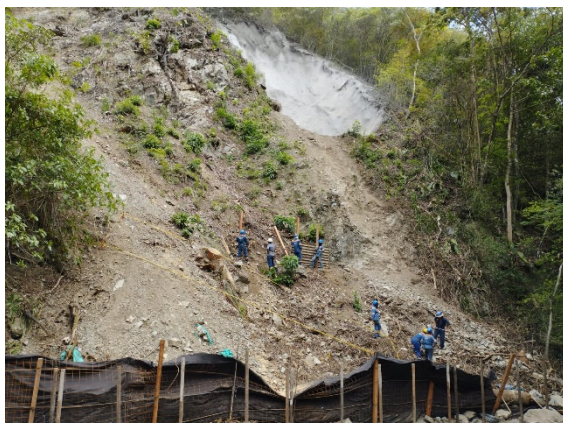
*Foto 438 Obras de protección del cauce,  
estribo 1 y pila 1.*

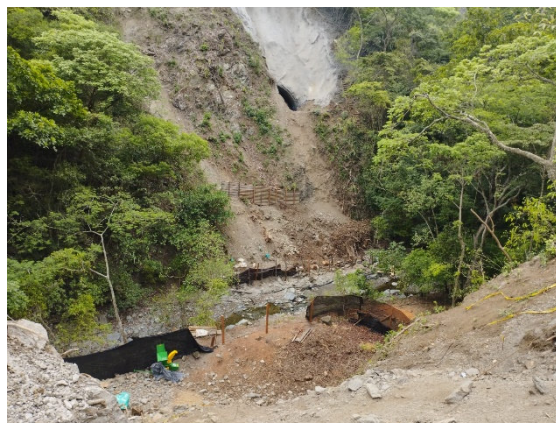
*Foto 439 Obras de protección del cauce, pila 2  
y estribo 2.*
