## PERITAJE TECNICO DEL HOSPITAL SAN JOSÉ

### GUACHETÁ – CUNDINAMARCA

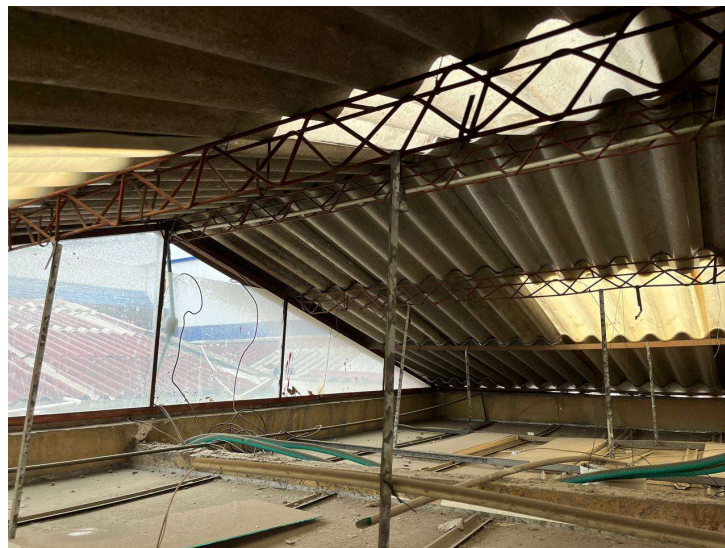
Imagen 5. Estado actual de la cubierta

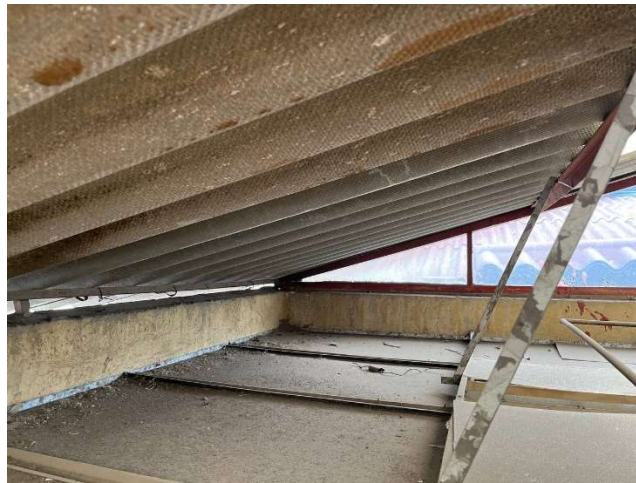
*Imagen 6. Estado actual de la cubierta*

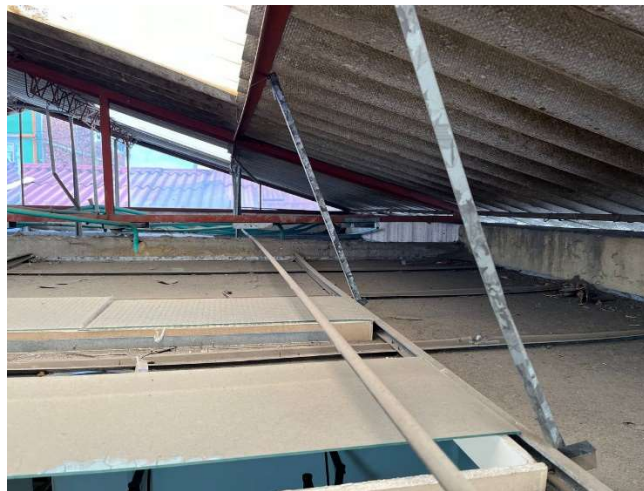
*Imagen 7. Estado actual de la cubierta*

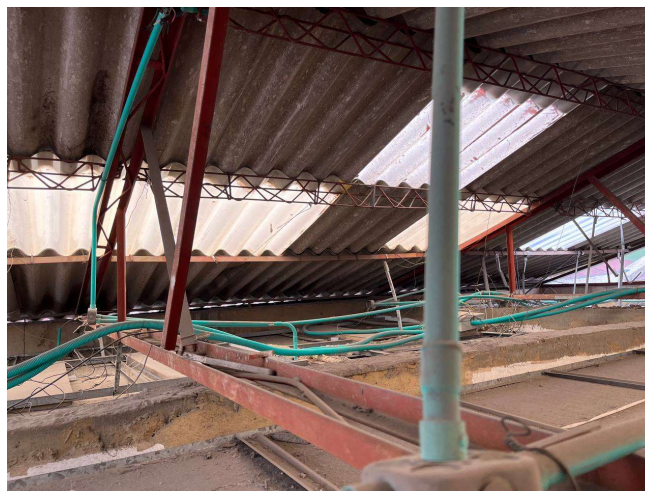
*Imagen 8. Estado actual de la cubierta*

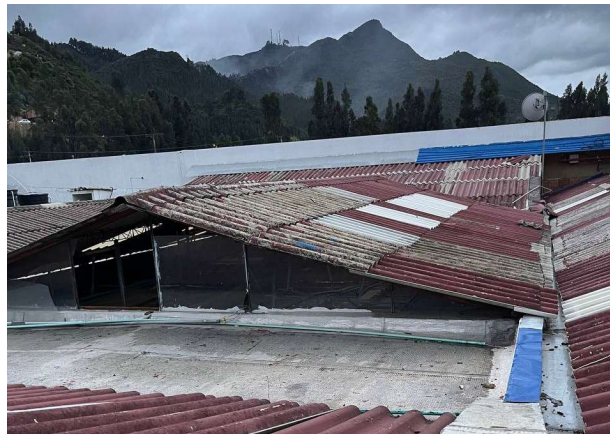
Imagen 9. Estado actual de la cubierta

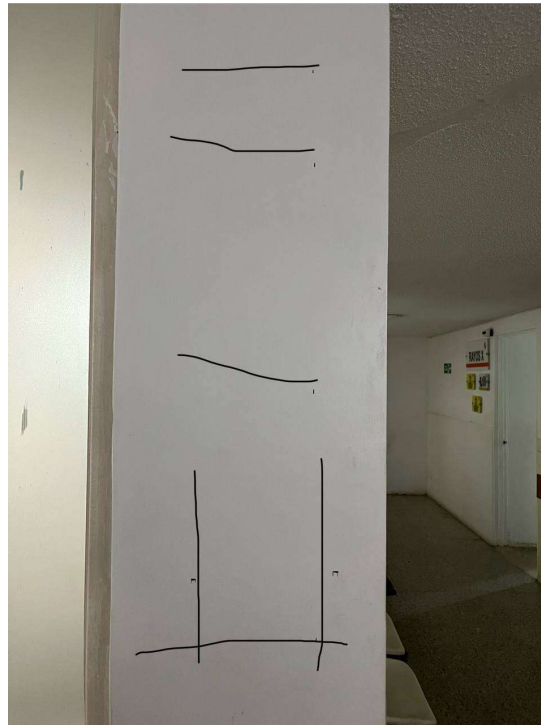
Imagen 10. Localización de aceros

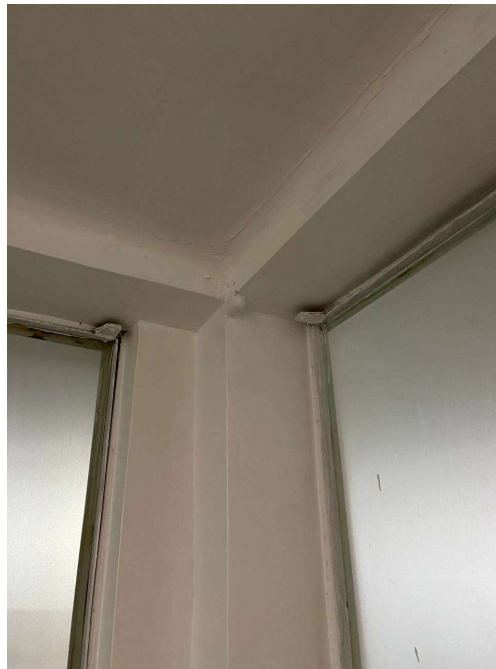
Imagen 11. Localización de elementos estructurales

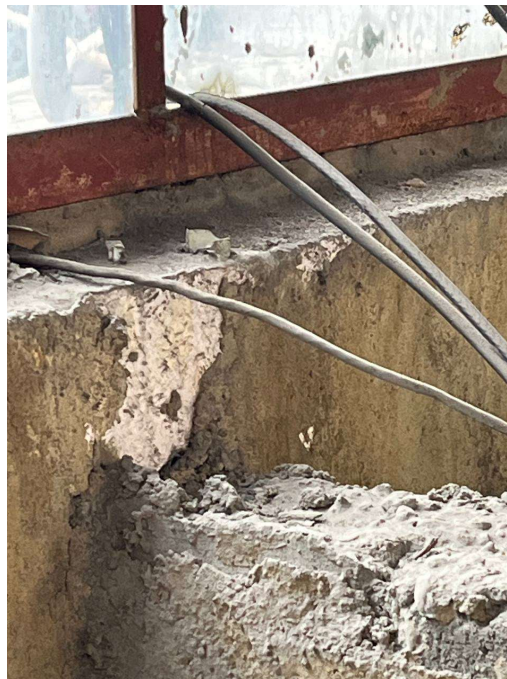
Imagen 12. Estado actual de los elementos

- Tal como se pudo verificar en la fotografía N°12 se encontró en esta zona algunos aceros de refuerzo a la vista lo que permite afirmar que esta zona inicialmente se concibió para tener un segundo piso por lo cual se mantuvo la proyección de acero en el momento que se llegara a implementar.

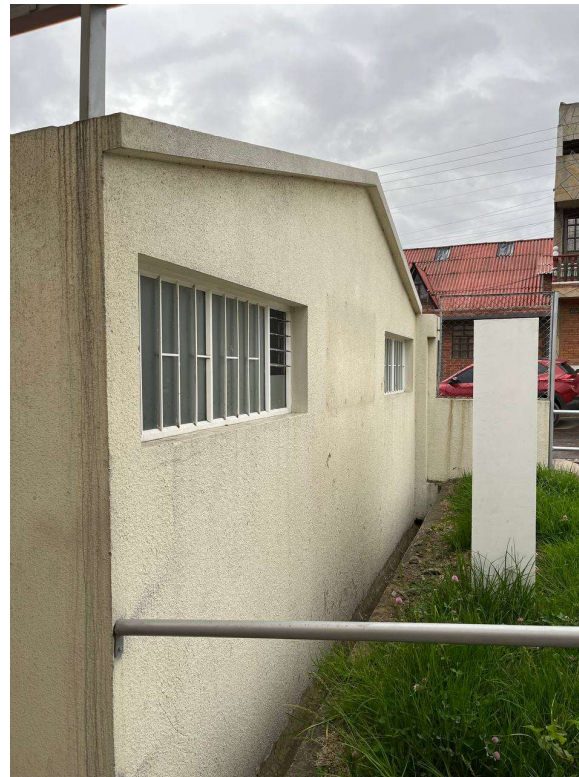
Imagen 13. Estado actual de los elementos

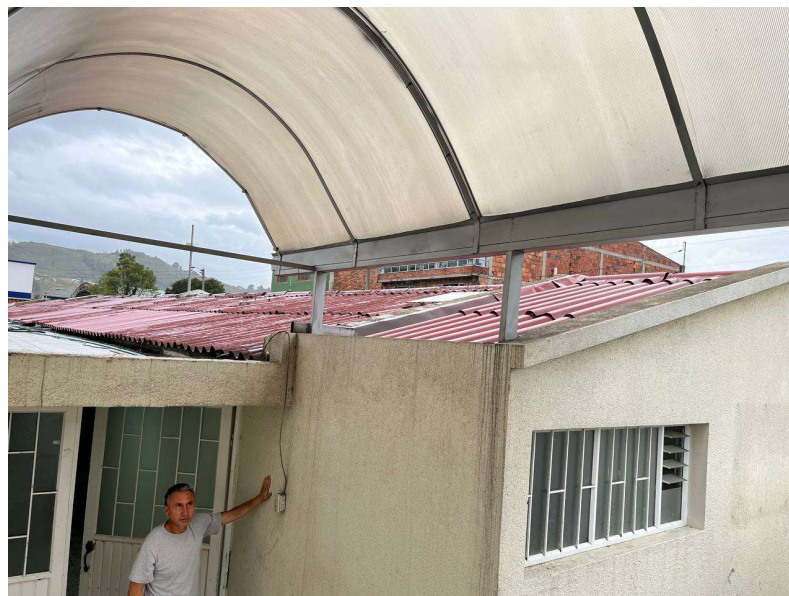
Imagen 14. Estado actual de los elementos

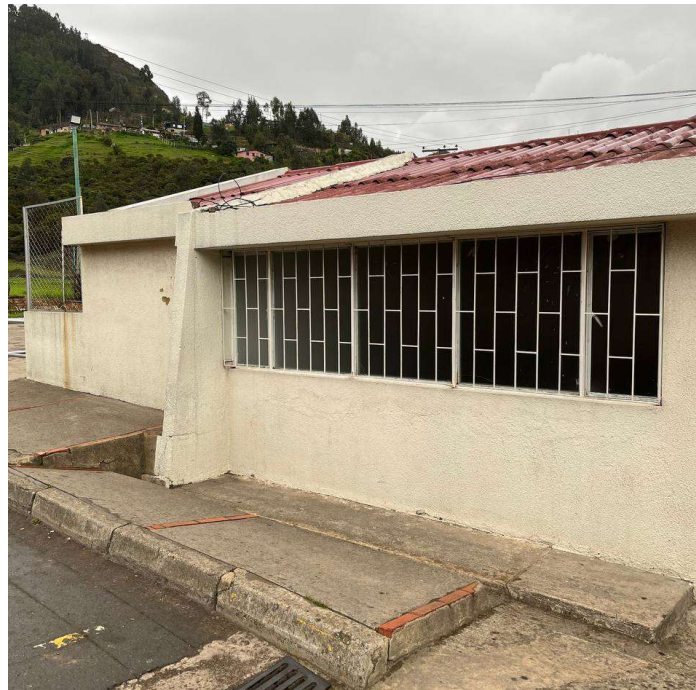
Imagen 15. Estado actual de los elementos

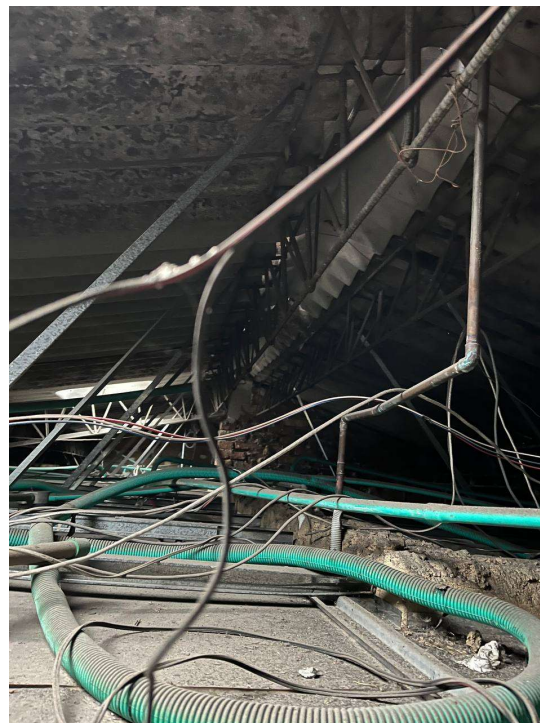
Imagen 16. Estado actual de la cubierta

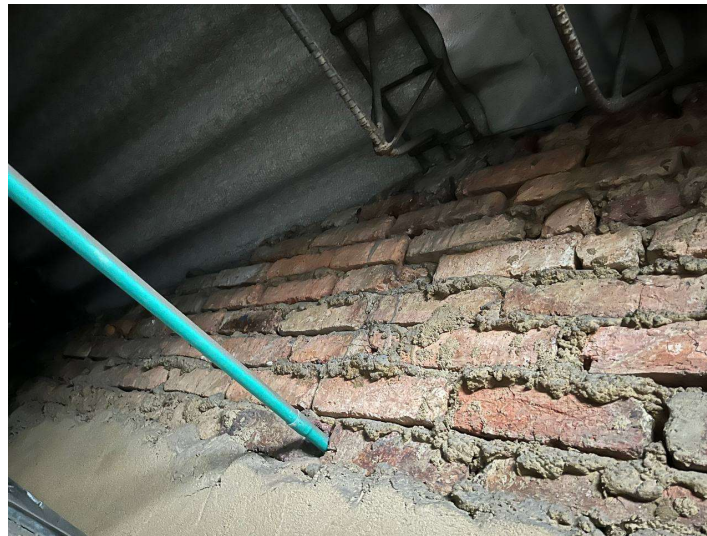
Imagen 17. Estado actual de la cubierta

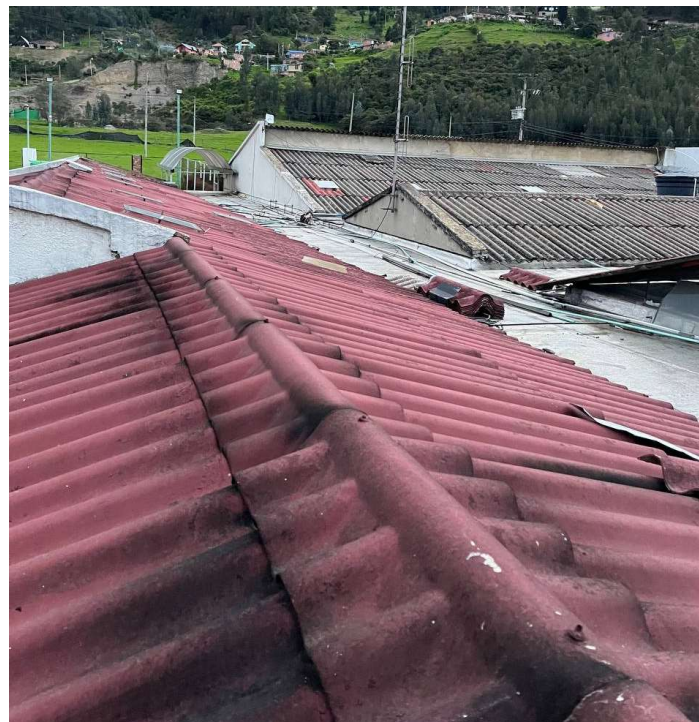
Imagen 18. Estado actual de la cubierta
