# CONSORCIO PROSPERAR COLEGIOS

**REFERENCIA: CONTRATO No. 2220568 “INTERVENTORÍA TÉCNICA, ADMINISTRATIVA, FINANCIERA, JURÍDICA, AMBIENTAL Y SOCIAL A LA CONSTRUCCIÓN DE INFRAESTRUCTURA EDUCATIVA – COLEGIO HACIENDA CASA BLANCA EN LA LOCALIDAD DE CIUDAD BOLIVAR DE LA CIUDAD DE BOGOTÁ EN EL MARCO DEL CONTRATO INTERADMINISTRATIVO No. 221013”**

**ASUNTO: REMISIÓN INFORME SEMANAL No.137 INTERVENTORÍA**

| INFORME SEMANAL DE INTERVENTORIA No. 137 | | | | | |

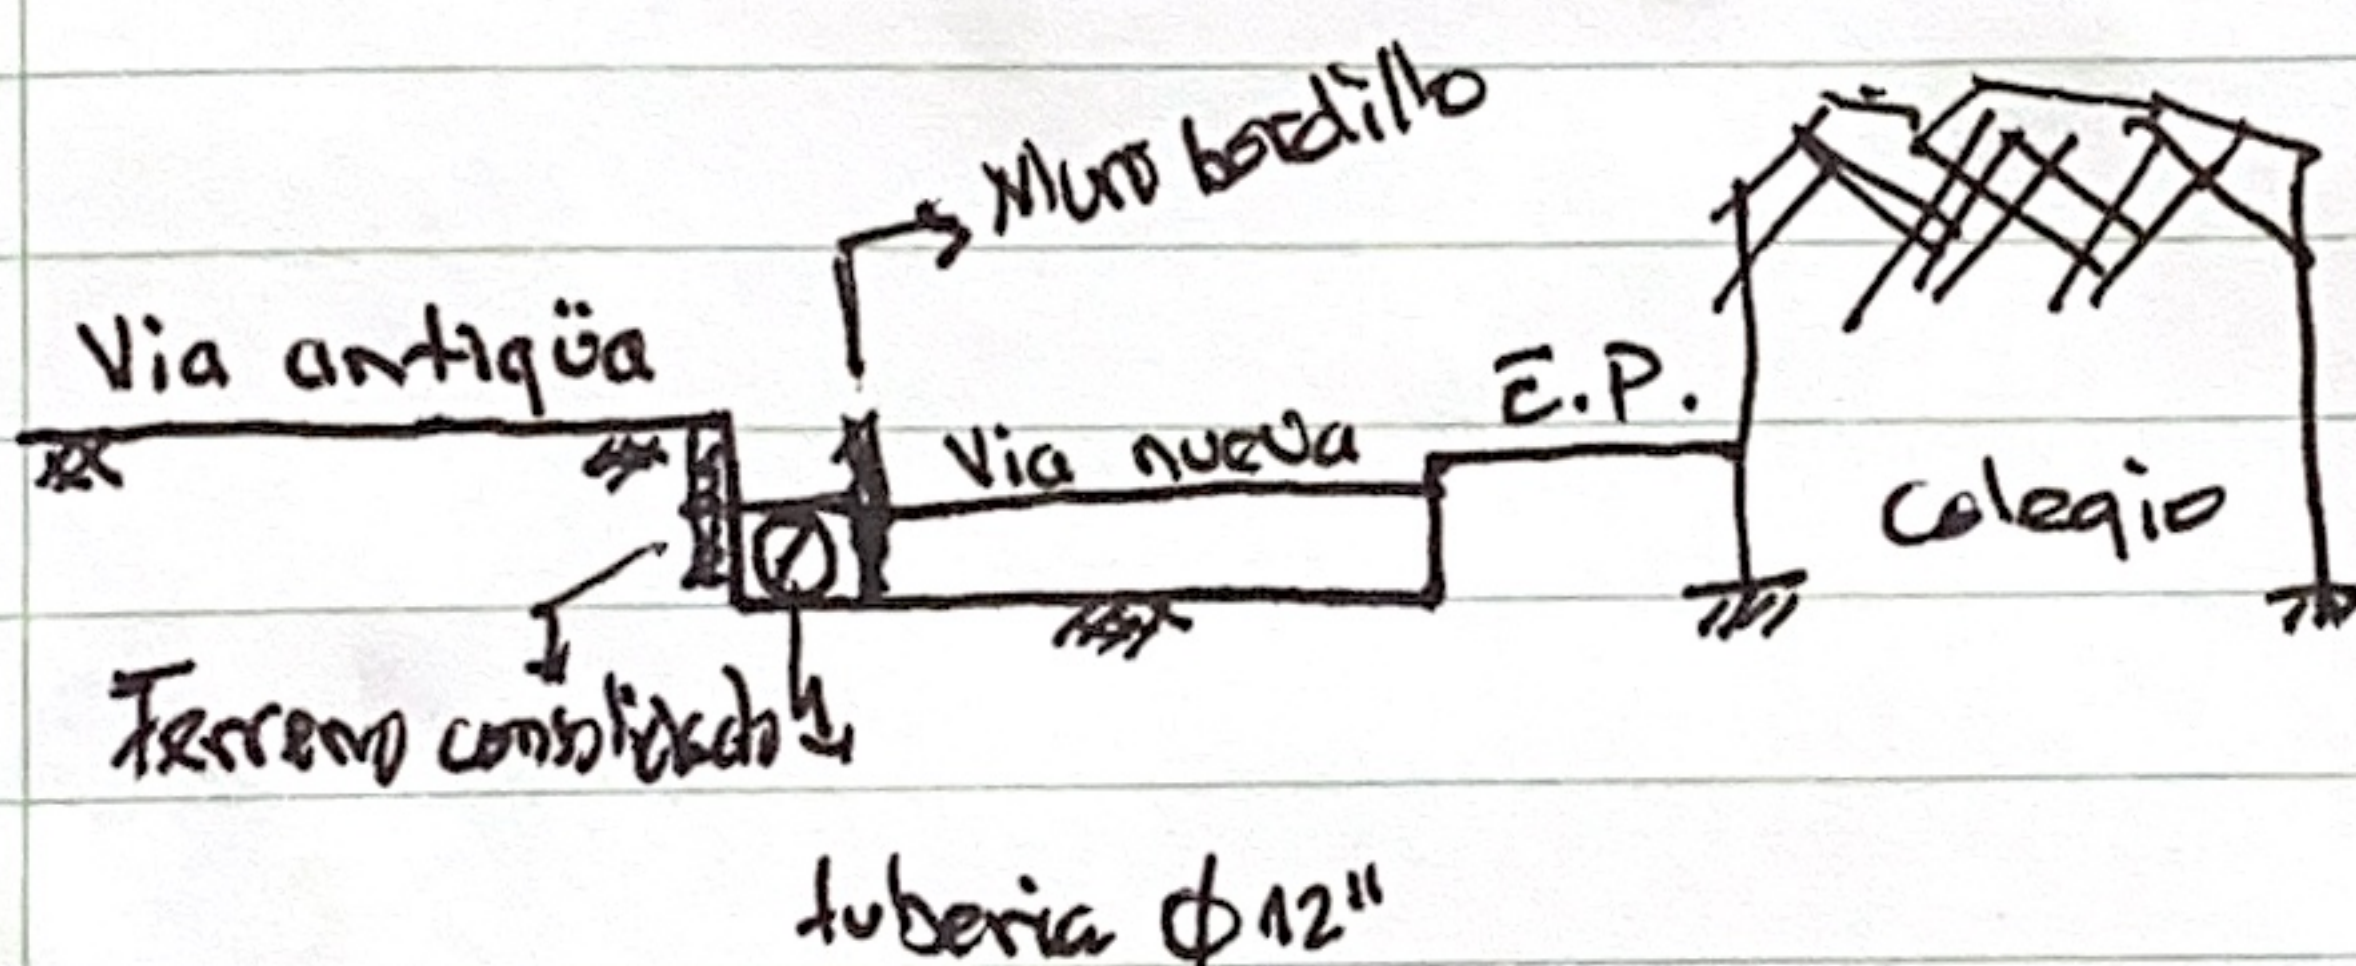
17012025

Se realiza recorrido para verificar la necesidad de construcción de un muro de confinamiento para la media calzada Vial a entregar por parte del contrato Educativo DM 2022.

Al respecto se verifica que la estructura a confinar es poco embelta ( $h = 0.65\text{m}$ ) base y subbase por lo que, se considera que mediante la construcción de un bordillo estructural similar al construido en el área de la cocina funcionaria adecuadamente, pues los empujes a contener son mínimos, al igual que el área de desarrollo de la media calzada que es de  $35\text{m}$ .

NOTA: se aprueba un muro en material de escombro y terreno limo, arcillosos consolidados y firme.

No obstante, una vez instalada la tubería, se tomará topografía para verificar los perfiles de la vía antigua y nueva y de esta manera definir si es necesario el planteamiento de una estructura de confinamiento más robusta o si con el planteamiento del muro bordillo (de altura variable) es suficiente.

Finalmente, queda pendiente la programación de una nueva visita una vez se haya instalado la tubería de aguas lluvias  $\phi 12''$ .
